Transformation du Presbytère en Bibliothèque

Maître d'Ouvrage : Commune de GOUEZEC
5, rue Karreg an Tan
29190 GOUEZEC

DIAGNOSTIC du 24 Mai 2016

Atelier TROIS-ARCHITECTES

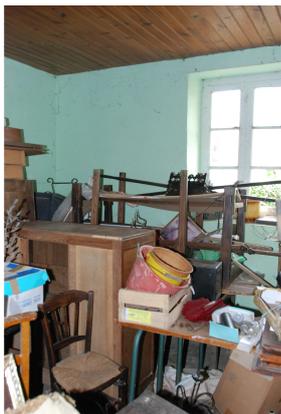
AILES EST

- L'aile Est dans un état assez moyen à délabré :

- Murs : état moyen
- Charpente : état très moyen.
- Toiture : état délabré – Cheminée : à déposer
- Sol RDC en terre battue partiellement à décaisser (Sud) et à remblayer (Nord)
- Empoutrellement et planchers : à déposer
- Menuiseries extérieures : à déposer
- Réseaux : SO
- RAPPEL : Bâtiment entièrement non isolé

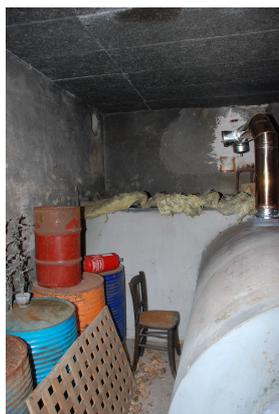
AILES OUEST

- Murs : état assez correct.
- Charpente : état moyen
- Toiture : état moyen
- Sol RDC : à remblayer pour mise à niveau
- Empoutrellement et planchers : à déposer
- Menuiseries extérieures : à déposer
- Réseaux et équipements: à déposer
- RAPPEL : Bâtiment entièrement non isolé
