PRÉ-PROGRAMME

Objet du marché :
Restauration de l'église et de l'ossuaire de la commune de Lanhouarneau
Mission « diagnostic »

Maître d'ouvrage : COMMUNE DE LANHOUARNEAU
Mairie – 1, Place de la Mairie
29430 LANHOUARNEAU

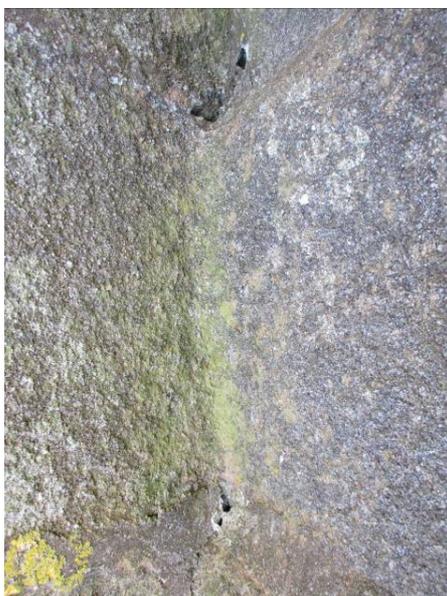
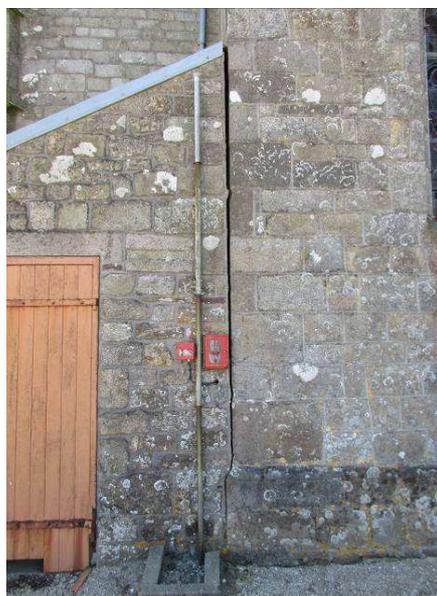
Les joints sont globalement en mauvais état et la végétation s'est installée dans les vides, contribuant à entretenir une humidité préjudiciable à l'intérieur des maçonneries. Réalisés au mortier de ciment, ils ne sont plus guère adhérents et contribuent à l'altération des parements.

Le clocher ne présente pas de déformation visible. Les joints sont en revanche dégradés en de multiples endroits et il est vraisemblable que l'étanchéité de la terrasse de la chambre des cloches n'est plus assurée. Afin d'assurer une bonne protection des murs, la réfection des joints extérieurs sera nécessaire.

On peut également noter des fissures sur l'enceinte du monument, notamment au niveau d'un ajout de bâtiment ayant la forme d'un appentis.

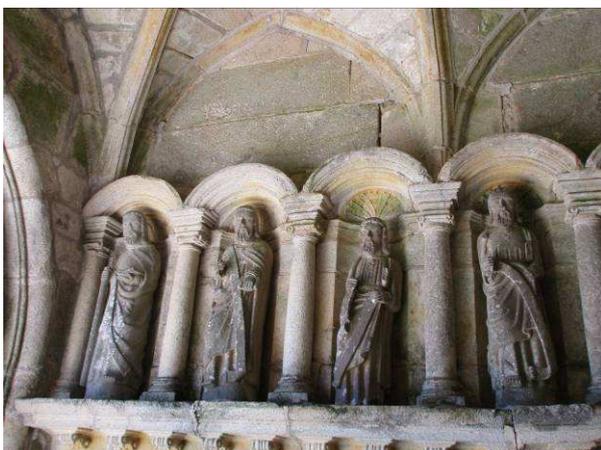
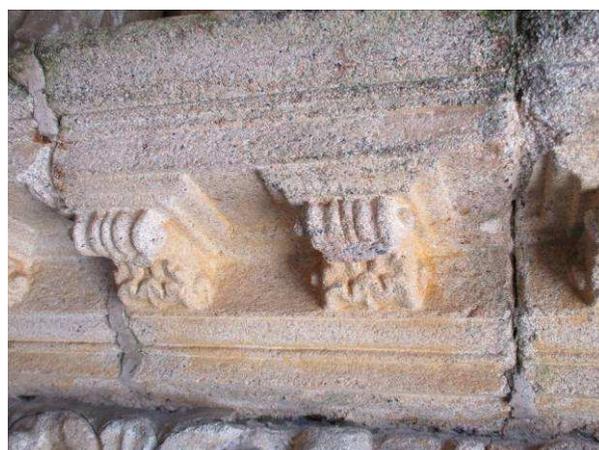
Dans le porche, de nombreuses fissures sont apparentes.

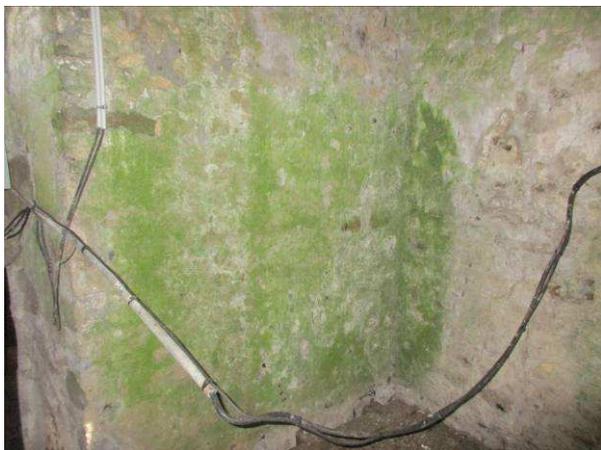
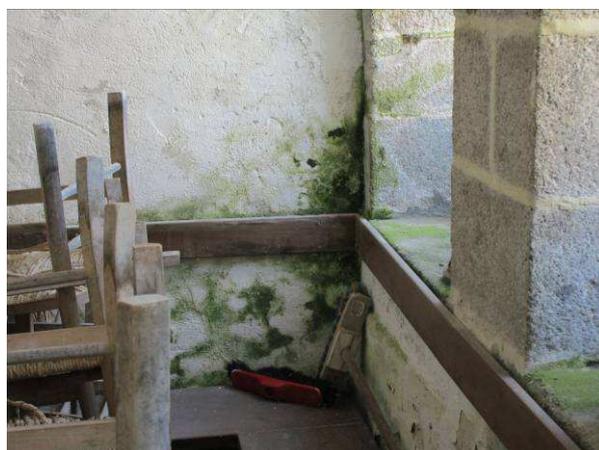
A l'intérieur, les couches successives de badigeon ou de peinture sont altérées. Des traces d'humidité apparaissent dans le clocher (photo de gauche) et dans l'ossuaire (photo de droite). Une fois une mise hors d'eau assurée, la réfection de l'enduit intérieur pourra être envisagée, car il est actuellement très dégradé.

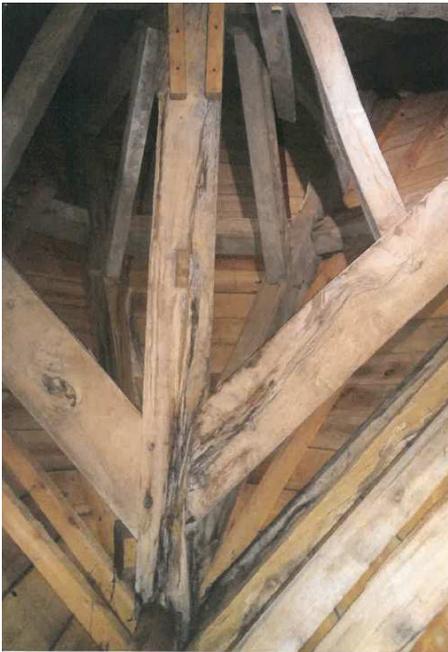
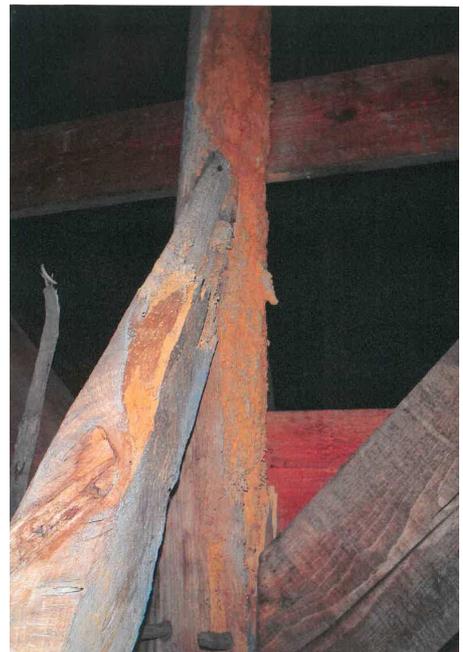
Pour examiner la charpente, quelques trous ont été pratiqués dans le lambris. Ensuite, le cheminement s'arrête au niveau de la croisée. Ce cheminement pour accéder à toutes les pièces de charpente est nettement insuffisant.

La charpente, qui date du XVIIIème siècle, est de conception médiocre et constituée de bois à forte présence d'aubier très altérée par la vrillette.

D'autres désordres ont été constatés : le poinçon du chœur est très dégradé, la croisée en fermes tréteaux a été mal conçue et s'est affaissée. Quelques assemblages sont manquants.

Quelques désordres constatés : le poinçon du chœur est « cuit », la croisée en fermes tréteaux est mal conçue et s'est affaissée. La mise en place de tirants permettrait de soulager les assemblages.

Deux poinçons de la nef sont à reprendre. Il y a des assemblages manquants.

Les ateliers Le Ber préconisent de réaliser un vrai chemin de planche afin de faciliter les visites et l'entretien de la charpente.

Une fois que le cheminement sera sécurisé, ils recommandent de réaliser un nettoyage de la voûte et de l'ensemble de la charpente ainsi qu'un buchage des pièces de bois altéré (cela permettra d'en faire l'inventaire et de programmer leur renfort). Après ce nettoyage et afin de pérenniser la voûte, ils recommandent de traiter la charpente par pulvérisation.

Ils préconisent également la mise en place de tirants permettant de soulager les assemblages et la reprise de deux poinçons de la nef.

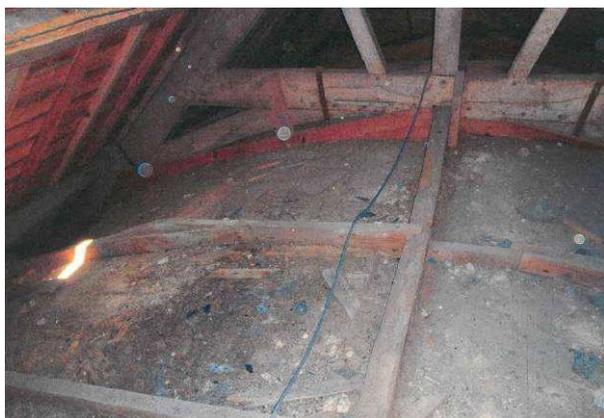
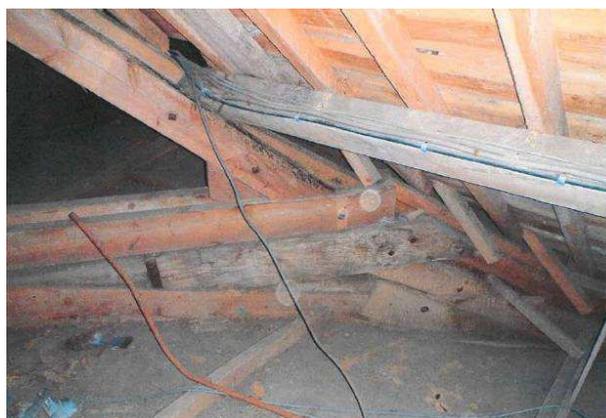
L'accès se fait par le bas côté sud. Le cheminement n'est pas sécurisé.

Les ateliers Le Ber estiment que l'état général de la charpente est de qualité moyenne. Quelques réparations ont été réalisées, de manière parfois sommaire. Ils notent la présence d'une ferme du XVIème siècle et d'une panne remployée d'un arbalétrier.

Ils ont également constaté un stock important de gravats sur la voûte.

Porche : Accès par le bas-côté sud. Présence d'une ferme 16ème, d'une panne remployée d'un arbalétrier. L'état général est moyen, avec des bricolages. Stock important de gravats sur la voûte.

Les ateliers Le Ber préconisent de réaliser un vrai chemin de planche afin de faciliter les visites et l'entretien de la charpente.

Une fois que le cheminement sera sécurisé, ils recommandent de réaliser un nettoyage de l'ensemble de la charpente ainsi qu'un buchage des pièces de bois altéré. Après ce nettoyage, ils recommandent de traiter la charpente par pulvérisation afin de pérenniser la voûte.

Une fois ces travaux réalisés, un inventaire des pièces de bois à renforcer sera à effectuer.

Préconisation : faire réaliser par un menuisier un chemin de planche permettant la circulation sécurisée des personnes. Un exemple peut être vu pas très loin au Folgoët. Poursuivre par un buchage- nettoyage et un traitement.

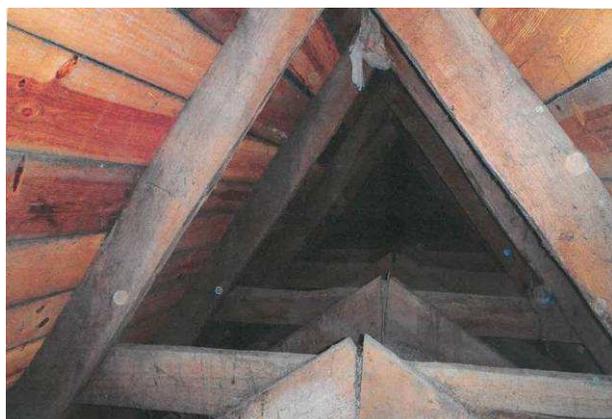
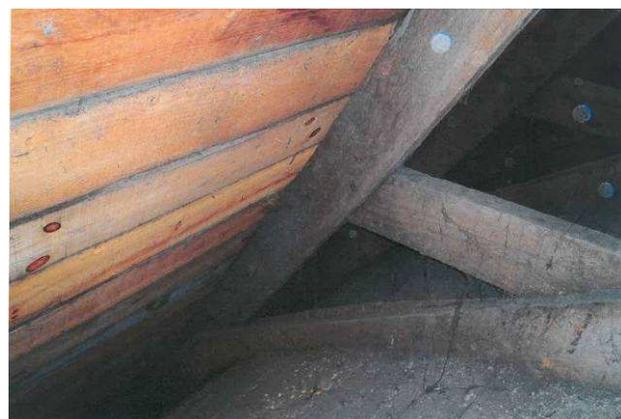
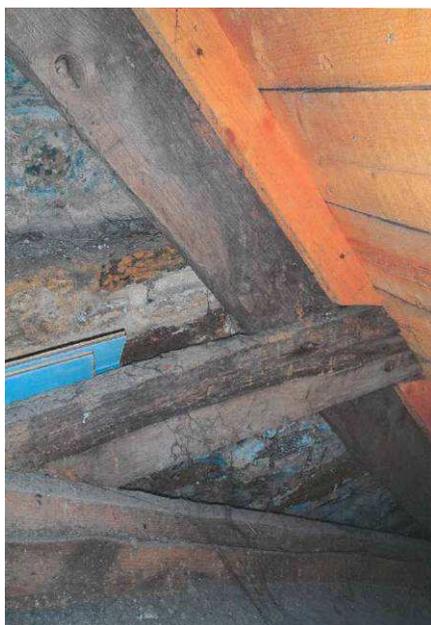
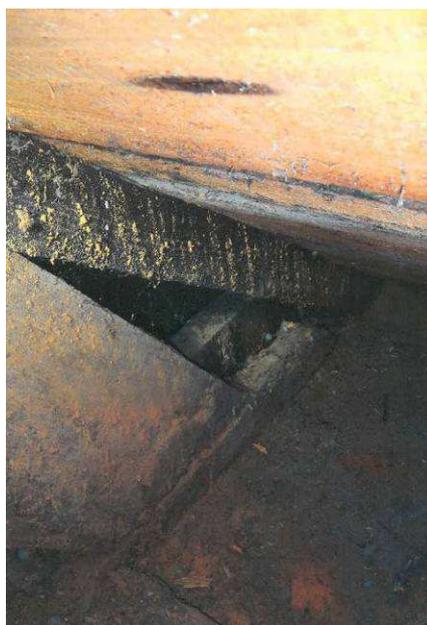
La charpente est du XIX^{ème} siècle et daterait de la restauration. Elle n'a pas une qualité patrimoniale.

On y trouve 10 fermes en chêne de faible section, assemblées par des boulons et sciées à la main. La volige de 18 mm d'épaisseur est issue de résineux locaux hormis quelques lames qui sont en sapin rouge. L'ossature de la voûte est en sapin. Les ateliers Le Ber ont constaté une forte présence d'aubier attaqué par la vrillette, y compris dans le lambris.

La charpente est 19ème et daterait de la restauration, 10 fermes en chêne assemblées par boulons, faibles en section, sciées main. Cette charpente ne présente pas de qualité patrimoniale.

Forte présence d'aubier attaqué par la vrillette. Y compris dans le lambris.

Les ateliers Le Ber préconisent simplement de maintenir la couverture en l'état. Il n'y a pas d'autres travaux à faire, dans l'immédiat.

Quand la couverture sera à changer, ils recommandent d'envisager une restauration complète (couverture, charpente, lambris) comprenant la restitution d'une couverture en ardoises épaisses, plus adaptées à la qualité de l'édifice.

Il n'y a rien de particulier à faire sauf à maintenir la couverture. Quand celle-ci sera en fin de vie, il faudra envisager une restauration complète, charpente, lambris, couverture. Ce sera l'occasion de restituer une couverture en ardoises épaisses, plus adaptée à la qualité de l'édifice.

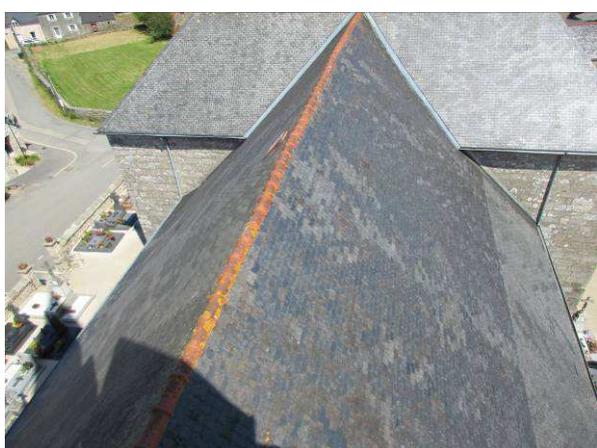
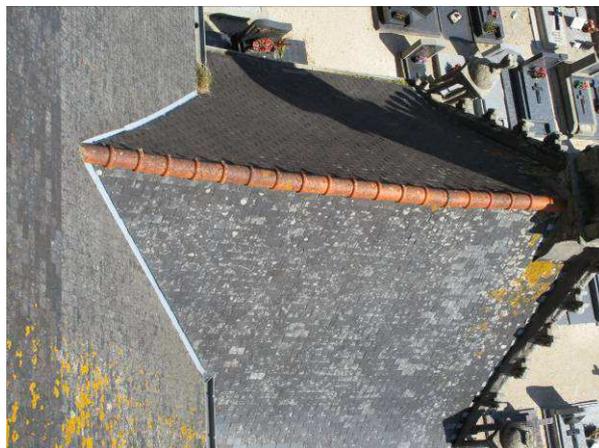
La couverture est en ardoise. Certaines ardoises ont été remplacées. L'étanchéité générale semble assurée. Les tuiles faîtières paraissent en bon état.

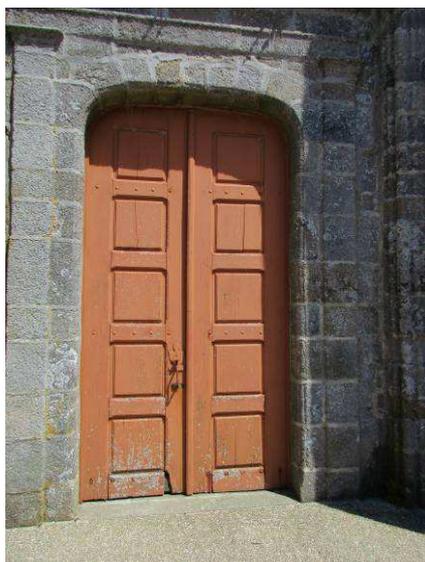
Les portes extérieures ont généralement une partie basse qui est dégradée.

La porte située à l'Ouest a été construite en bois exotique dans les années 1950-1960. Le cadre y est déformé. Les ateliers Le Ber recommandent de la remplacer par une porte en chêne adaptée aux caractéristiques de l'église.

Porte ouest : porte en bois exotique, année cinquante soixante, chevillée métalliquement en étoile.

Cadre déformé. Tous les panneaux sont altérés en partie basse. Partie basse de la porte « cuite ».

Gagnerait à être remplacée par une porte en chêne d'un modèle adapté à l'église plutôt que restaurée.

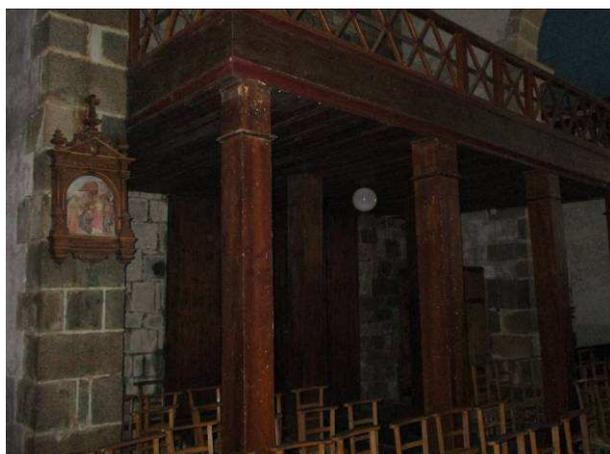
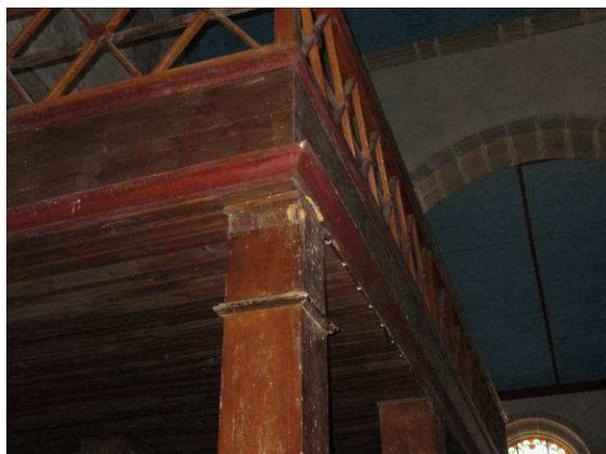
La chaire située au fond de la nef n'est plus utilisable. Les piliers sont très dégradés.

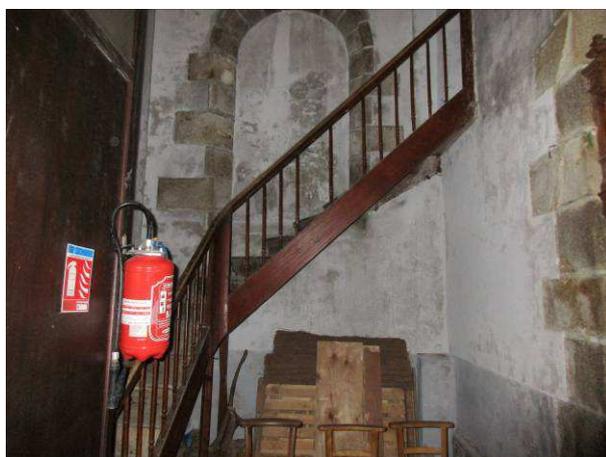
L'escalier permettant d'y accéder a été condamné par la mairie, pour raison de sécurité.
