## Rapport de repérage des matériaux et produits contenant de l'amiante avant démolition

**RAPPORT DE REPERAGE C16 11 0568-1 / AMIANTE  
ETABLI EN UN EXEMPLAIRE ORIGINAL LE 08/12/2016**

| Adresse : | Le Bourg 29190 LENNON |

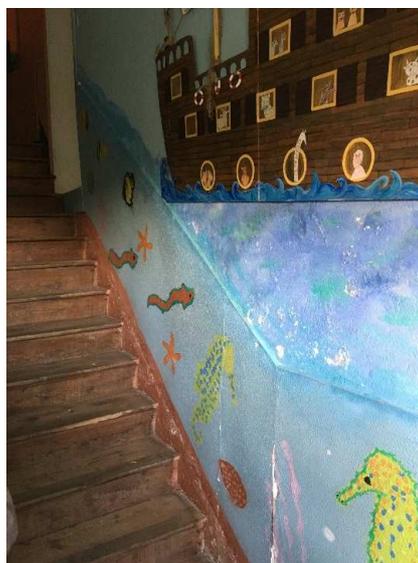
| Description | Localisation | Prélèvement | Etat |
|--|---|---|---|
| Mur/Revêtement dur (plaques planes en fibres-ciment) | Entrée 1 (RDC) | n° P2 | |

**P2**  
**Panneaux**  
**de cloison**

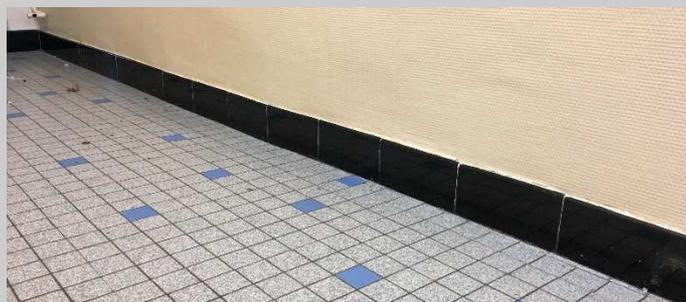
| Description | Localisation | Prélèvement | Etat |
|--|---|---|---|
| Plinthes/Colle carrelage [Hors annexe 13-9] | Entrée 2 (RDC) | n° P5 | Bon état |
| Plinthes/Colle carrelage [Hors annexe 13-9] | Vestiaire 2 (RDC) | n° P5 | Bon état |
| Plinthes/Colle carrelage [Hors annexe 13-9] | Cuisine (RDC) | n° P5 | Bon état |

**P5**  
**Colle de**  
**plinthe**

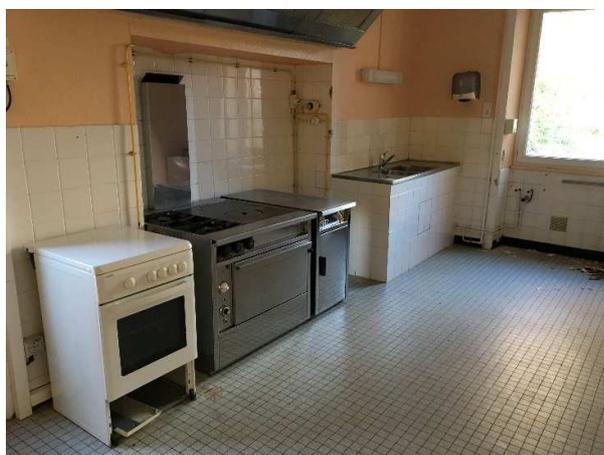
| Description | Localisation | Prélèvement | Etat |
|--|---|---|---|
| Revêtement de mur/Colle de carrelage | Cuisine (RDC) | n° P6 | |

**P6**  
**Colle de**  
**carrelage**  
**mural**

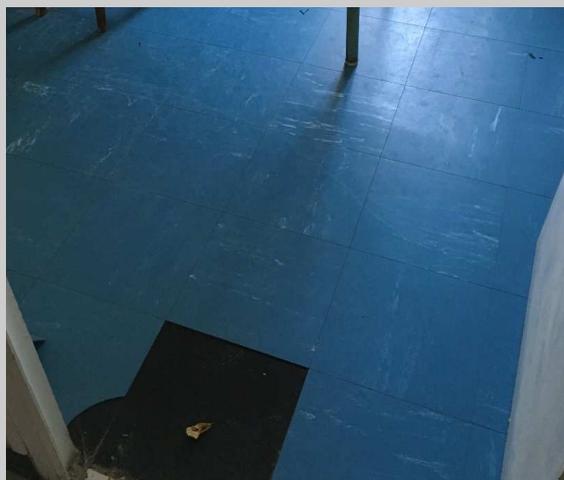
| Description | Localisation | Prélèvement | Etat |
|--|---|---|---|
| Revêtement de sol/Dalle plastique | Bureau 3 (RDC) | n° P8 | |
| Revêtement de sol/Colle bitumineuse | Bureau 3 (RDC) | n° P9 | |

**P8 Dalles de sol**

**P9 Colle de dalle de sol**

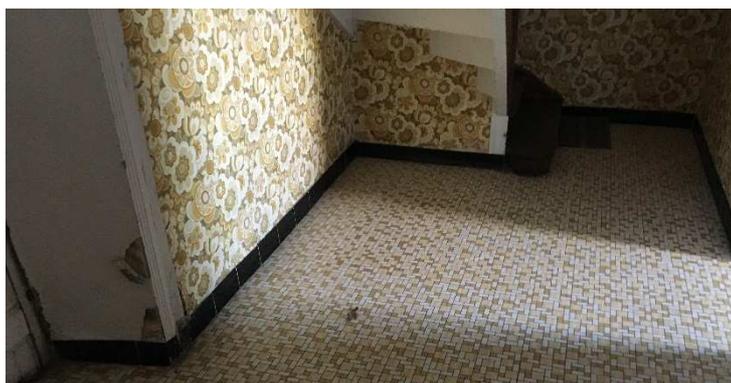
| Description | Localisation | Prélèvement | Etat |
|--|---|---|---|
| Plinthes/Colle carrelage [Hors annexe 13-9] | Dégagement 1 (RDC) | n° P10 | Bon état |
| Plinthes/Colle carrelage [Hors annexe 13-9] | lingerie (RDC) | n° P10 | Bon état |

**P10 Colle de plinthe**

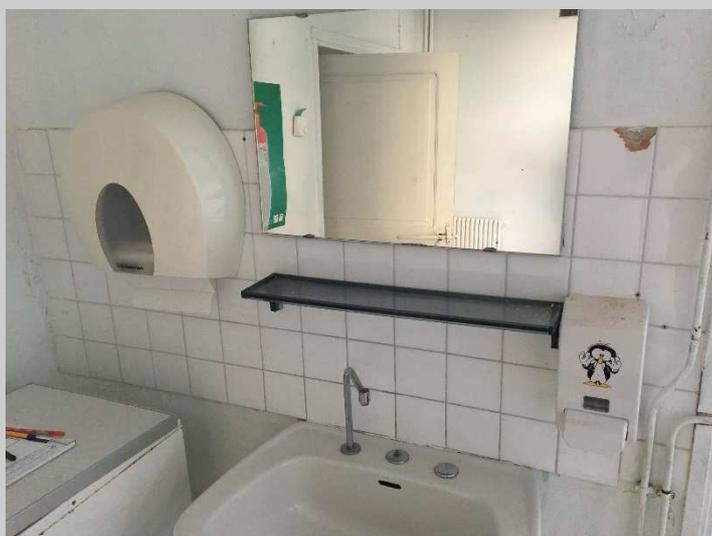
| Description | Localisation | Prélèvement | Etat |
|--|---|---|---|
| Revêtement de mur/Colle de carrelage | lingerie (RDC) | n° P11 | |

**P11 Colle de carrelage mural**

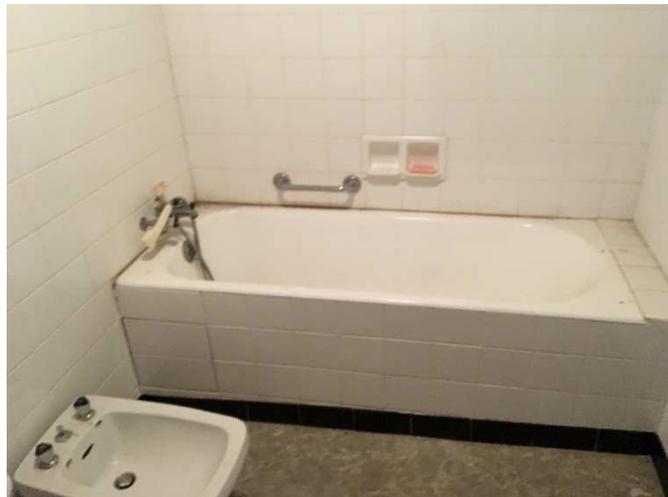
| Description | Localisation | Prélèvement | Etat |
|--|---|---|---|
| Revêtement de mur/Colle de carrelage | Salle de bains (Étage) | n° P12 | |

**P12**  
**Colle de**  
**carrelage**  
**mural**

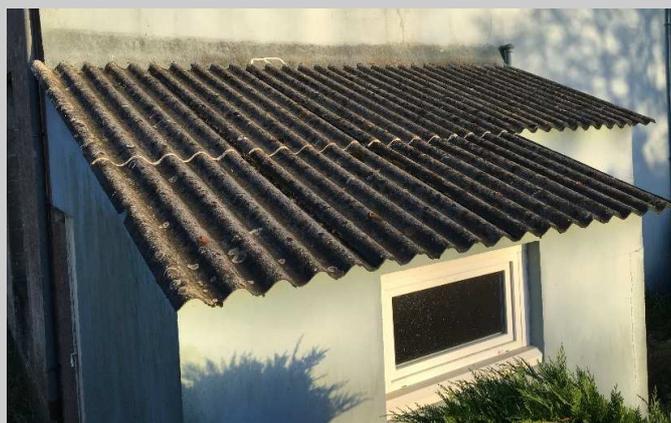
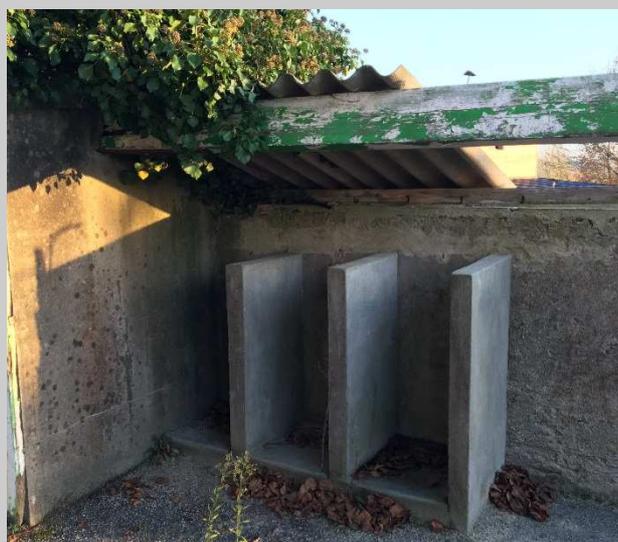
| Description | Localisation | Prélèvement | Etat |
|--|---|---|---|
| Plaque ondulée/Plaque en fibres-ciment | Vestiaire 1 (RDC) | n° P13 | |
| Plaque ondulée/Plaque en fibres-ciment | WC (RDC) | n° P13 | |
| Plaque ondulée/Plaque en fibres-ciment | urinoirs (Extérieur) | n° P13 | |

**P13**  
**Couvertures**

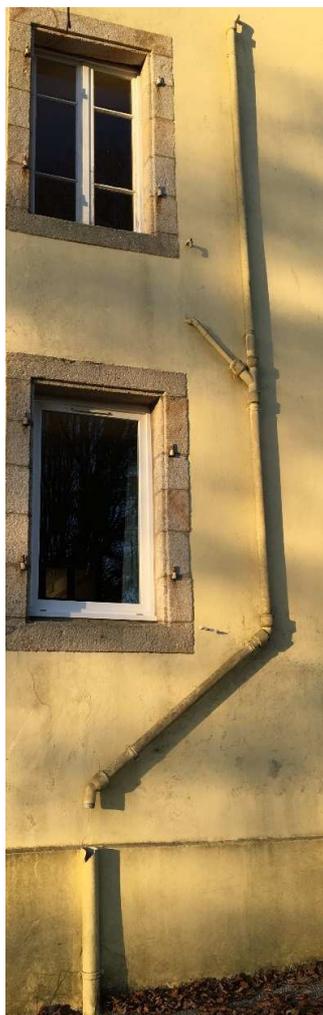
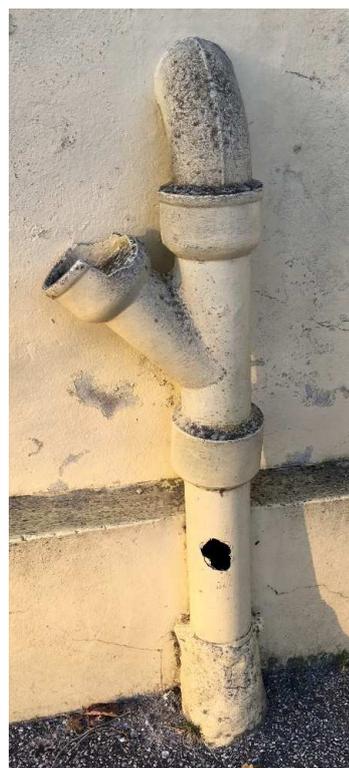
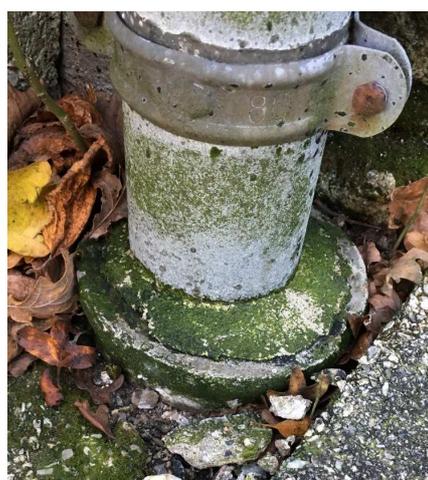
| Description | Localisation | Prélèvement | Etat |
|--|---|---|---|
| Conduit d'eau/Conduit en fibres-ciment (Deux en façade sud et trois en façade nord. (Voir plan)) | Façades (Sud et Nord) (Extérieur) | n° P14 | |

**P14**  
**Descentes**  
**EU**
