RAPPORT DE MISSION DE REPÉRAGE DES MATÉRIAUX ET PRODUITS CONTENANT DE L'AMIANTE AVANT DÉMOLITION

BIBLIOTHEQUE
 29460 LOGONNA DAOULAS

Démolition complète du bâtiment.

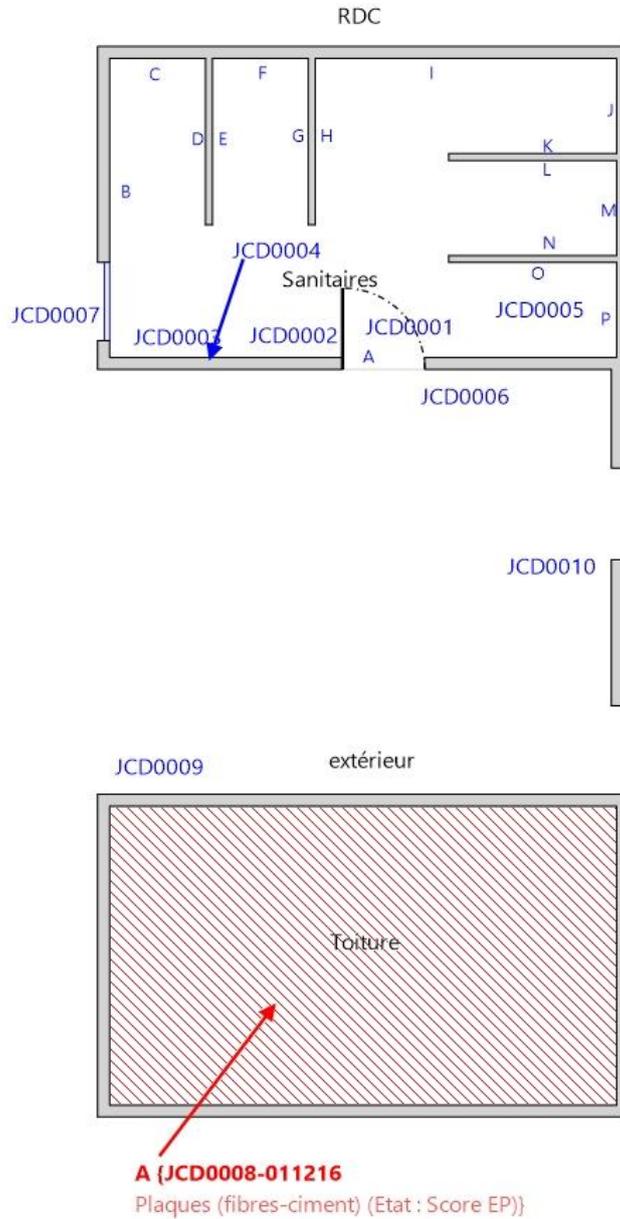
Planche (croquis) de repérage technique effectué par le cabinet : ALLODIAGNOSTIC, auteur : Jean CHARLES DULUCQ
 Dossier n° 829300 du
 Adresse du bien : BIBLIOTHEQUE 29460 LOGONNA DAOULAS

Localisation	Identifiant + Description	Conclusion (justification)	Etat de conservation	Photo
Extérieur - Toiture	Identifiant: 0006 Prélèvement: 829300/JCD0008-011216 Description: Plaques (fibres-ciment) Composant de la construction: Toitures Partie à sonder: Plaques (fibres-ciment) Liste selon annexe.13-9 du CSP: C	Présence d'amiante (Après analyse en laboratoire)	Score EP (Z-II-RF)

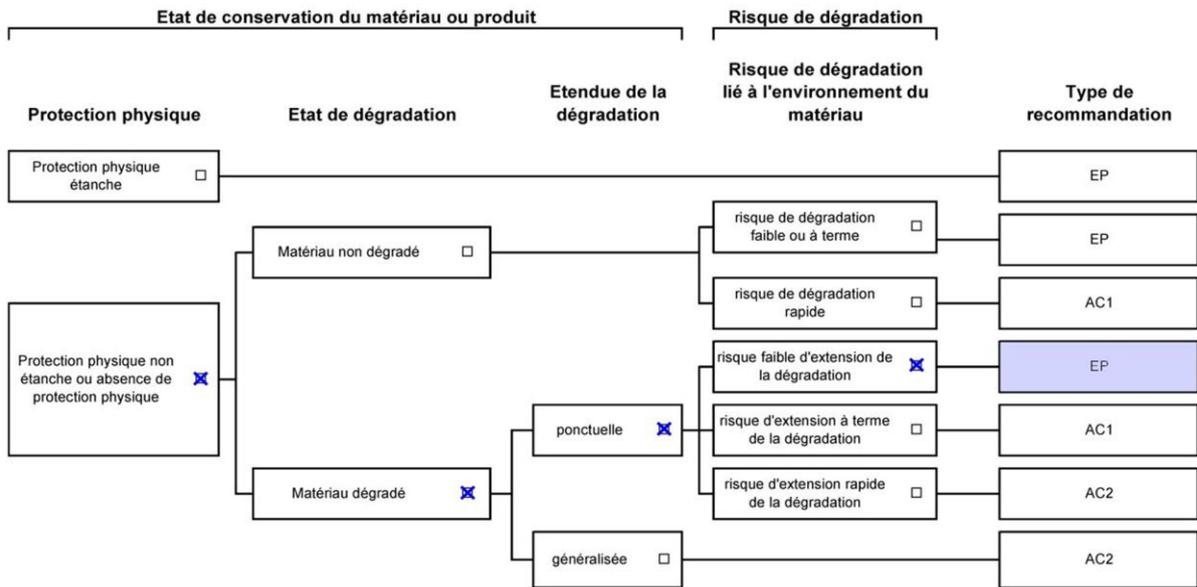
Dossier n° 829300
 Date de l'évaluation : 01/12/2016
 Bâtiment / local ou zone homogène : Extérieur - Toiture
 Identifiant Matériau : 0006
 Matériau : Plaques (fibres-ciment)
 Résultat Score EP (Z-II-RF)

EP : Surveiller l'évolution de l'état de conservation.
 AC1: Recouvrir le matériau d'une couche de protection.
 AC2 : Supprimer ou remplacer le composant.
