Commune du Cloître-Pleyben

REHABILITATION DU RESERVOIR D'EAU POTABLE

DIAGNOSTIC

Date : 16.06.2014
N° de dossier : a 0500_14

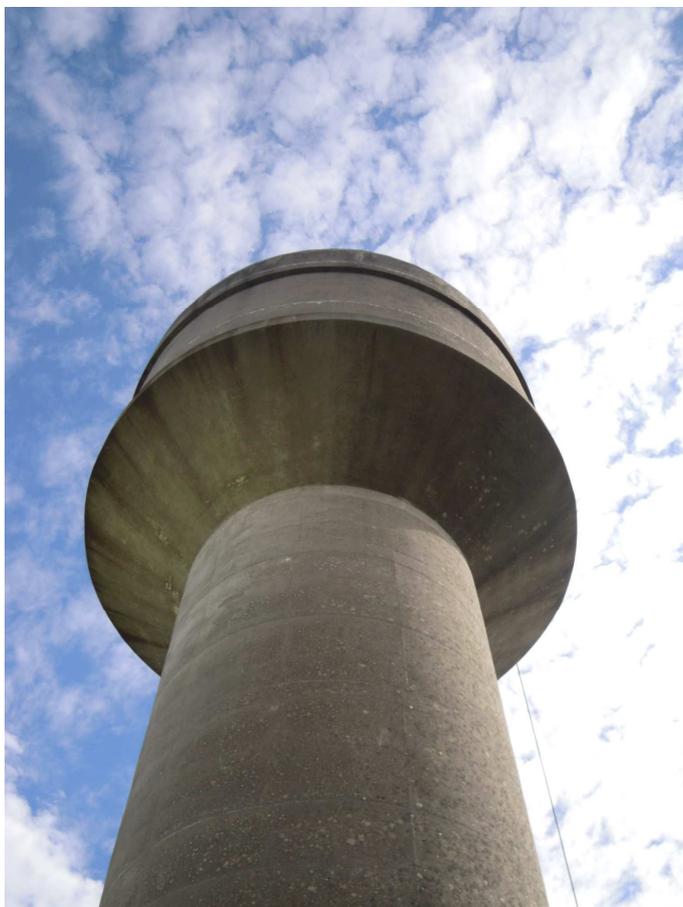
Le génie civil béton est propre dans son ensemble. Il y a très peu d'éclat de béton.

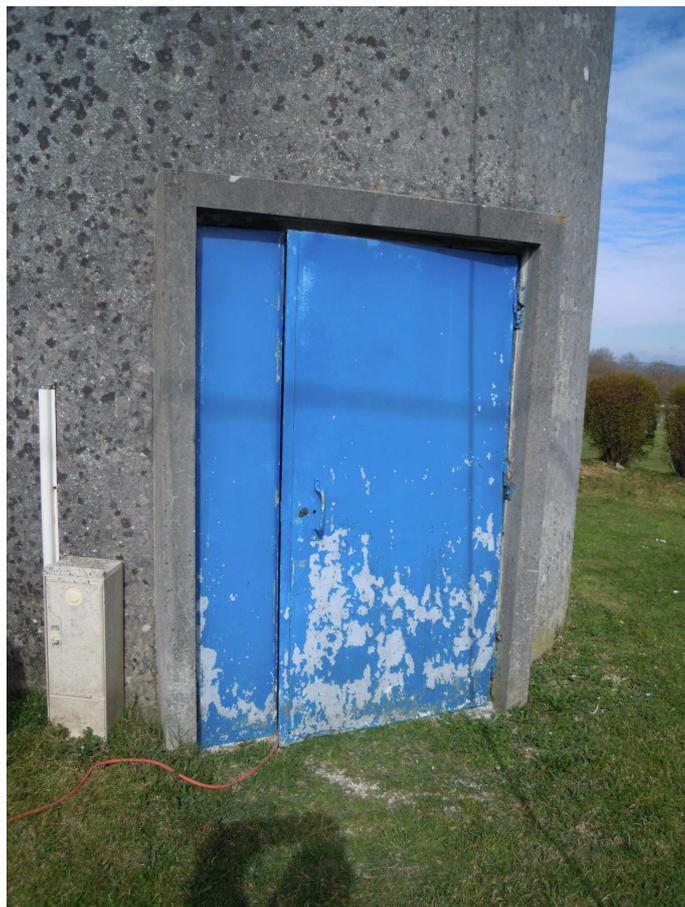
Il y a de petits éclats de béton au niveau des ouvertures, notamment au niveau du châssis de la porte d'accès

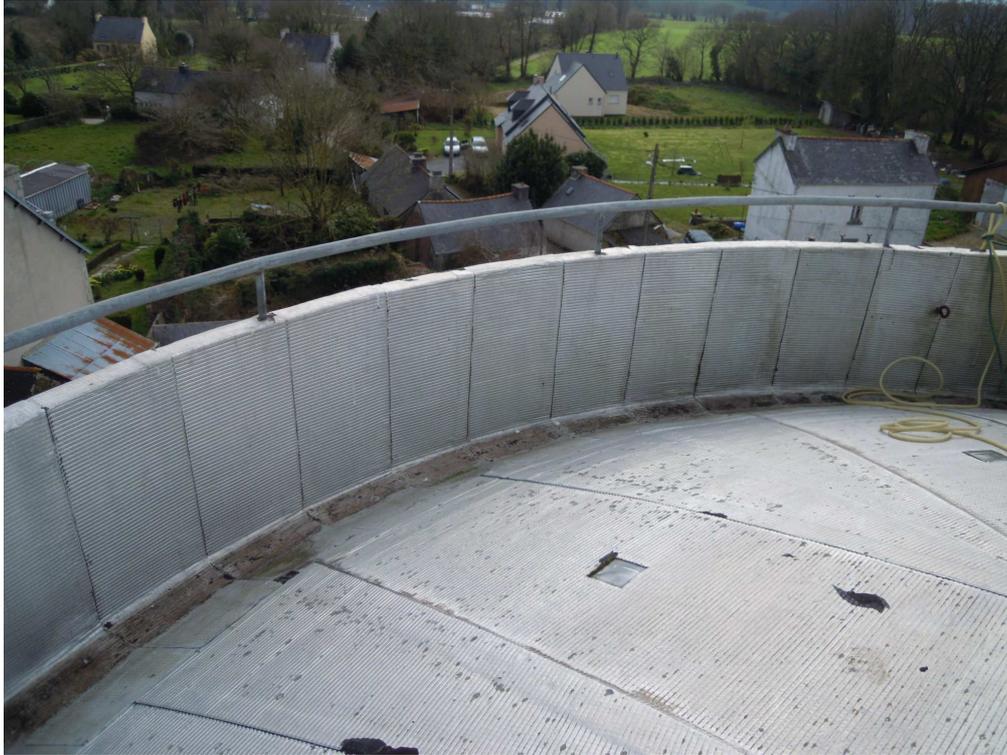
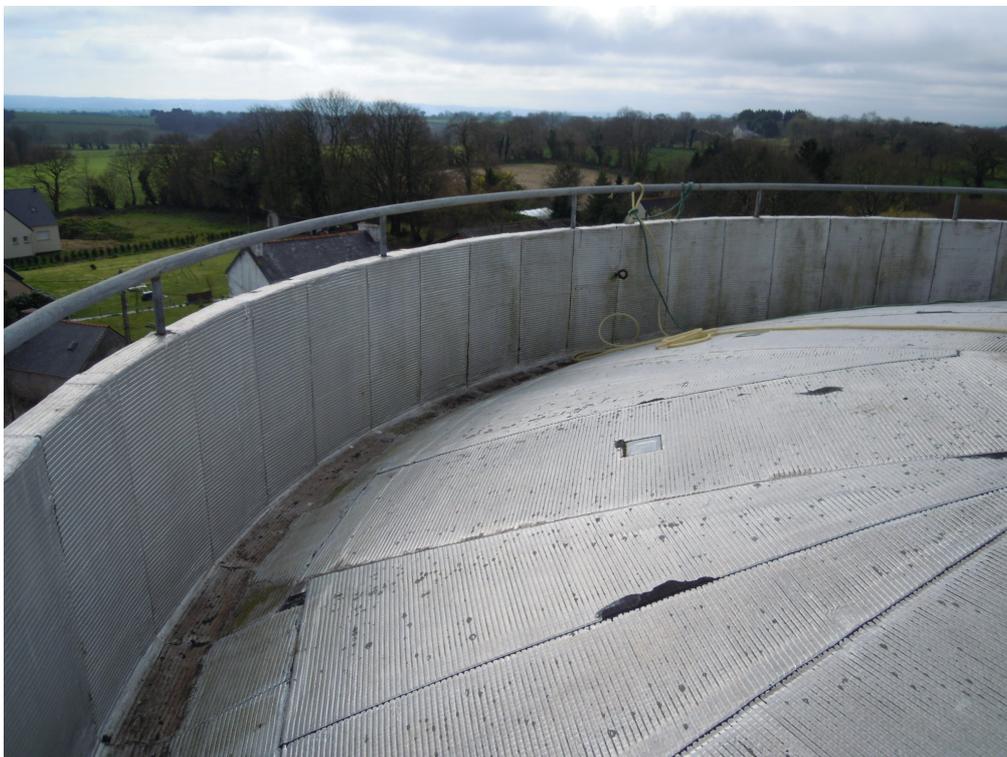
Etanchéité du dôme à revoir :

Création de 4 gargouilles + forme de pente + étanchéité du dôme

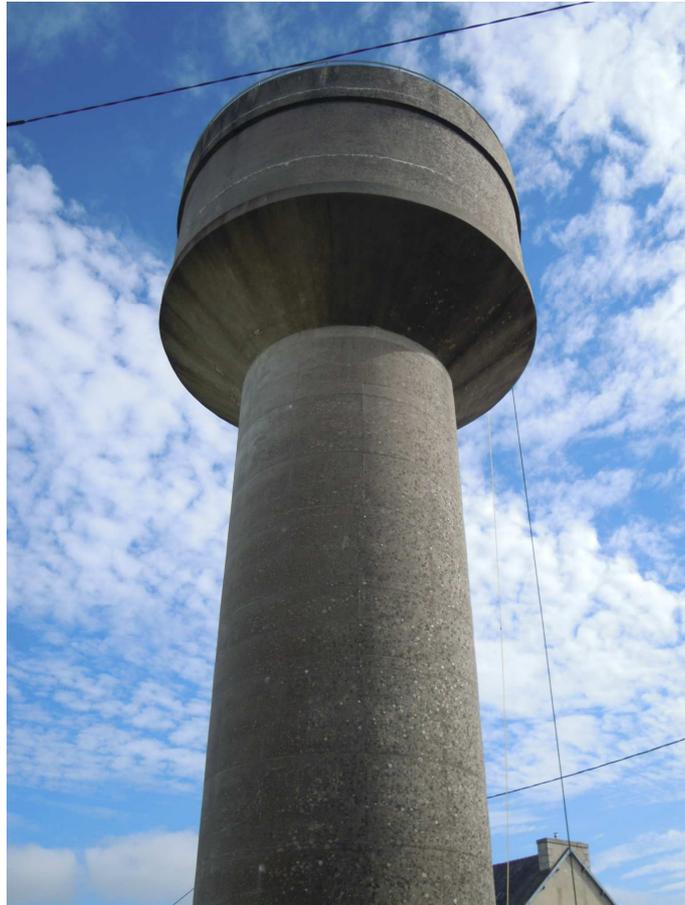
A l'extérieur de la cuve, nous pouvons observer de nombreuses traces de calcaire, signe de faiblesse de l'étanchéité de la cuve.

Étanchéité de la cuve à réaliser avec remplacement de la crépine, les conduites à l'intérieur de la cuve (alimentation, trop plein) et les traversées de cuve.

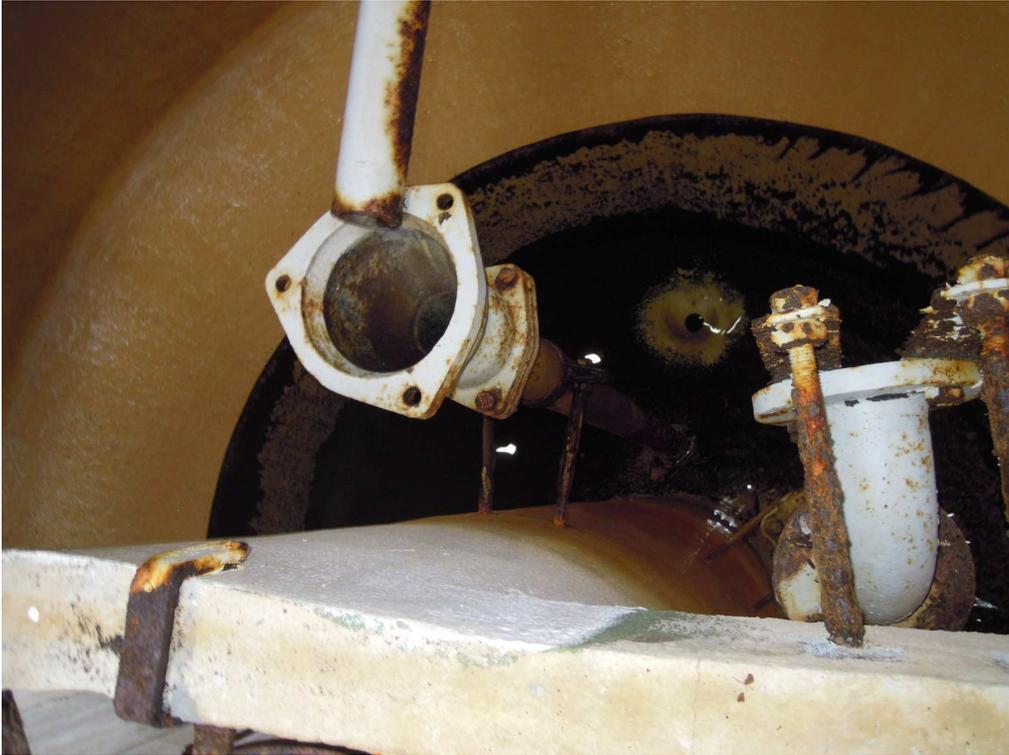
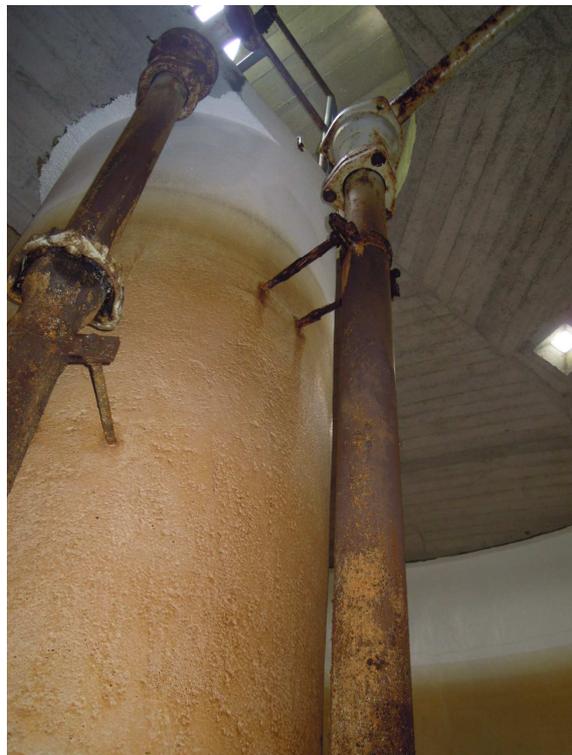
Les canalisations dans la cuve sont à remplacer

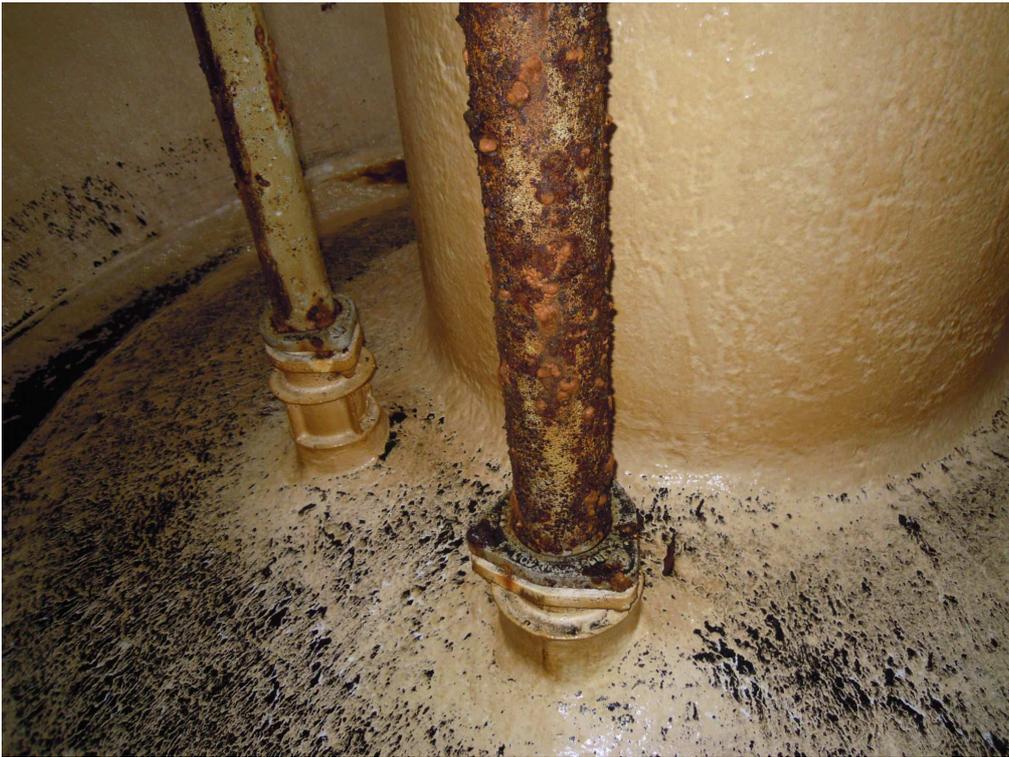
Les canalisations en traversées du béton sont à remplacer

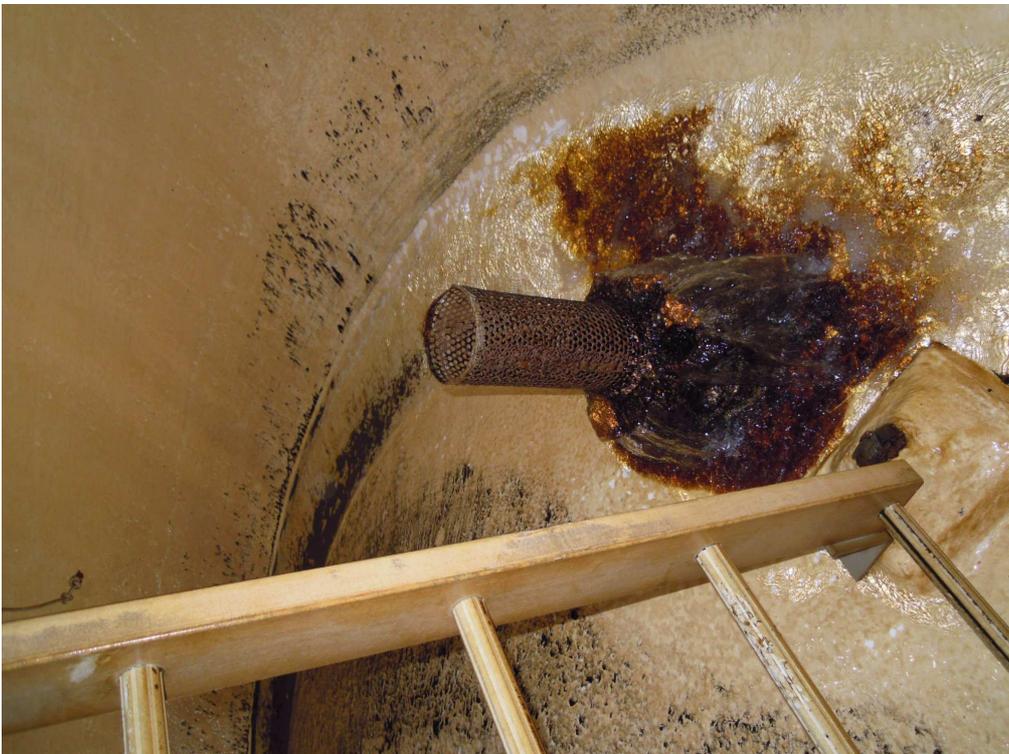
La crépine est à remplacer

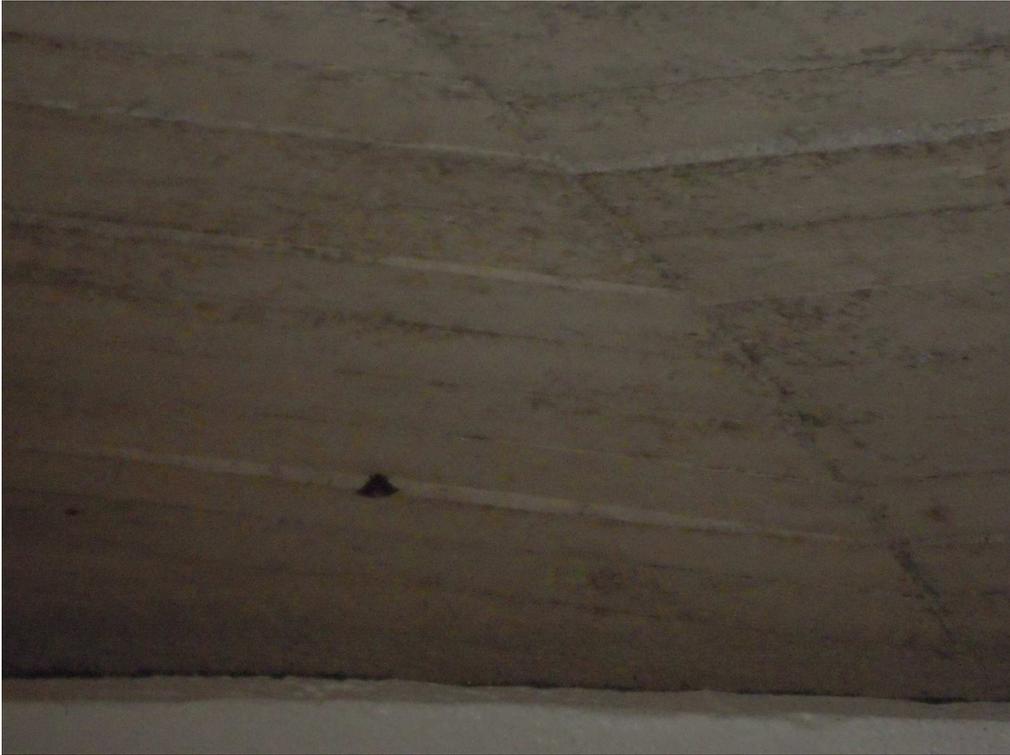
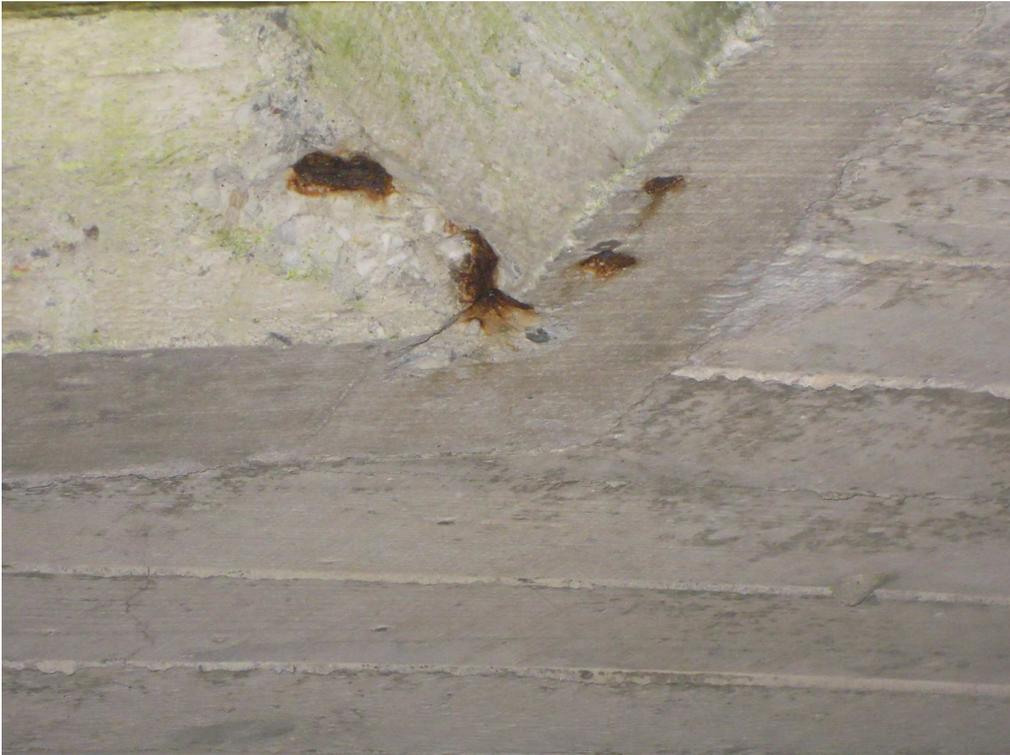
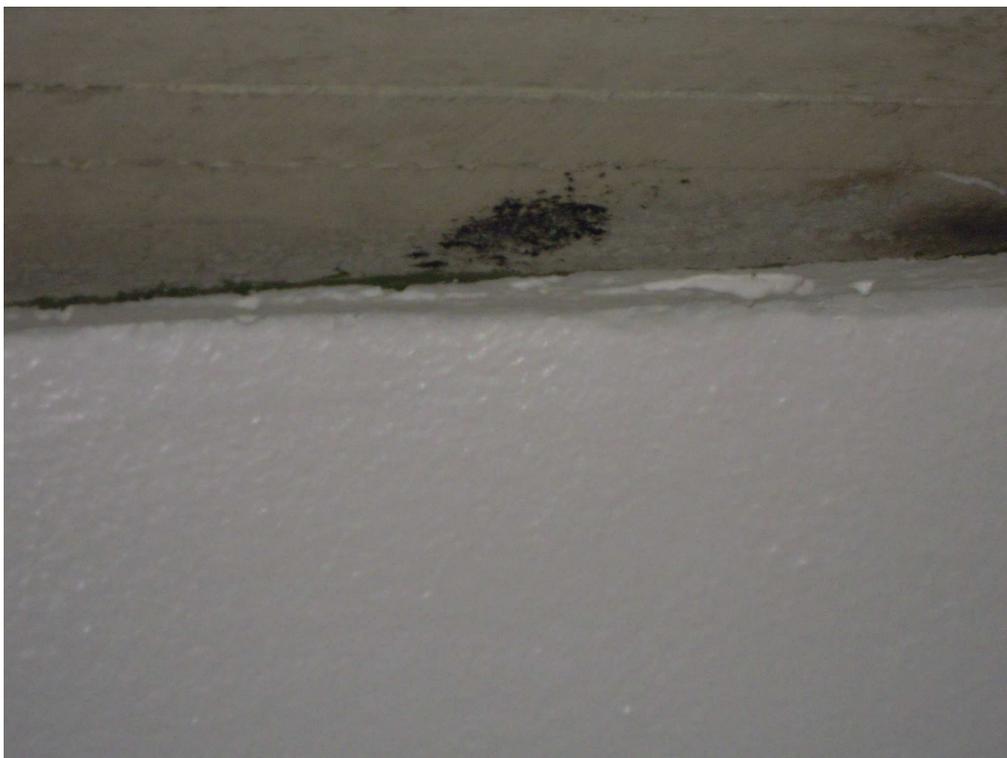
Eclats de bétons sous face du dôme

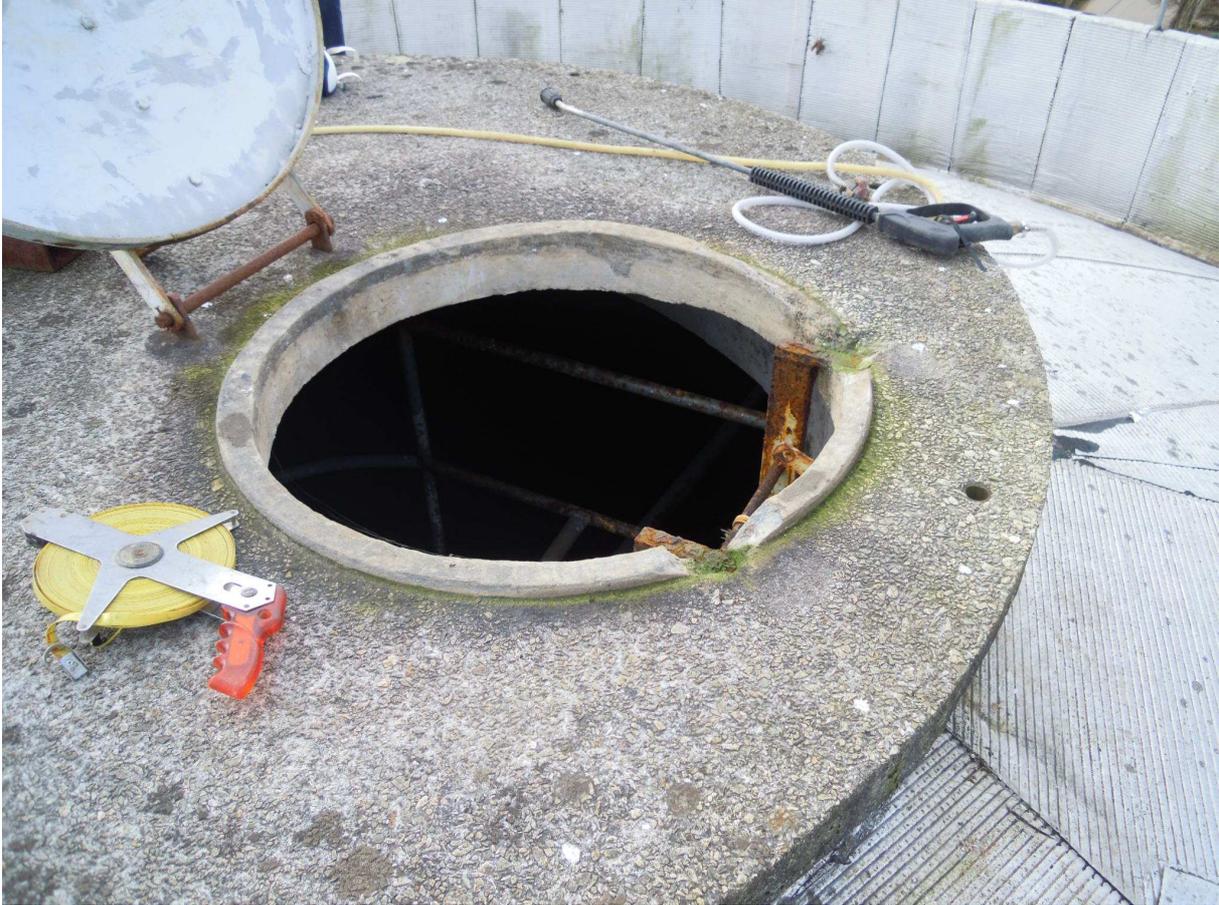
Capot de fermeture, accès au dôme à remplacer

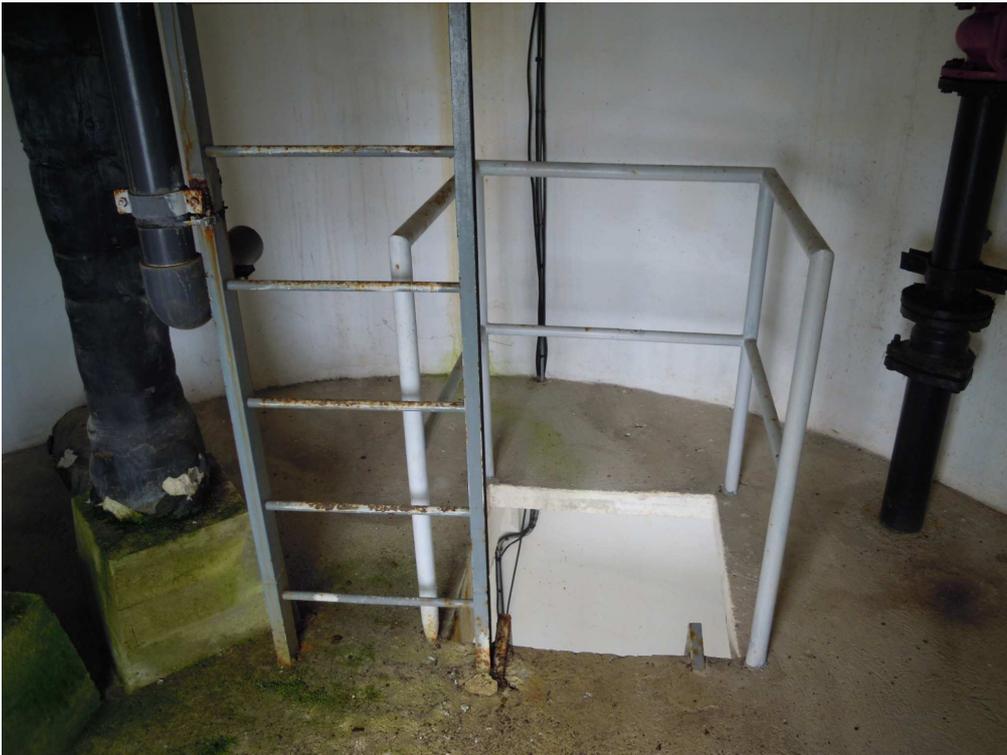
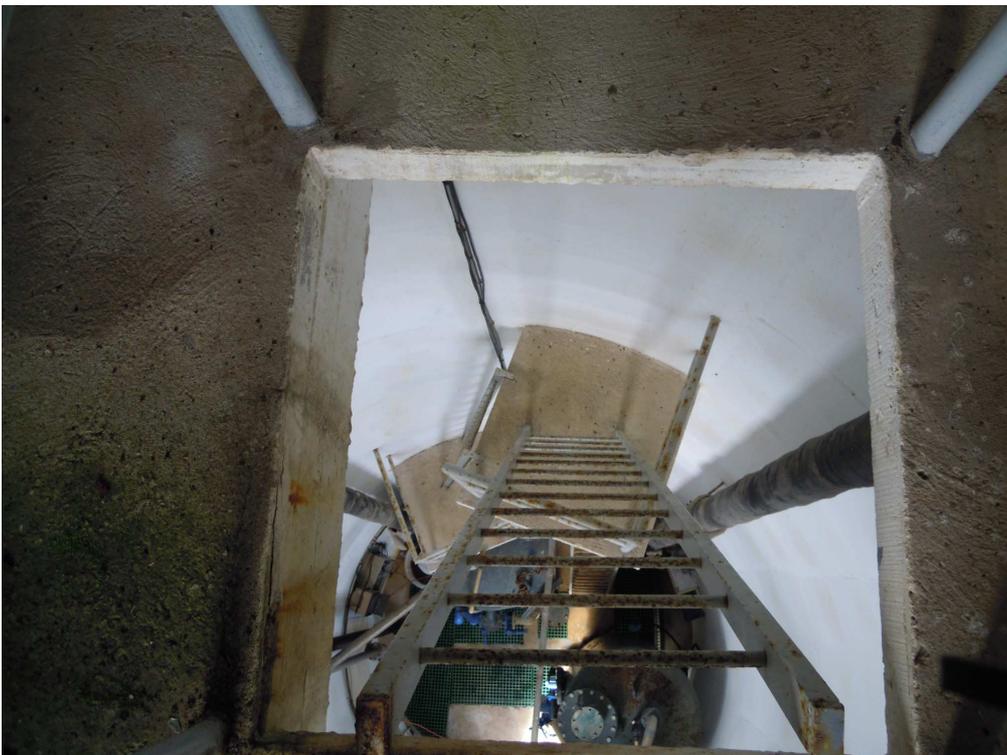
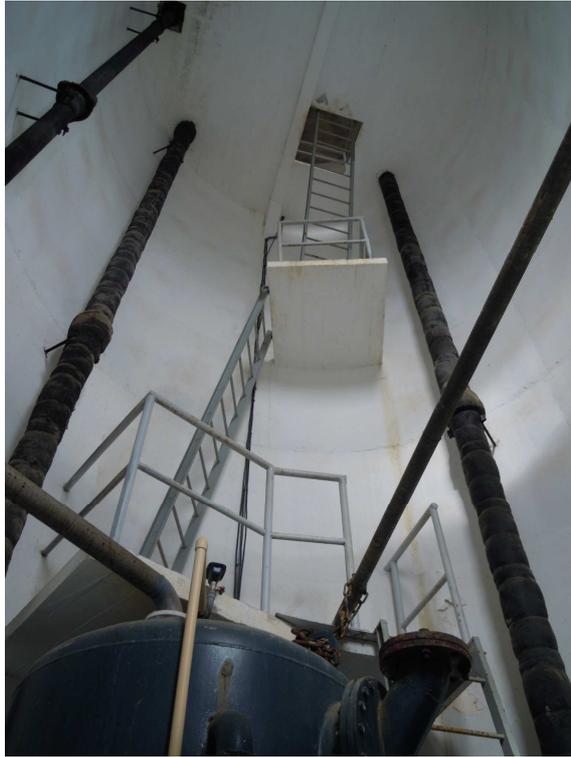
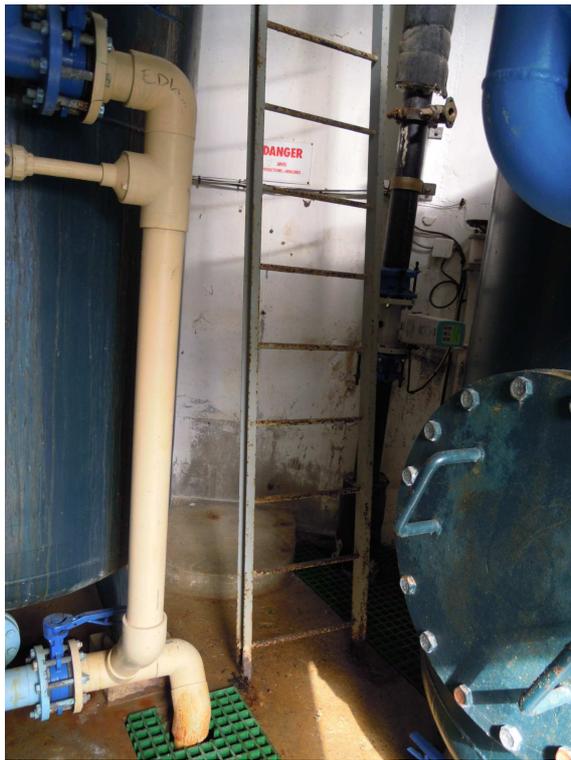
Remplacement des échelles et gardes corps d'accès à la cuve. (3 paliers)

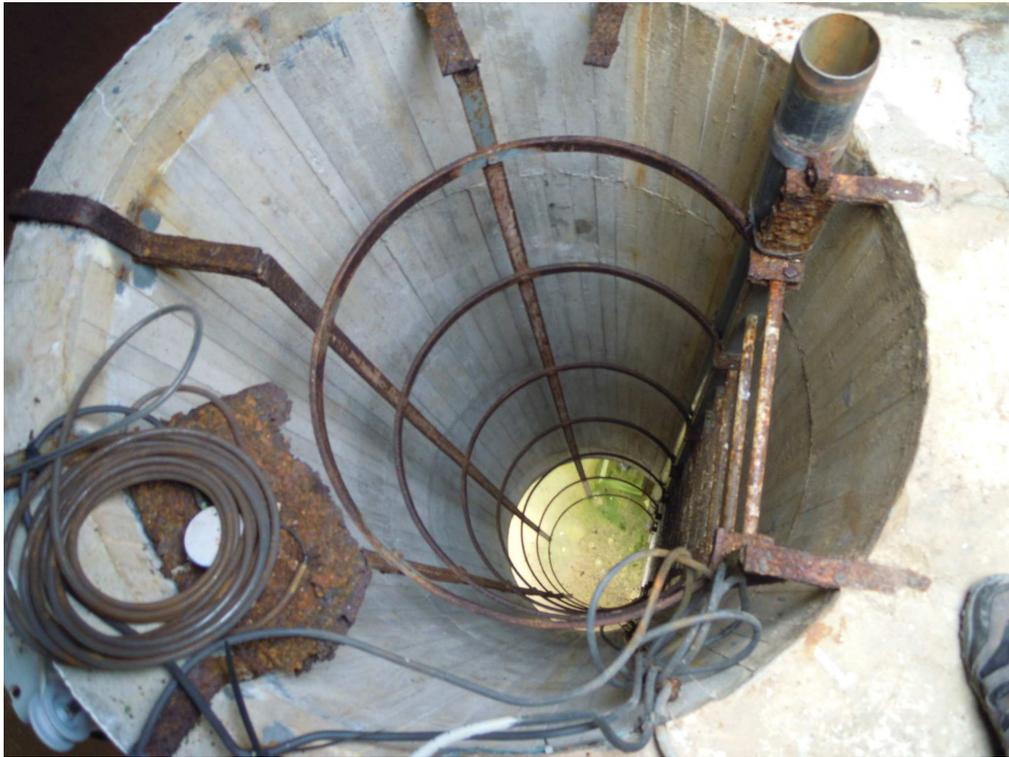
Echelle d'accès à la cuve et crinoline à remplacer et à équiper d'un stop chute.

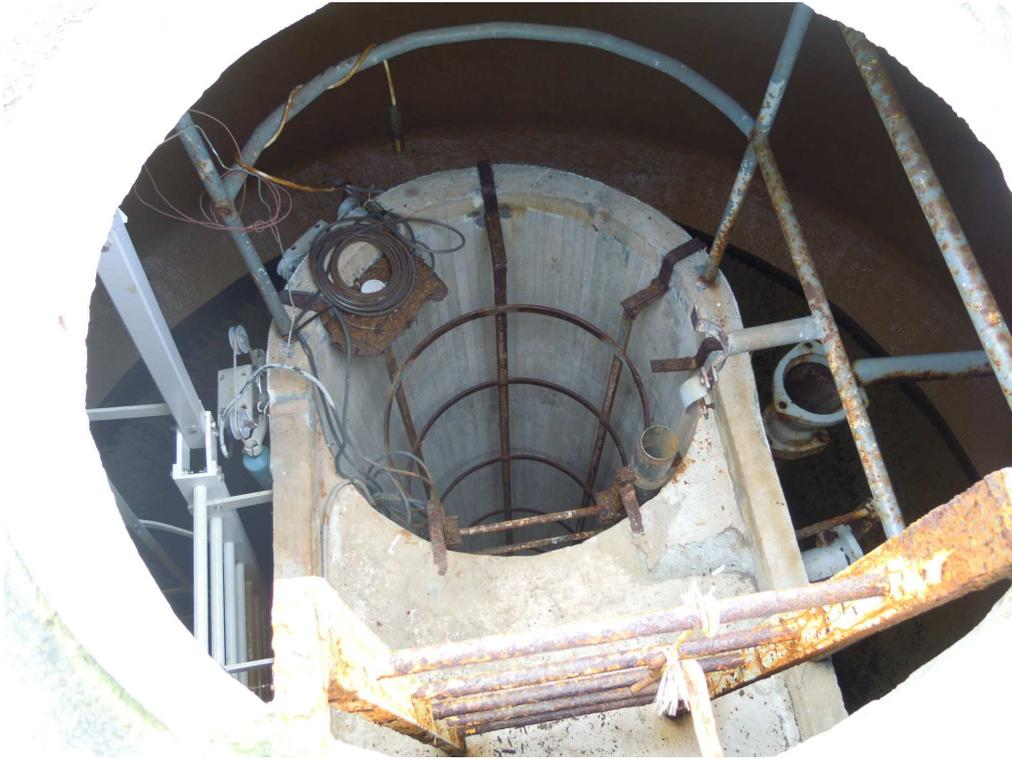
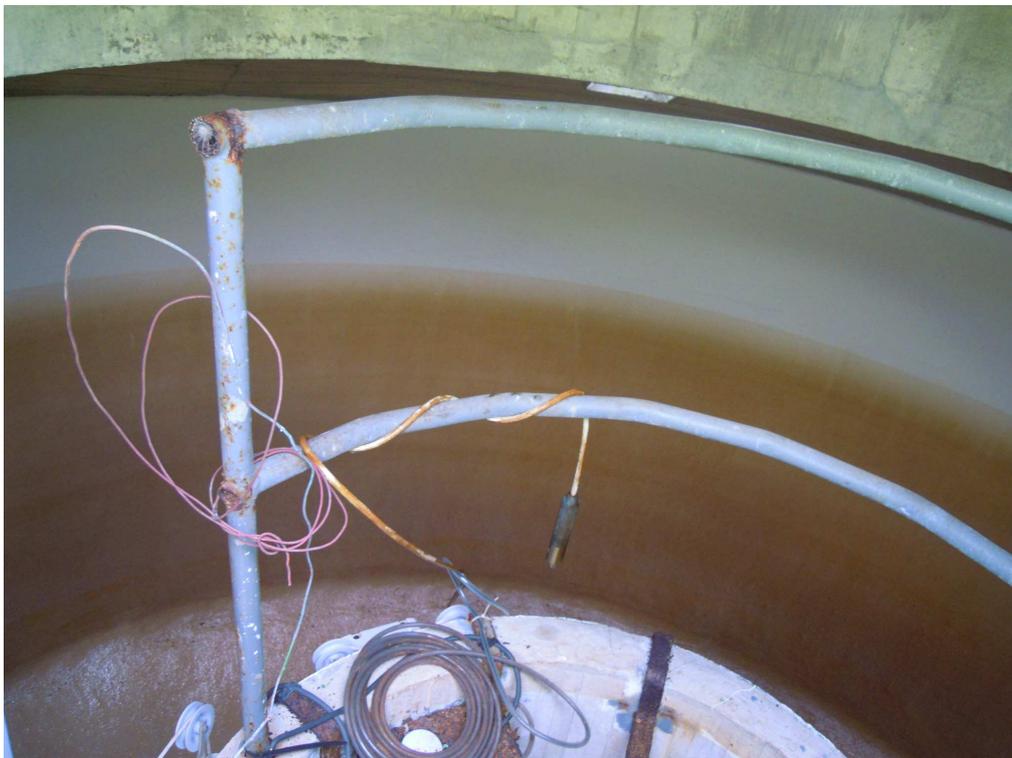
Plate forme à sécuriser : trou d'homme à équiper d'un platelage articulé

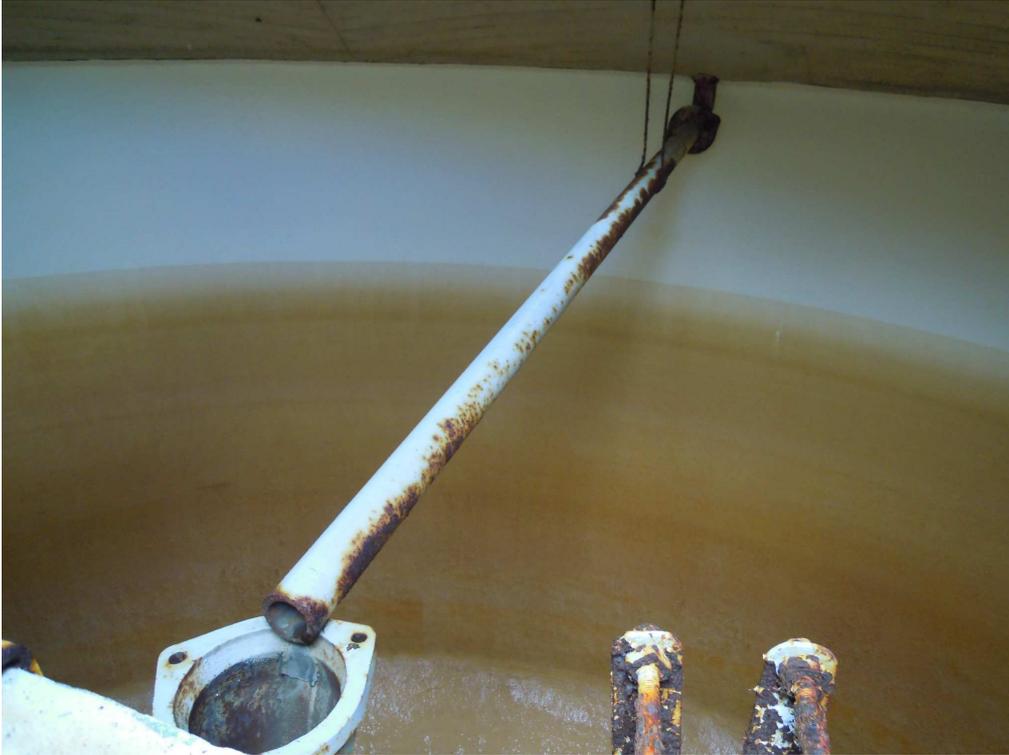
Evacuation des eaux de pluies sur le dôme par le trop plein du réservoir INTERDICT, à supprimer.

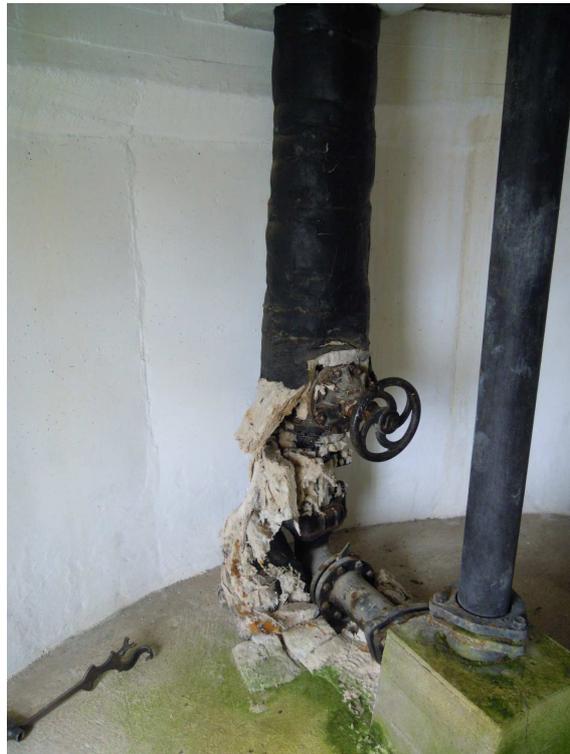
Remplacement des vannes DN 125 et DN 100 sur les colonnes montantes sous le dôme.

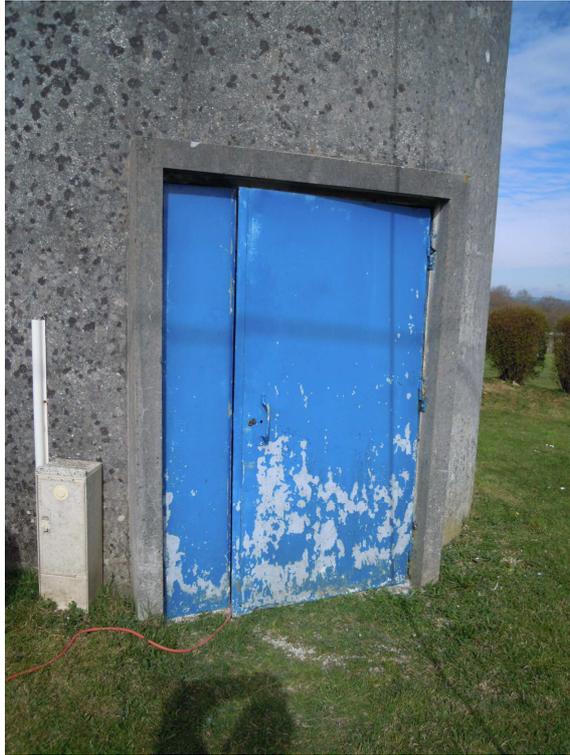
Porte d'accès à remplacer

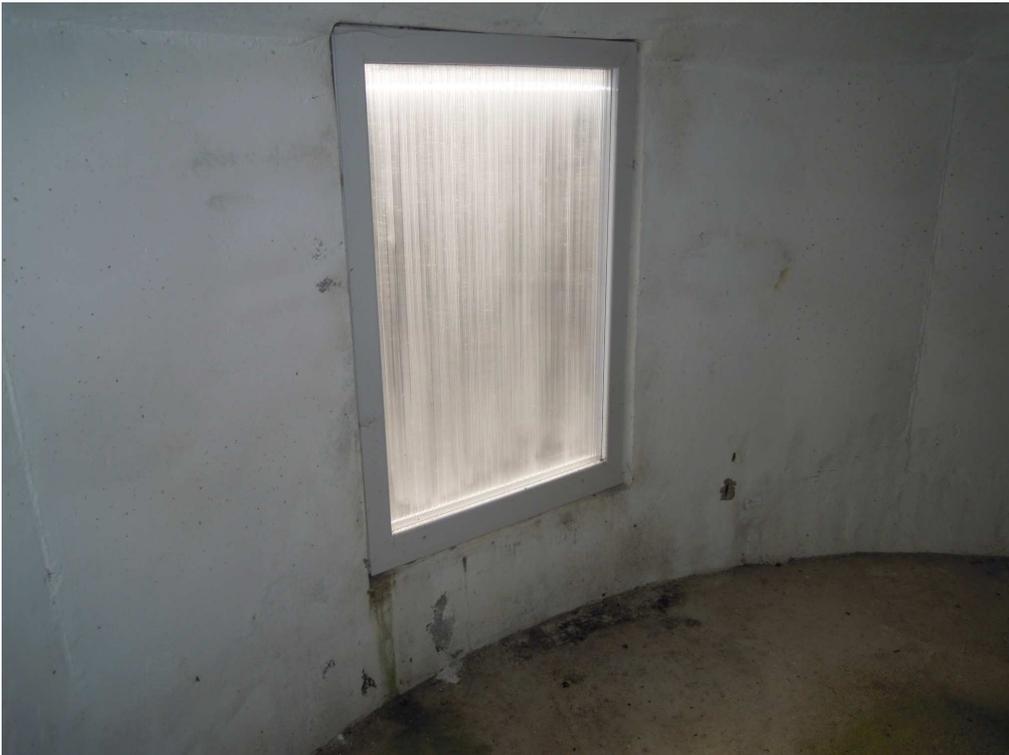
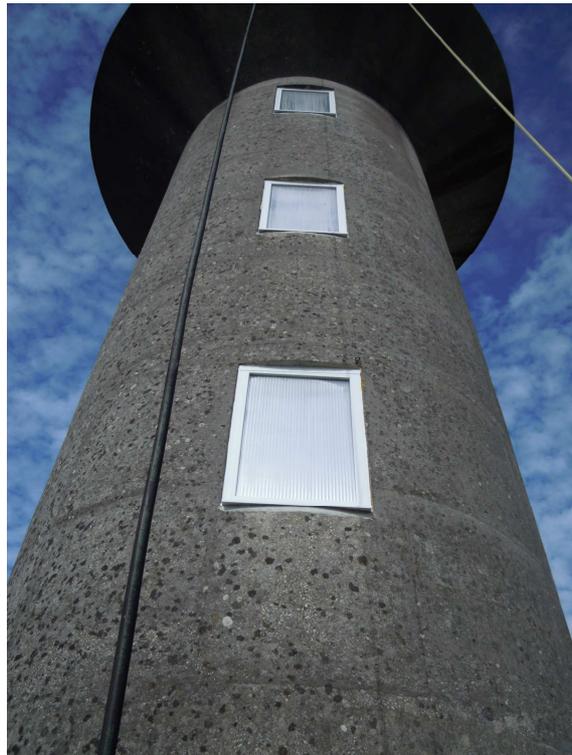
Les fenêtres sont en parfaits état.
