# Maison de la Petite Enfance de Trégunc

## Quelques éléments sur les dysfonctionnements constatés

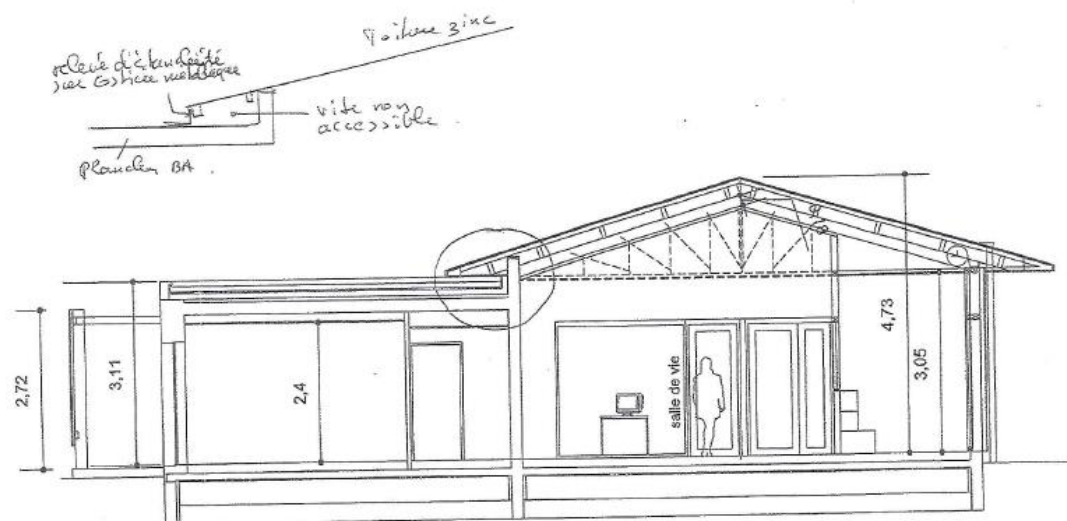
## COUPE LATÉRALE

La toiture de la Maison de la Petite Enfance est composée d'une couverture zinc et d'un plancher terrasse. Contrairement à la coupe projet, l'étanchéité de la terrasse ne se prolonge pas sous la toiture zinc, mais s'arrête à l'égout du toit avec un relevé appliqué sur une costière métallique.

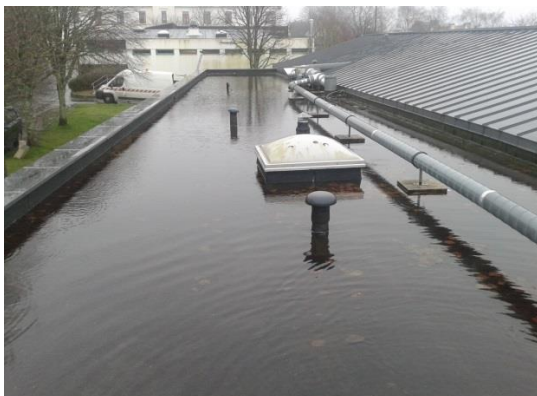
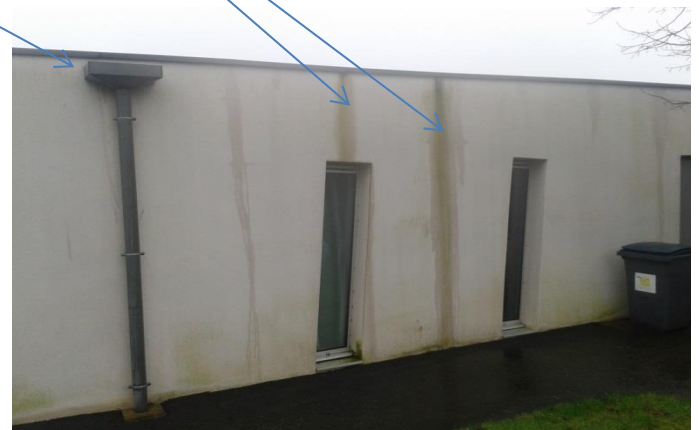
Toiture terrasse :

L'eau de pluie stagne car les exutoires sont trop hauts (ou le plancher terrasse trop bas).  
Une mauvaise étanchéité entre couvertines provoque des coulures.

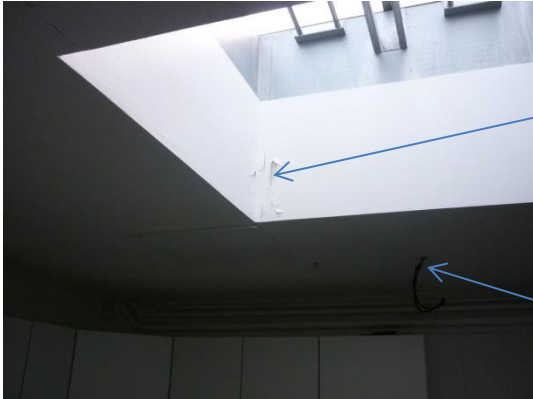
1- **Cuisine** : l'éclairage a été démonté car de l'eau s'écoule régulièrement par la gaine de l'alimentation électrique.

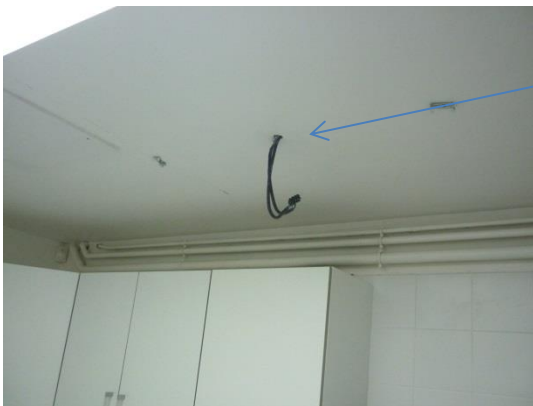
La peinture se détériore (présence importante d'eau).

L'eau s'écoule principalement par le passage de la gaine de l'alimentation électrique (un sceau est régulièrement posé à l'aplomb de cette gaine afin de recueillir l'eau)

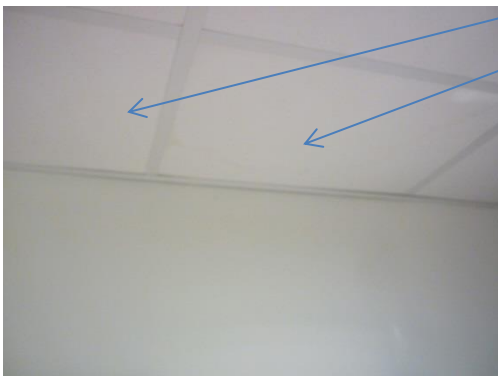
2- **Sanitaire du personnel** (ce local est situé au dos de la cuisine) : détérioration du faux plafond

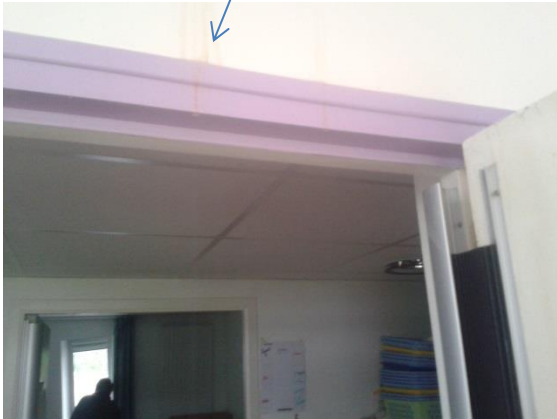
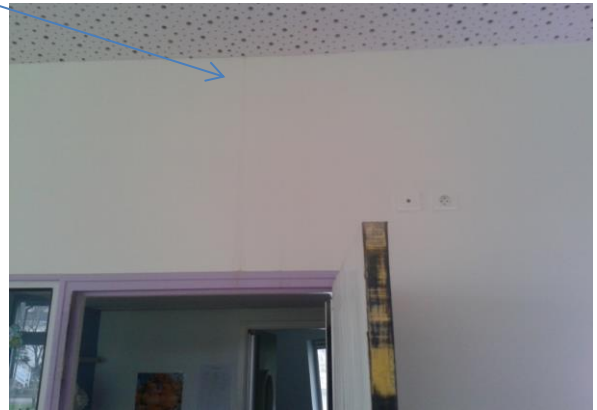
**3- Salle de jeux : infiltrations par le faux plafond**
