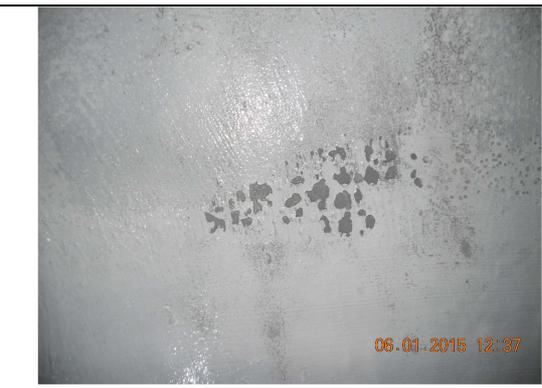
Cuve extérieure
Etanchéité cloquée

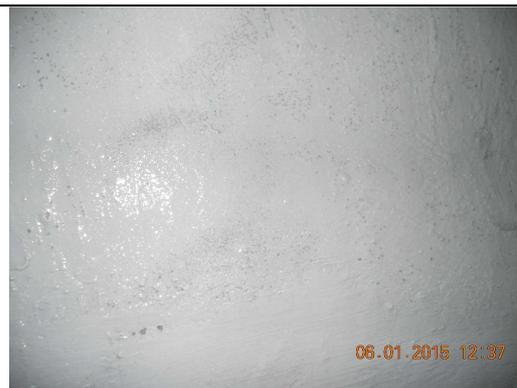
Cuve extérieure
Etanchéité cloquée

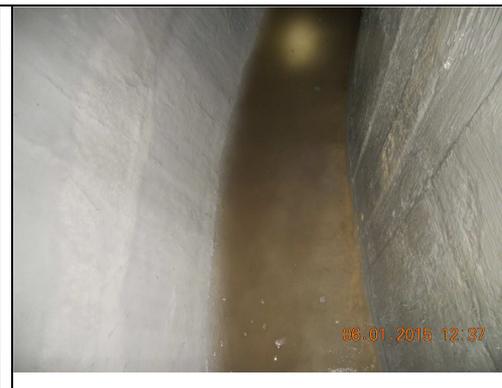
Cuve extérieure
Caniveau

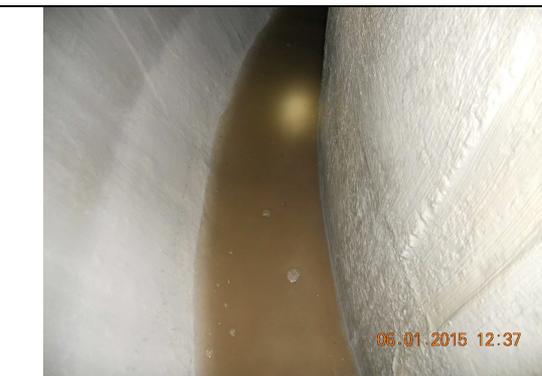
Cuve extérieure
Caniveau

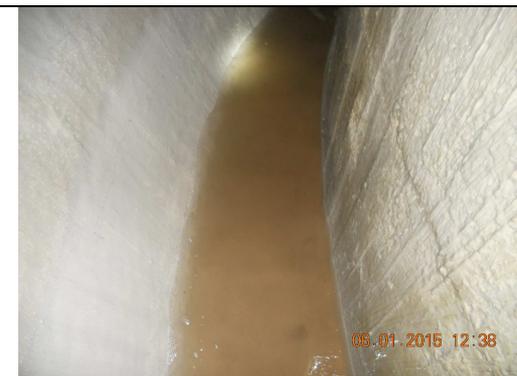
Cuve extérieure
Caniveau

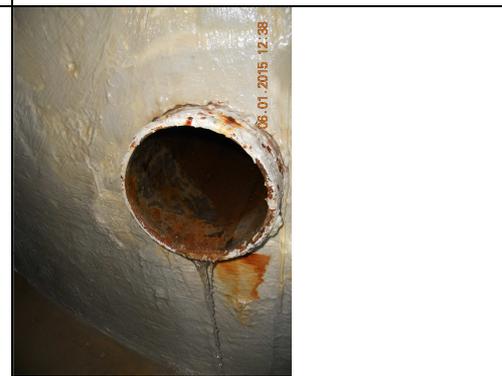
Cuve ext - Voile intermédiaire
Manchette de traversée oxydée

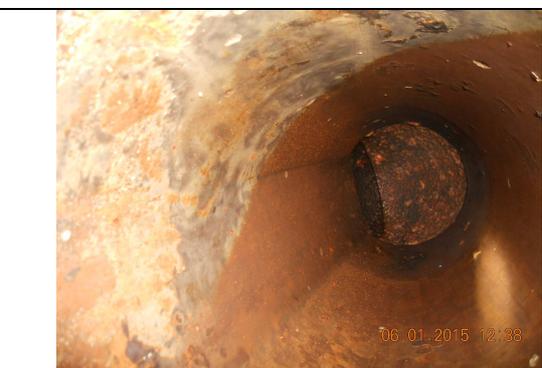
Cuve ext - Voile intermédiaire
Manchette de traversée oxydée

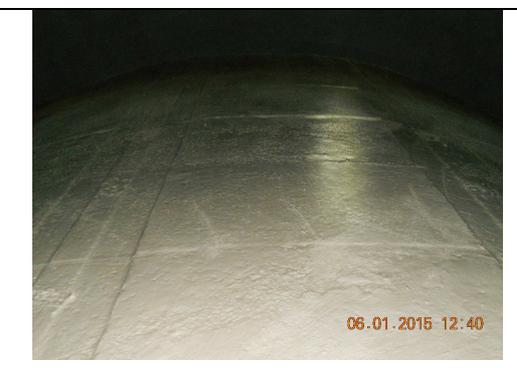
Cuve ext - Voile intermédiaire
Etanchéité cloquée

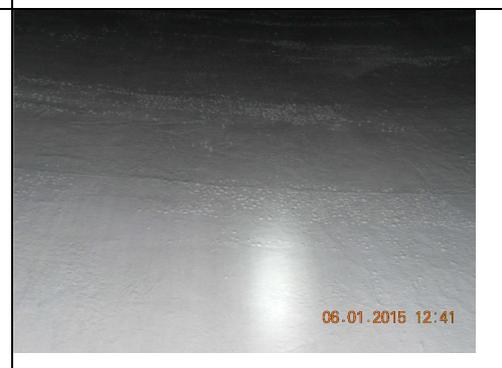
Cuve ext - Voile intermédiaire
Etanchéité cloquée

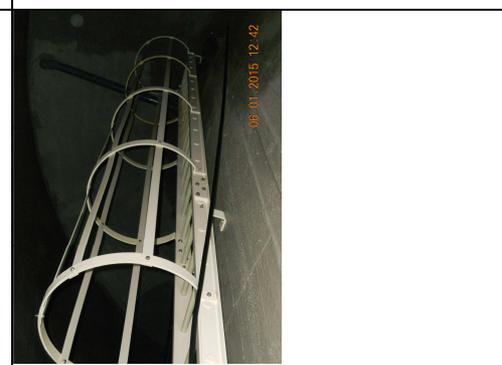
Cuve ext - échelle d'accès
Bon état

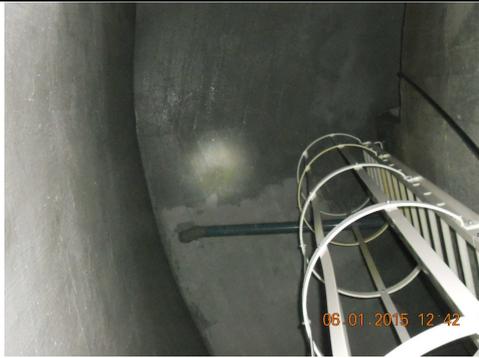
Cuve ext – échelle d'accès
Bon état

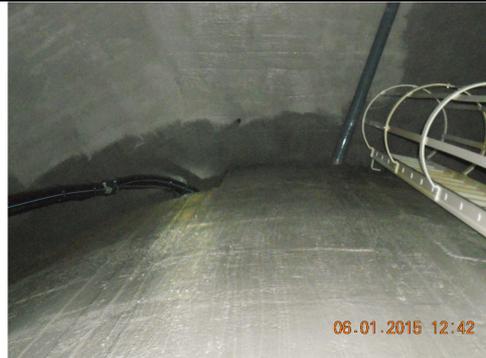
Cuve ext – échelle d'accès
Bon état

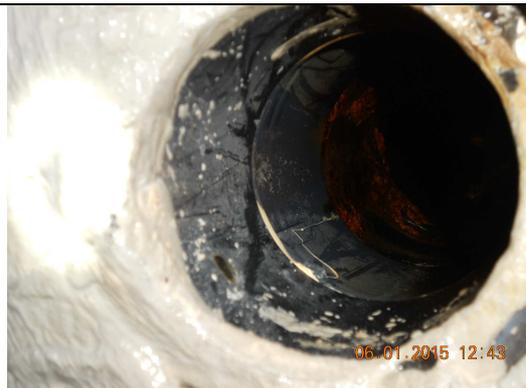
Cuve ext – manchette de traversée
Corrosion

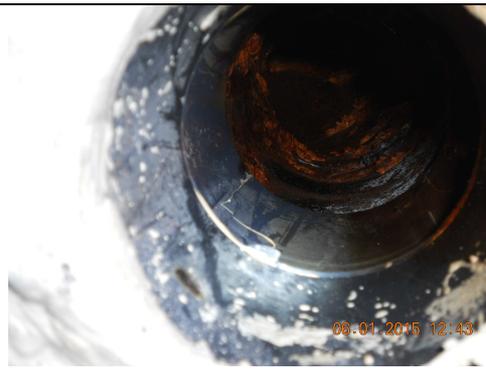
Cuve ext – manchette de traversée
Corrosion

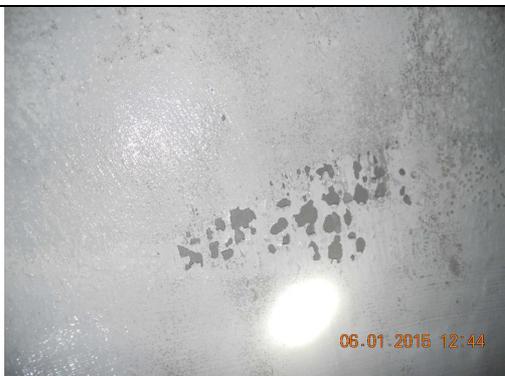
Cuve ext – paroi extérieure
Cloquage du revêtement

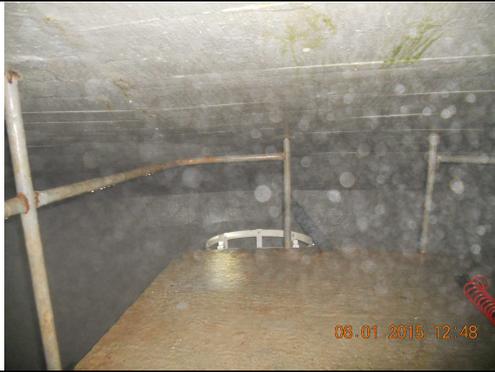
Passerelle accès cuve ext
Accès dangereux – garde-corps oxydé

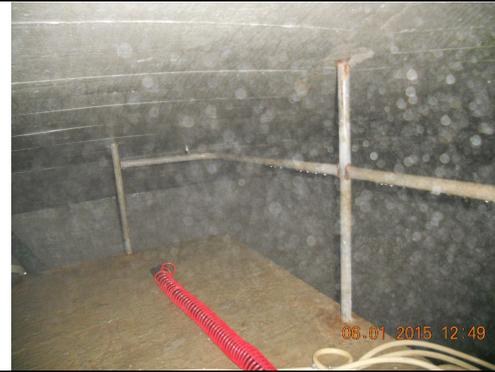
Passerelle accès cuve ext
Accès dangereux – garde-corps oxydé

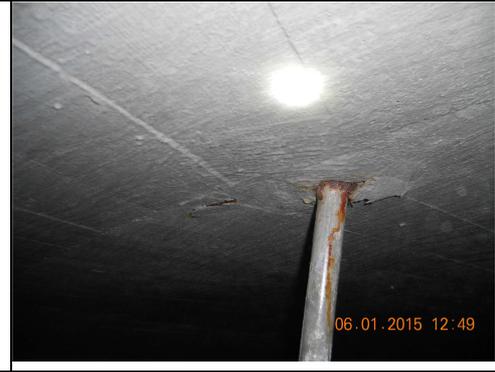
Garde-corps de passerelle - corrosion

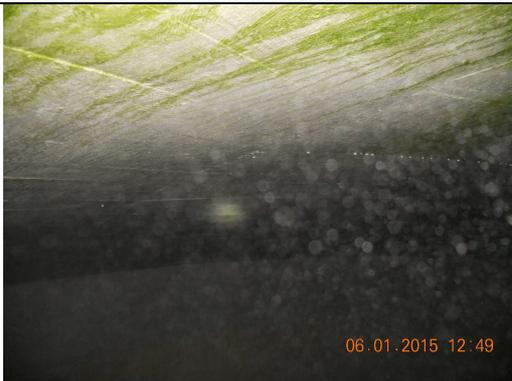
Toiture
Verdissement

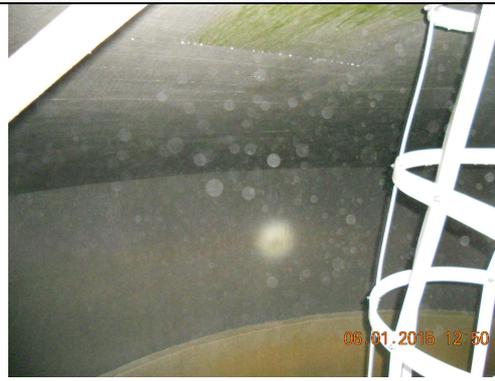
Toiture
Verdissement

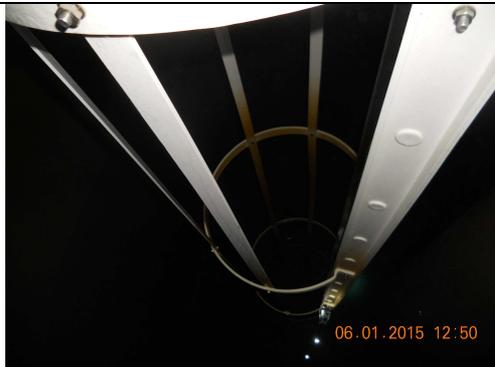
Echelle d'accès cuve intérieure
Bon état

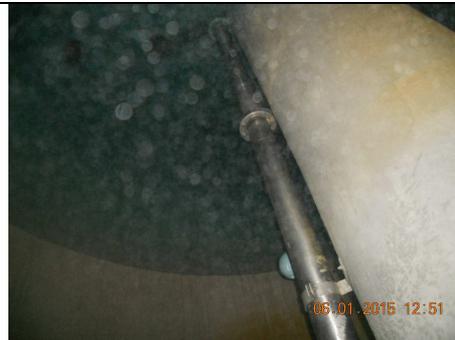
Cuve int – canalisation remplissage
Bon état

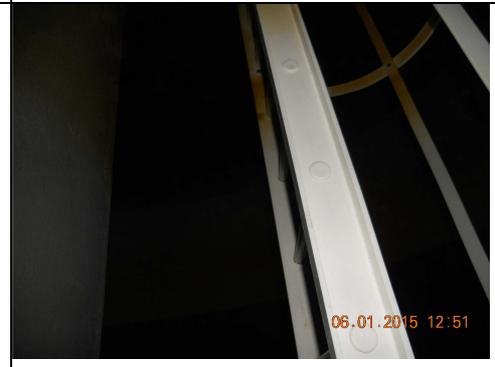
Cuve int – échelle d'accès bon état

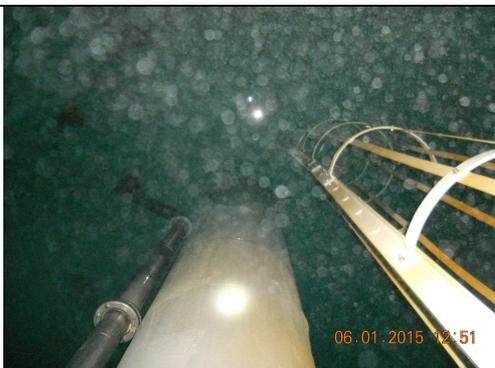
Cuve int – échelle et canalisation remplissage
Bon état

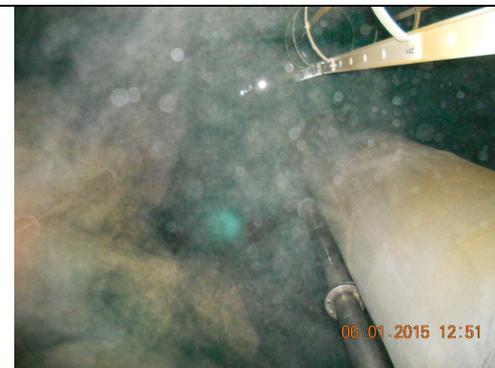
Cuve int – échelle et canalisation remplissage
Bon état

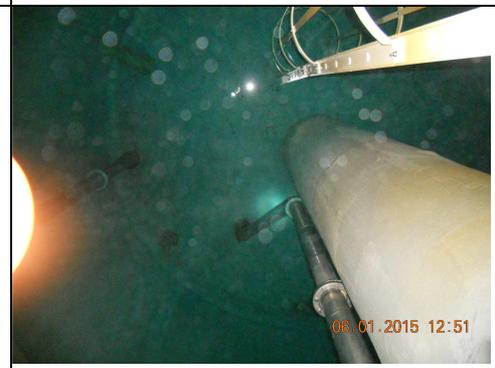
Cuve int – échelle et canalisation
Bon état

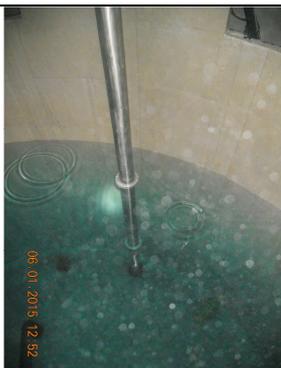
Cuve int
Canalisation de remplissage – bon état

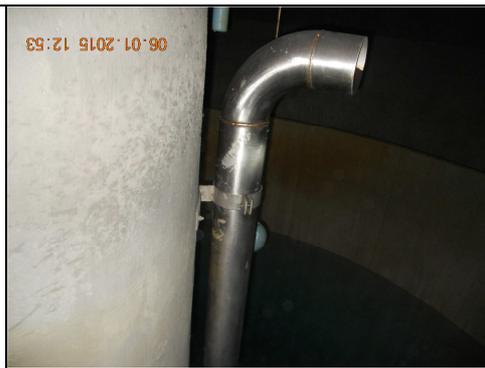
Cuve int
Canalisation de remplissage – bon état

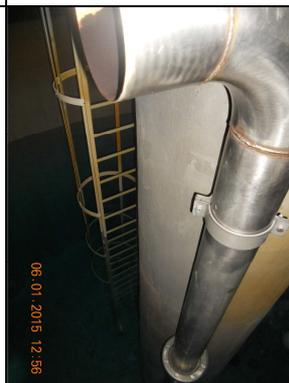
Cuve int – canalisation remplissage
Bon état

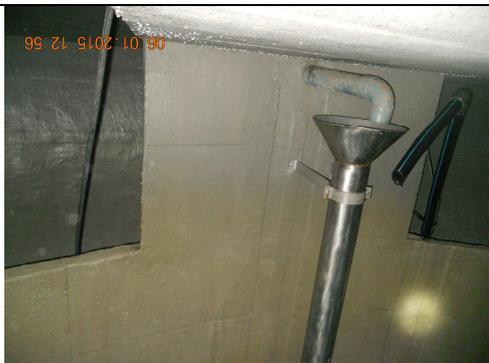
Cuve int – canalisation de trop-plein
Bon état

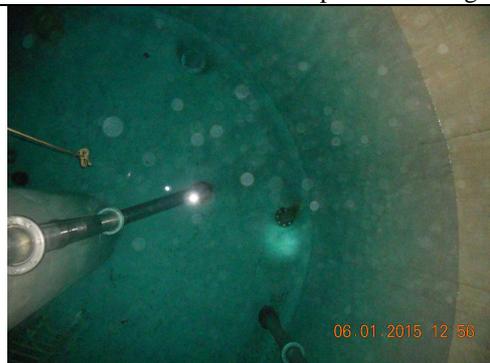
Cuve int – canalisations bon état

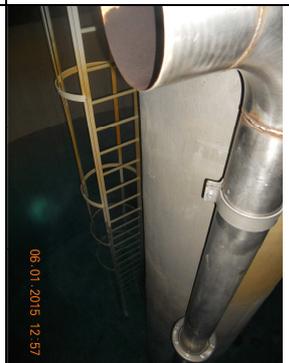
Cuve int – canalisation remplissage bon état

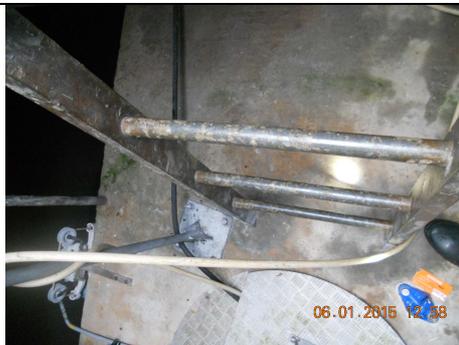
Echelle d'accès en toiture
Absence de portillon – risque de chute

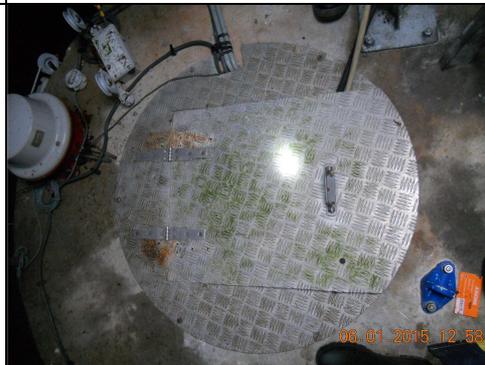
Trappe du puits d'accès
Bon état

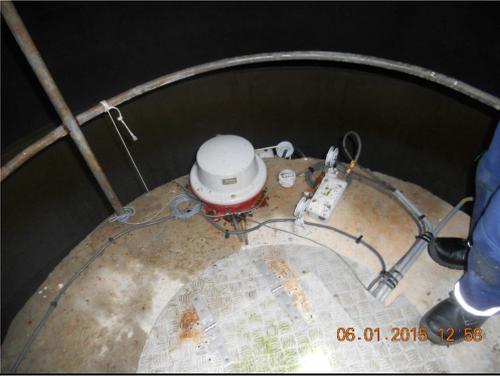
Plateforme accès cuves
Garde-corps sans plinthes anti-chute

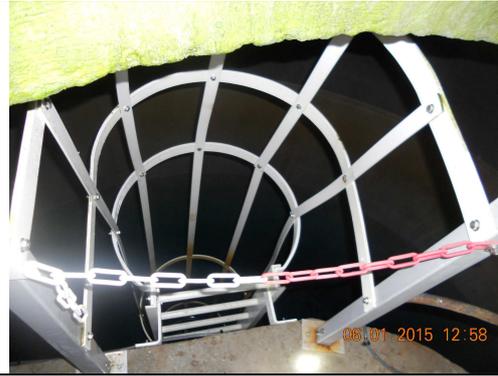
Echelle d'accès cuve int
Bon état

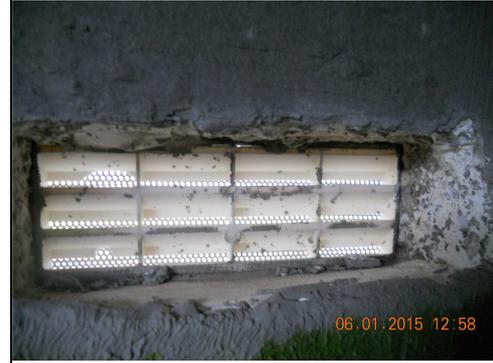
Edicule d'accès en toiture
Moustiquaire – bon état

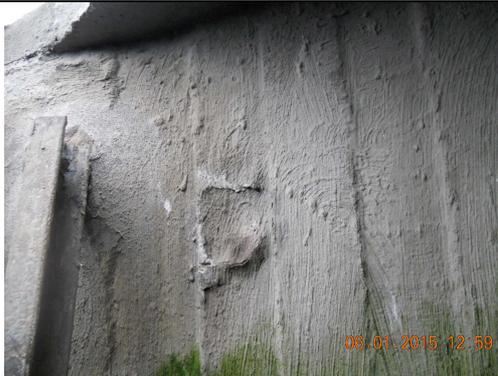
Edicule d'accès en toiture
Bon état

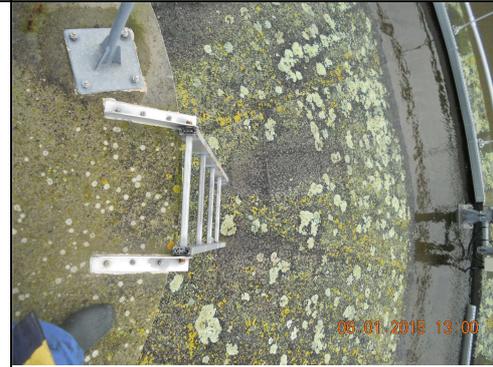
Toiture
Verdissement – échelle bon état

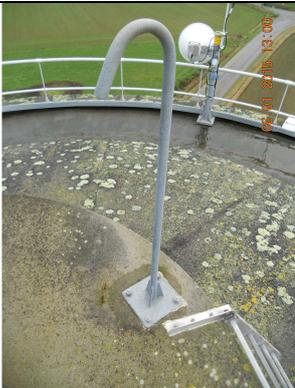
Toiture
Verdissement – caniveau en charge

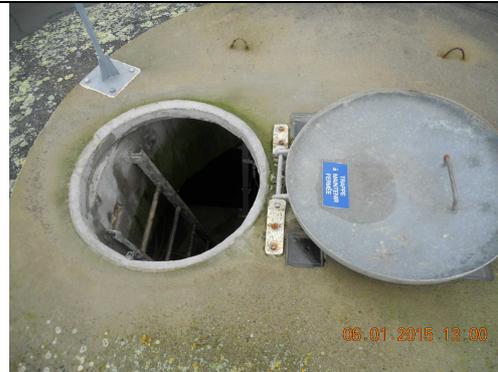
Capôt d'accès en toiture
Ouverture difficile - aération insuffisante

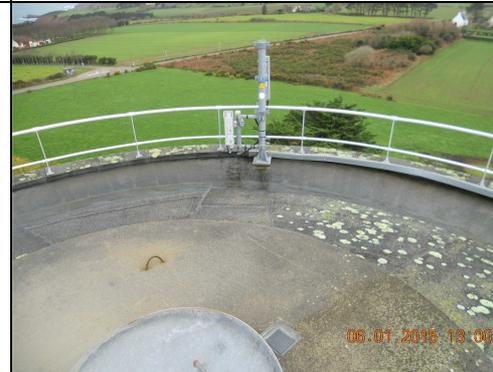
Toiture – garde-coprs h 1.00 m bon état
Verdissement – caniveau en charge

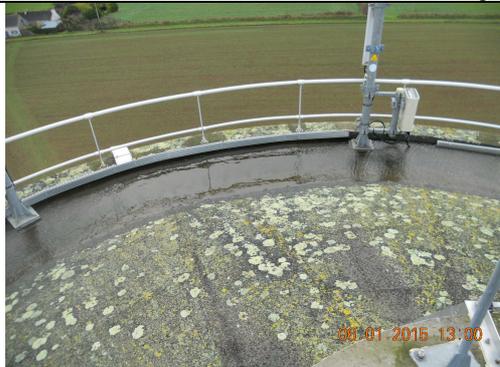
Toiture- garde-corps h 1.00 m bon état
Verdissement – caniveau en charge

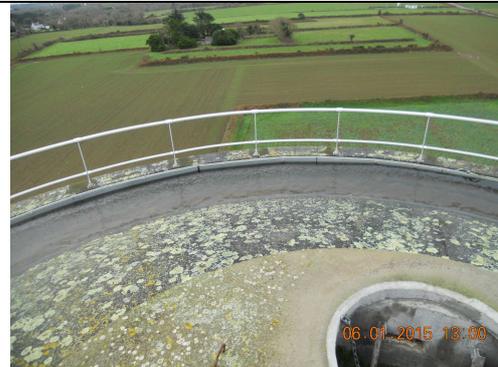
Toiture – garde-corps h 1.00 m bon état
Verdissement – caniveau en charge

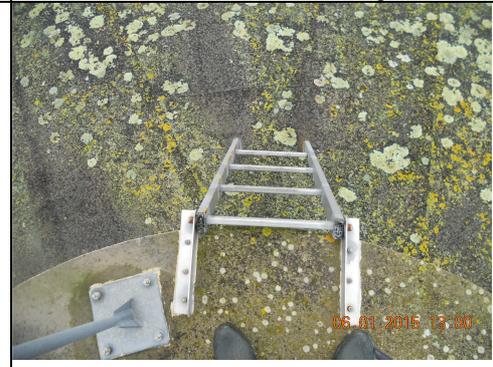
Toiture – échelle accès bon état
Verdissement

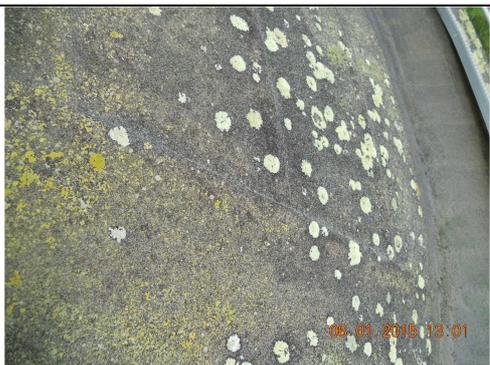
Toiture
Verdississement – caniveau en charge

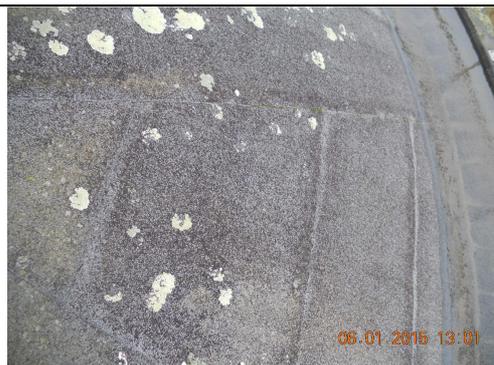
Toiture
Verdississement – caniveau en charge

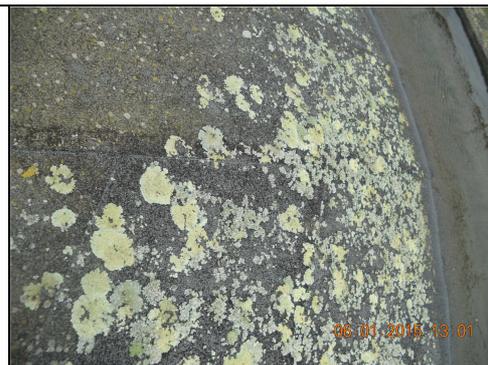
Toiture
Verdississement – caniveau en charge

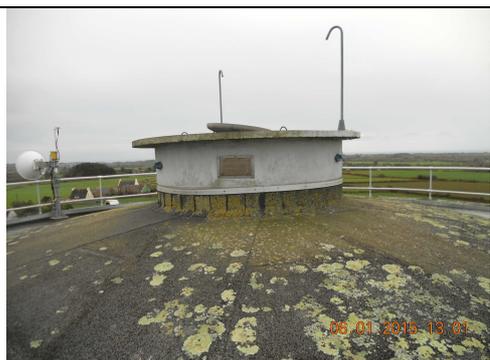
Toiture
Verdississement – édicule bon état

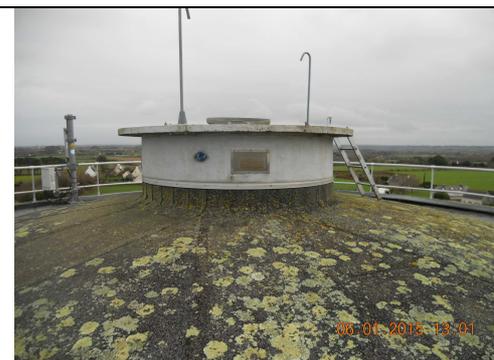
Toiture
Verdississement – édicule bon état

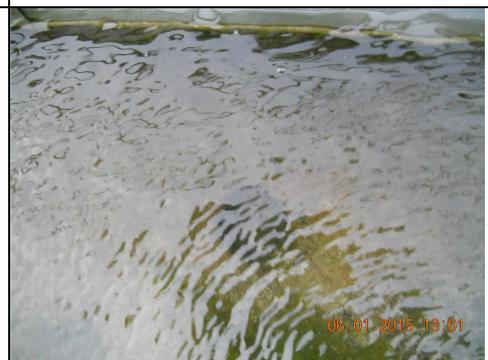
Toiture
caniveau en charge

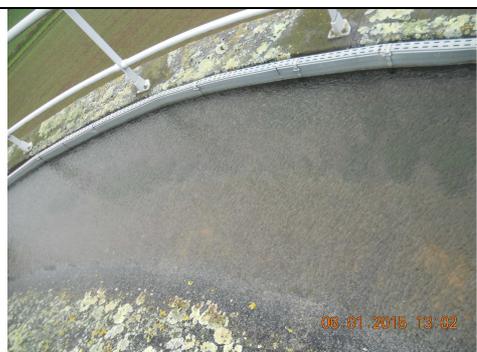
Toiture
Garde-corps hauteur 1.00 m – caniveau en charge

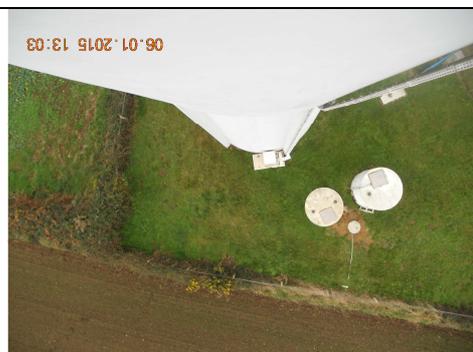
Parois extérieures
Bon état

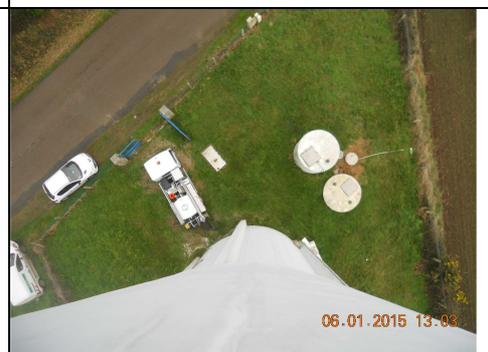
Parois extérieures
Bon état

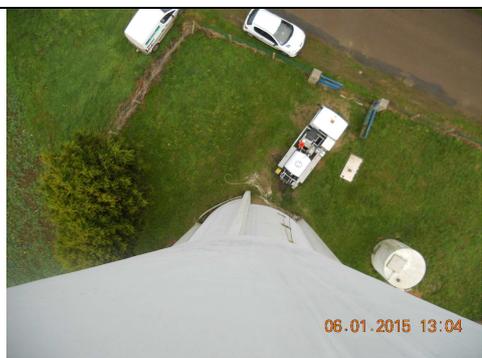
Parois extérieures
Bon état

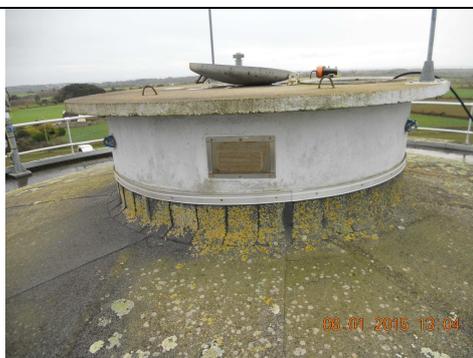
Édicule d'accès en toiture
Bon état

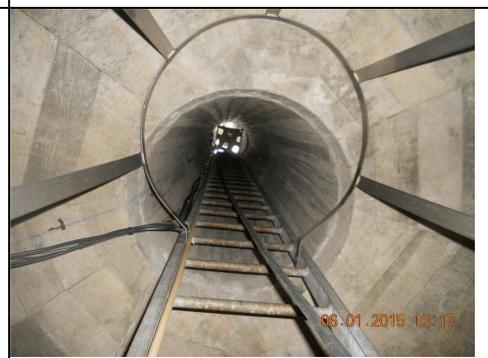
Echelle du puits central – bon état
