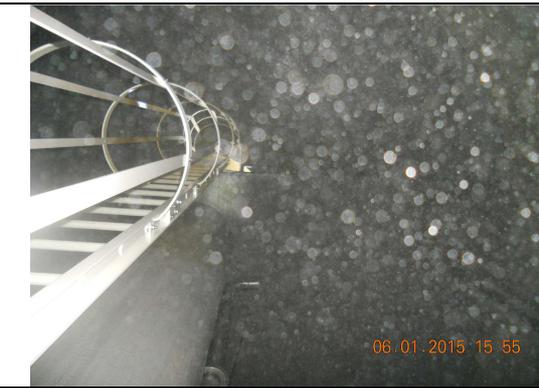
Cuve intérieure
Echelle bon état

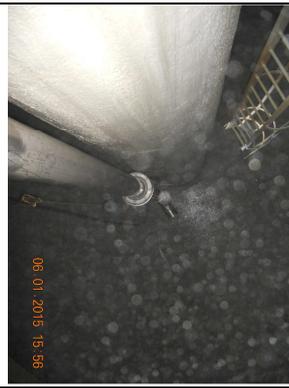
Cuve intérieure
Puits central

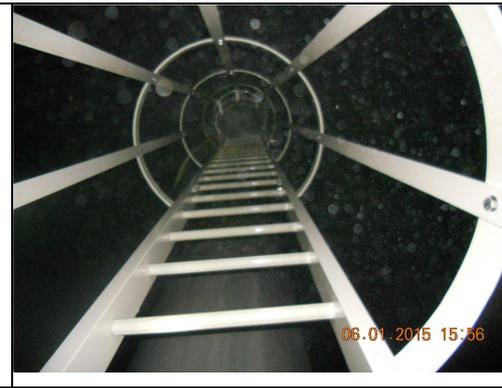
Cuve intérieure
Echelle bon état

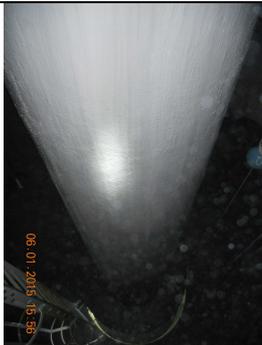
Cuve intérieure
Puits central

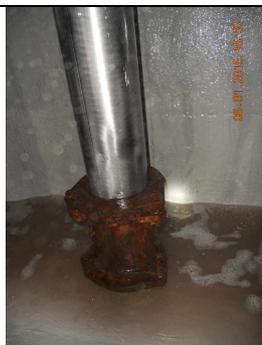
Cuve intérieure
Manchette de traversée adduction corrodée

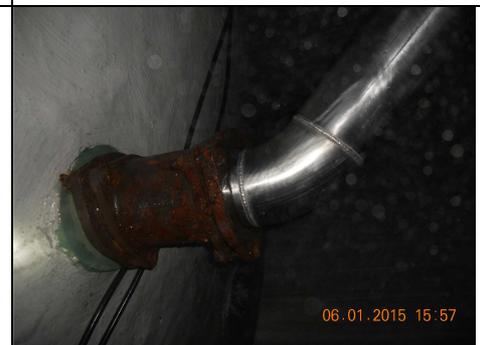
Cuve intérieure
Manchette de traversée trop-plein corrodée

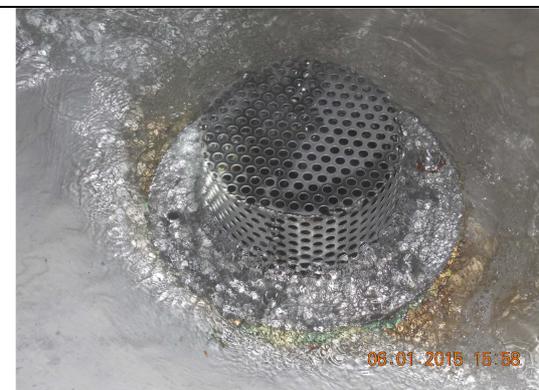
Cuve intérieure – crépine de vidange
Corrosion

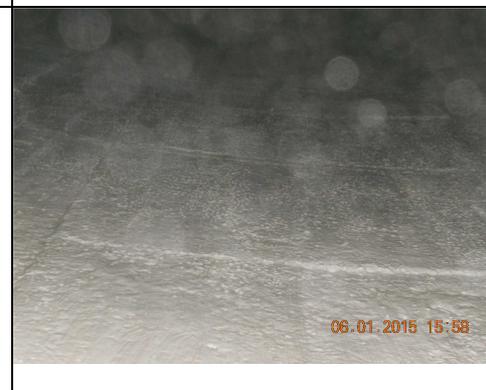
Cuve intérieure
Paroi intermédiaire – bon état

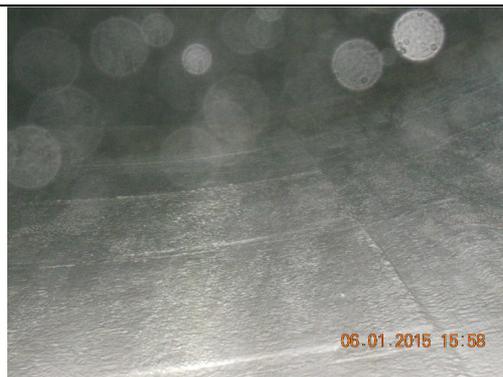
Cuve intérieure
Paroi inter – revêtement bon état

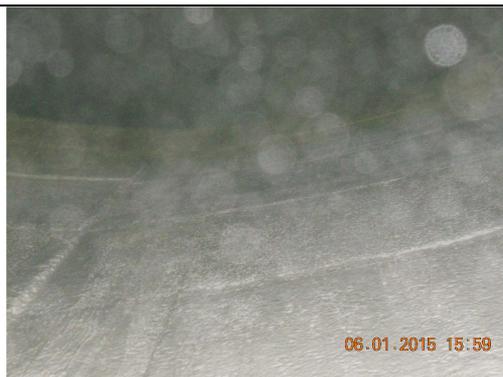
Cuve intérieure
Paroi inter– revêtement bon état

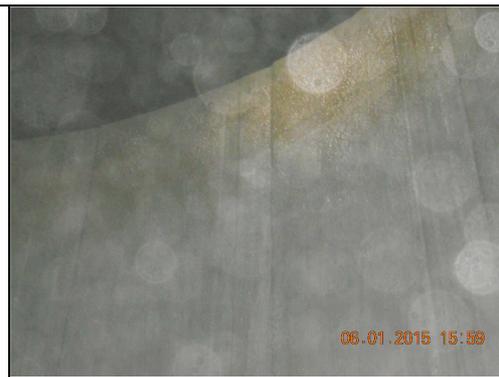
Cuve intérieure
Paroi inter – revêtement bon état

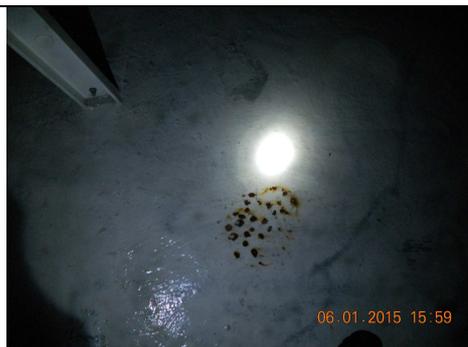
Cuve intérieure
Pied de cuve – revêtement dégradé

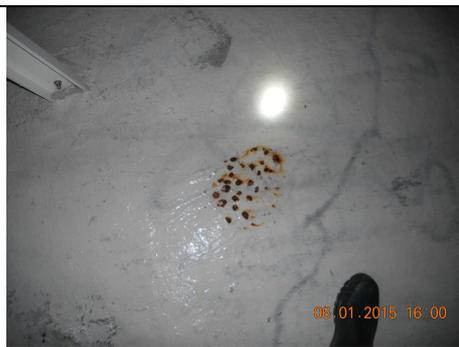
Cuve intérieure
Pied de cuve – revêtement dégradé

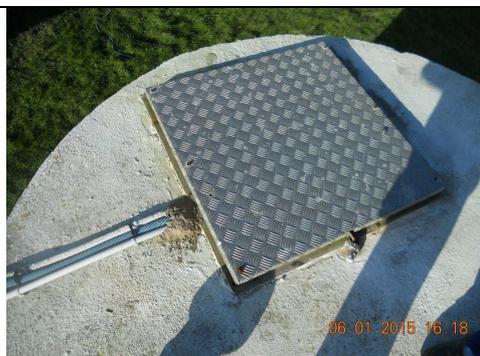
Puits de pompage
Trappe bon état

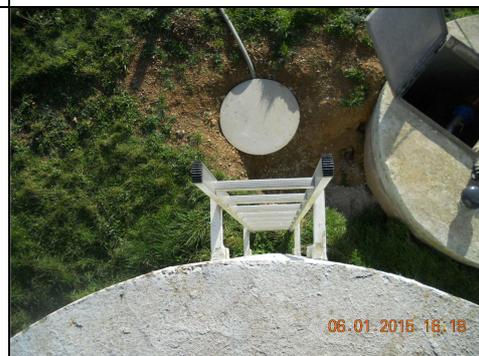
Tour de dégazage
Absence de garde-corps

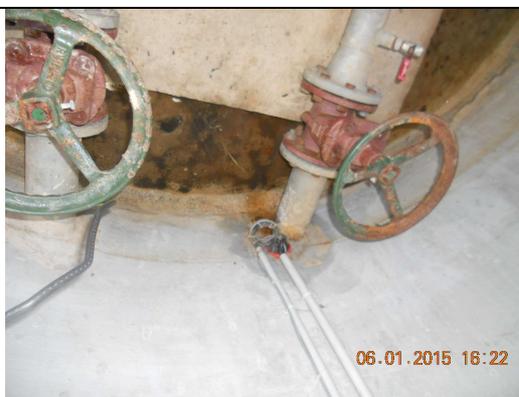
Puits de pompage
Manchettes de traversée corrodées

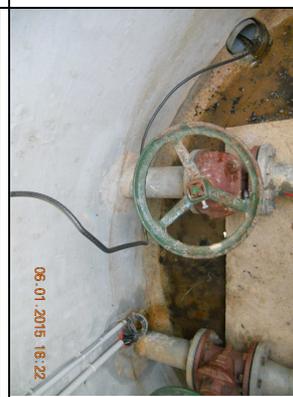
Puits de pompage
Manchettes de traversée corrodées
