# Eglise Saint Goulven

29770 Goulien

État sanitaire

*Sarl Le Ber*

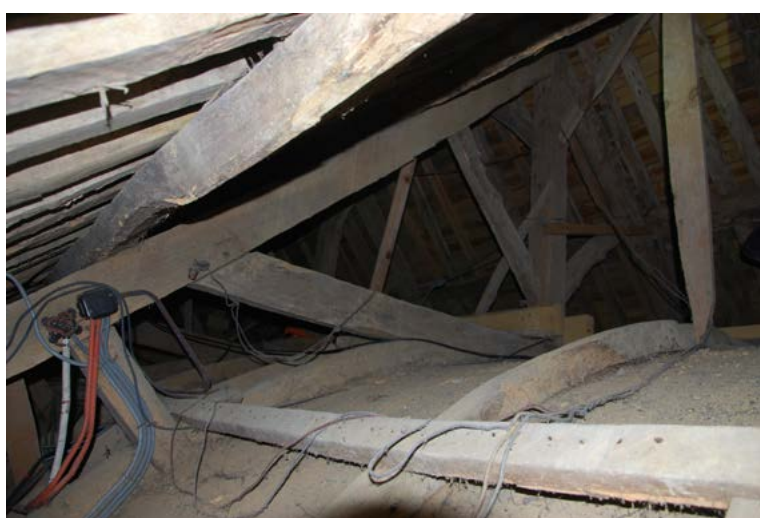
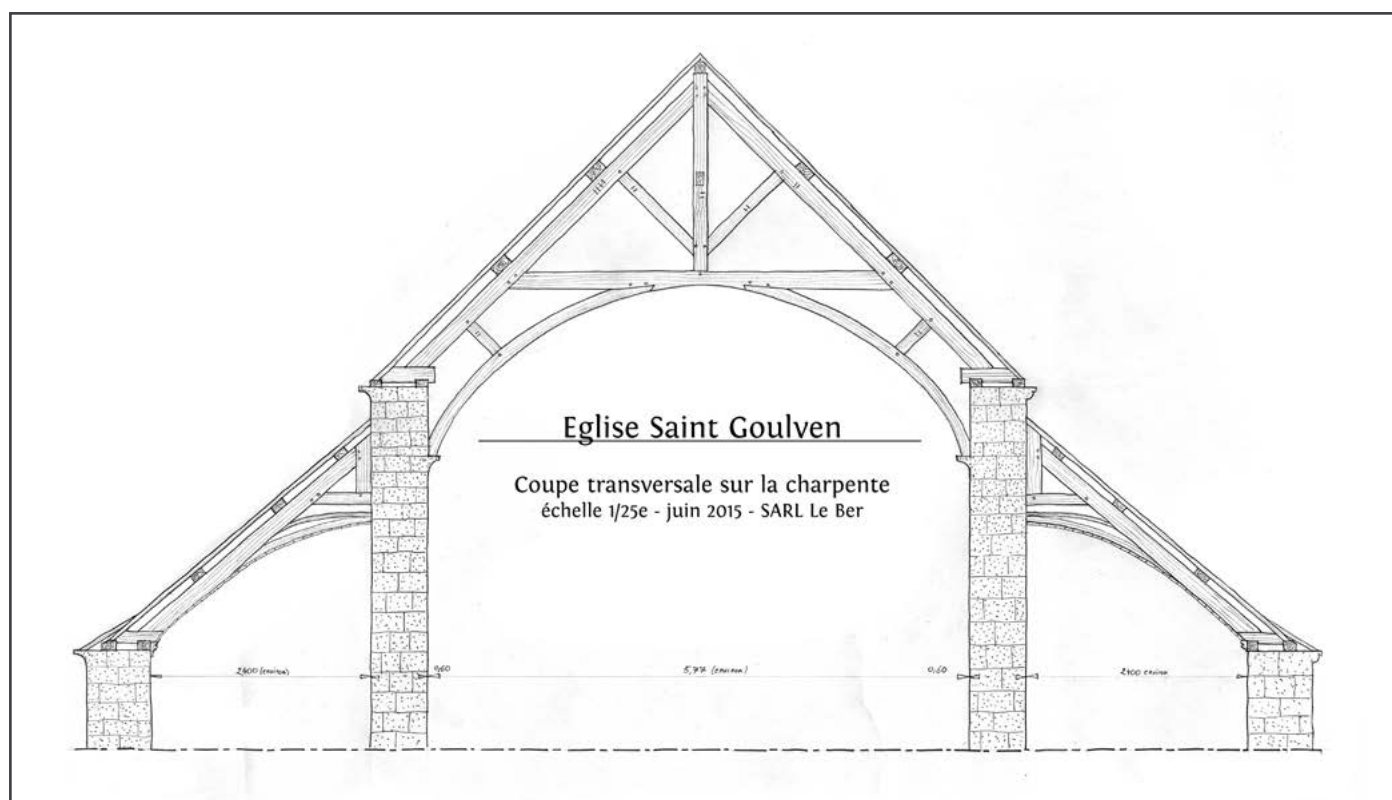
La charpente est constituée de 8 fermes sur blochets supportant pannes et chevrons, avec un faitage contreventé par des liens. La conception même des fermes sans entrain bas, est assez cavalière et présente un défaut patent de triangulation. Comme nous pouvons le voir sur la coupe, la naissance de la voûte, sur une corniche en pierre, est en décalage par rapport à l'arase du mur. L'entrait retroussé est situé très bas par rapport à un dessin habituel de ferme. L'assemblage en tenon-mortaise entre l'entrait et l'arbalétrier travaille donc en traction et n'est donc pas adapté.

Le sous-dimensionnement de la section d'arbalétrier fragilisé en ce point précis par la mortaise a conduit à la rupture quasi systématique de l'arbalétrier. Nous détaillons ce point dans l'état sanitaire. Toute la charpente est en chêne, hormis quelques renforts et zones de chevonnages datant de 1957.

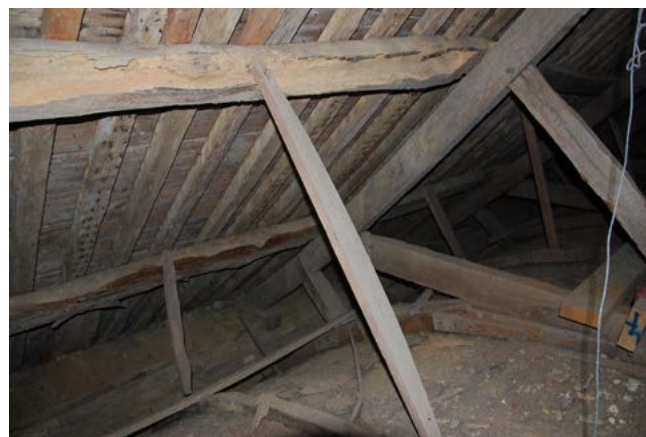
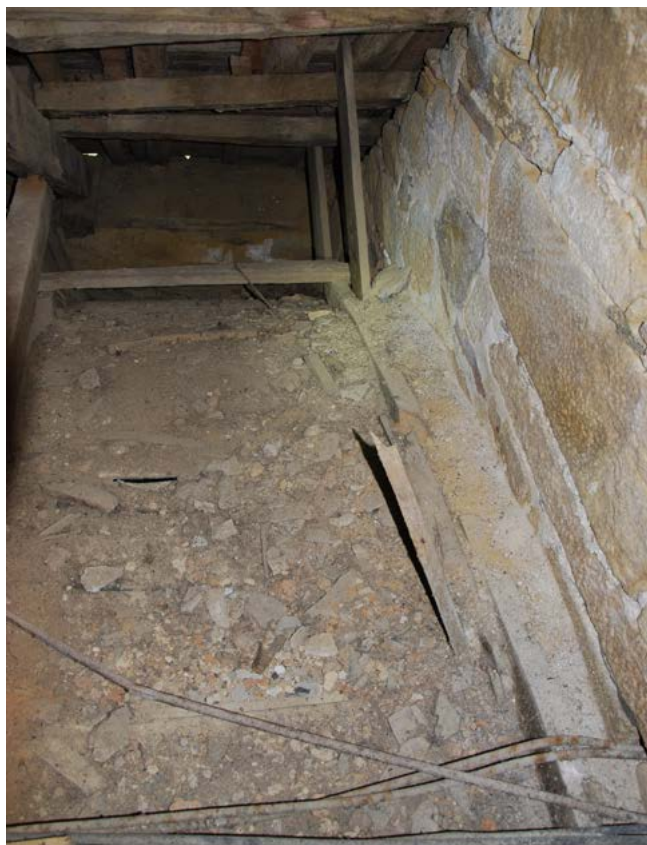
Concernant l'état parasite, la petite et grosse vrillette sont clairement actives. Le duramen de la structure en chêne est majoritairement exempt de vrillette. Il y a néanmoins ponctuellement des pièces de bois fortement attaquées à cœur. L'aubier du chêne est pulvérulent, comme on peut le voir sur la panne en photo ci-contre. La partie du chevronnage en sapin du nord Rouge, remplacée en 1957, et la volige en pin des landes ne sont globalement pas trop contaminées par la vrillette. Les pièces en sapin Blanc, renforts de charpente, la structure de voûte et le lambris présentent par contre de nombreuses galeries et trous d'envols.

Il y a quantité assez importante de gravats dus aux découvertures successives que nous retrouvons, comme c'est souvent le cas, dans les reins de voûte et sur les zones horizontales de lambris. Cette accumulation de gravats interdit toute ventilation, maintient l'humidité et favorise donc les développements fongiques et parasites.

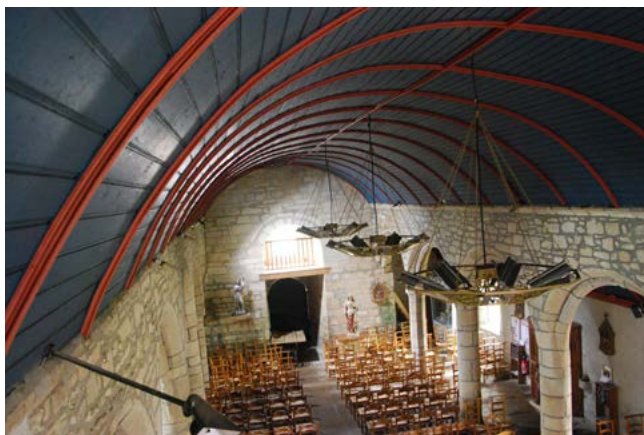
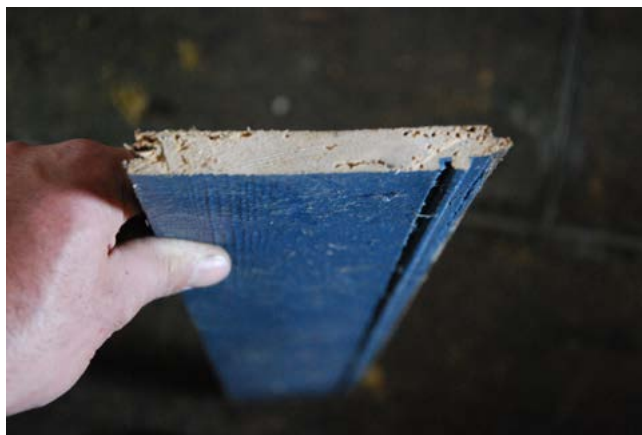
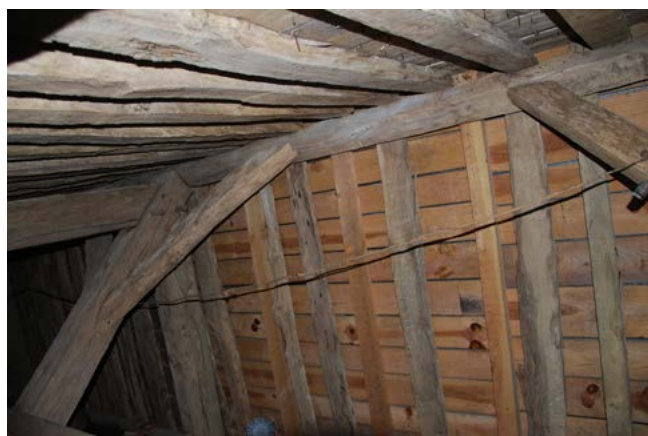
Le lambris est en sapin, d'assez bonne qualité, assemblé à rainure et languette avec une « mouchette » à la jointure.

Sa section est de 13 x 110 environ. Un couvre-joint composé de deux baguettes moulurées est cintré par clouages pour

couvrir les pointes de fixation. Le tout est contaminé par la vrillette et certaines zones sont très dégradées, en pieds de voûte, sur la partie horizontale de la nef, en périphérie du châssis de toit et le long du pignon Ouest. Hormis ces zones où le lambris serait à remplacer, un traitement par pulvérisation permettrait de le faire durer encore plusieurs décennies.

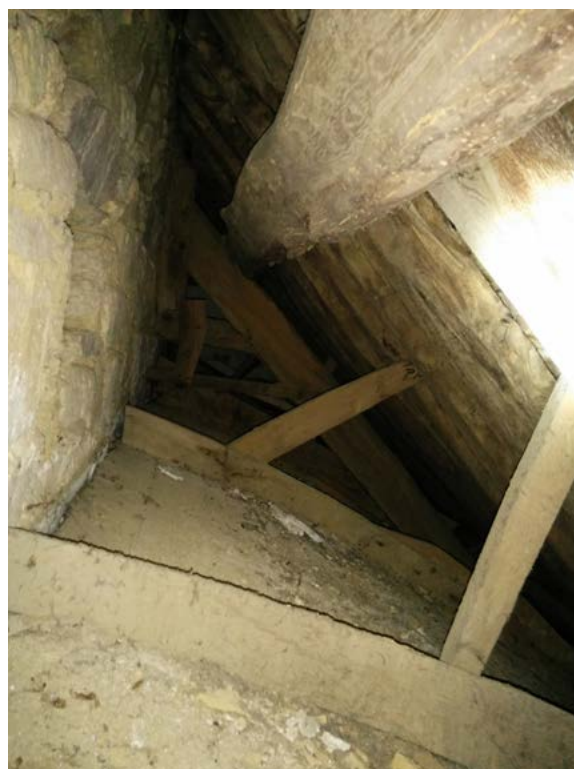
Nous n'avons pas fait d'état sanitaire détaillé des bas-côtés et des transepts, mais les bois présentent globalement les mêmes défauts que dans la nef. Concernant la structure nous n'avons pas relevé de déformation significative et la charpente semble correctement conçue et dimensionnée. Si la volige devait être changée il faudrait profiter de l'accès par-dessus pour purger, nettoyer et traiter la charpente et la voûte (photo ci-contre).

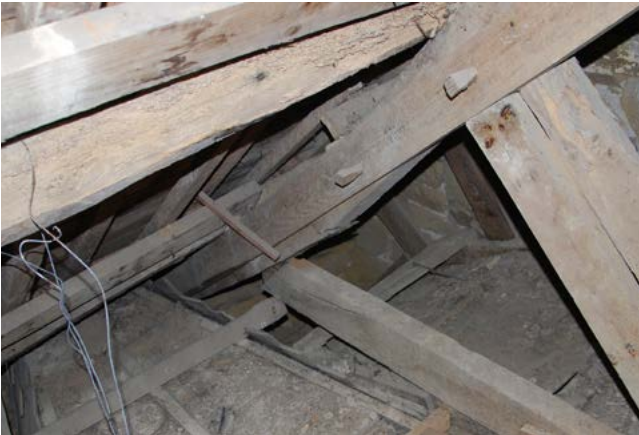
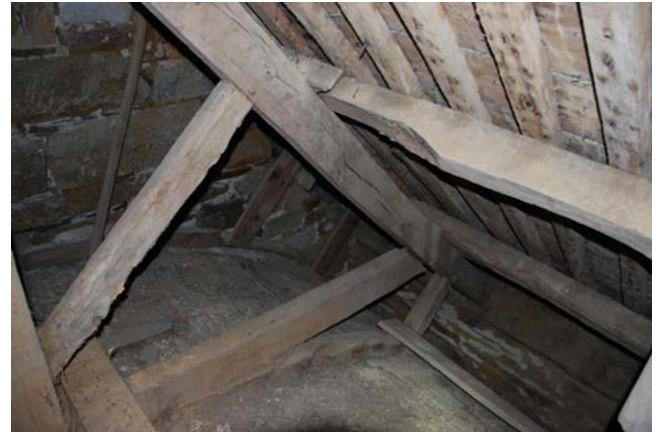
### *Ferme 1* (la plus à l'ouest)

Arbalétrier Sud cassé, déjà renforcé par des moises en sapin chevillées. Il n'y a pas de traces de mouvement depuis ce renforcement, pourtant très sommaire, qui daterait de 1957.

L'assemblage entre l'entrait et l'arbalétrier côté Nord est disjoint de 3cm environ.

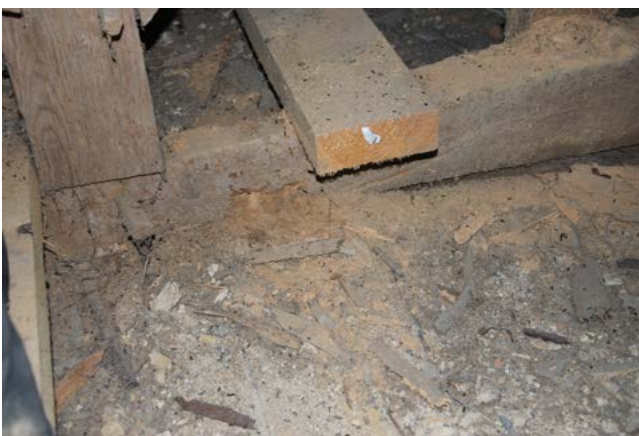
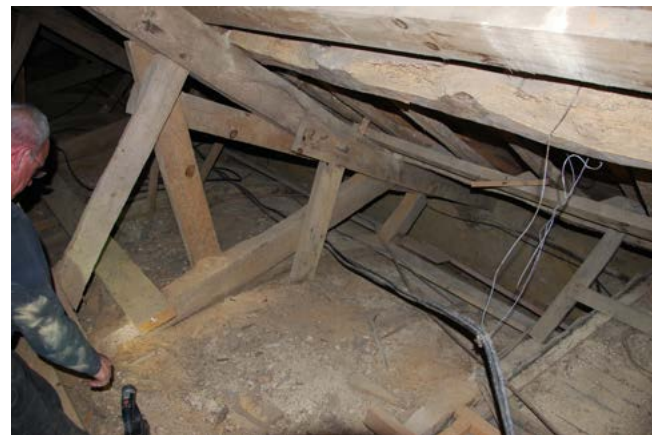
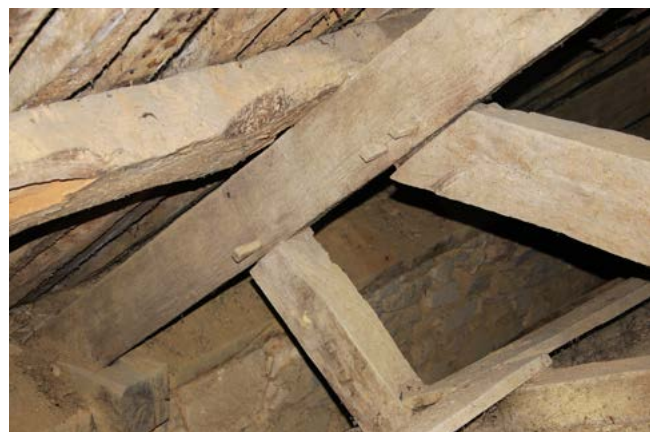
### *Ferme 2:*

Arbalétrier Sud cassé, déjà renforcé par des moises en sapin chevillées. Il n'y a pas de traces de mouvement depuis le renforcement

L'entrait retroussé est très fortement contaminé par la vrille, il a perdu toute consistance.

L'assemblage entre l'entrait et l'arbalétrier est disjoint de 1cm environ.

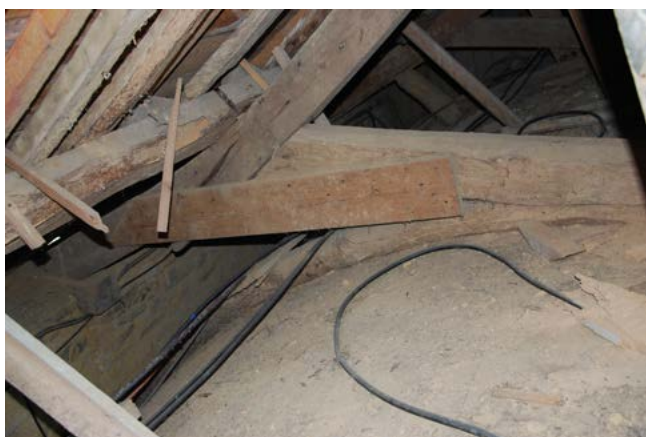
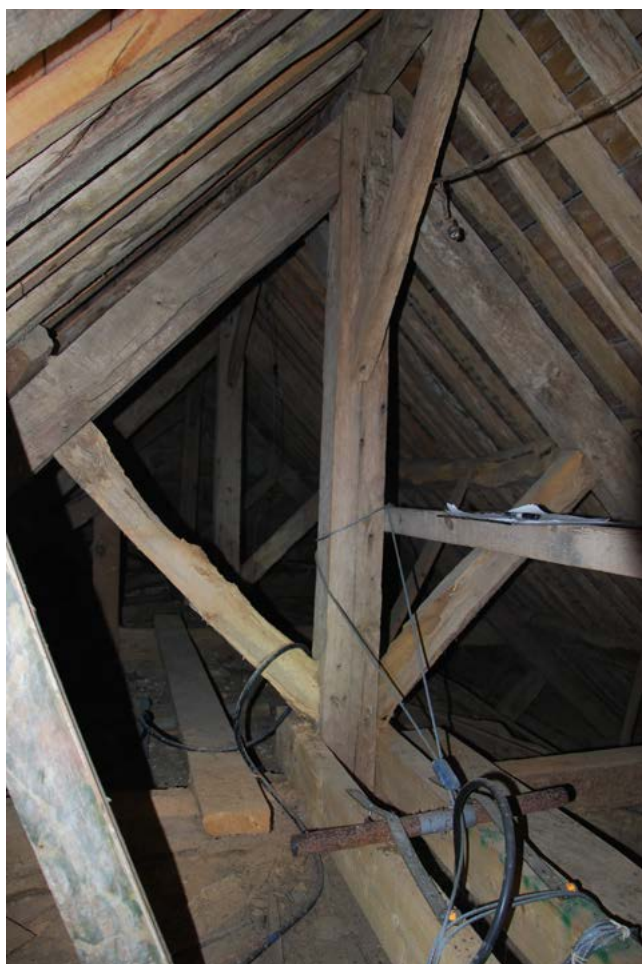
*Ferme 3 :*

Arbalétrier Sud cassé, déjà renforcé par des moises en sapin chevillées. Il n'y a pas de traces de mouvement depuis le renforcement.

*La section des contrefiches est fortement réduite, ceci dû au pourrissement de l'aubier.*

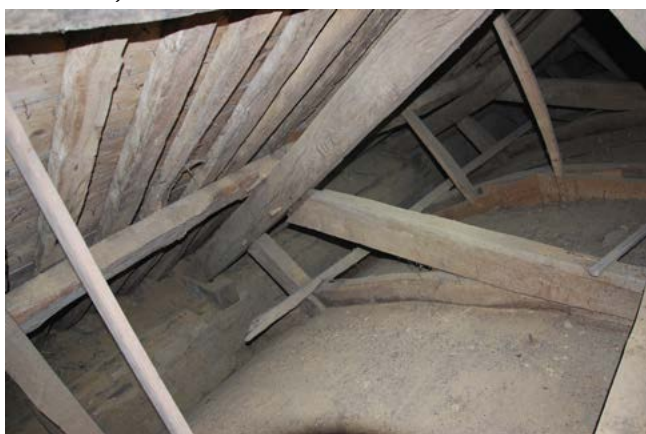
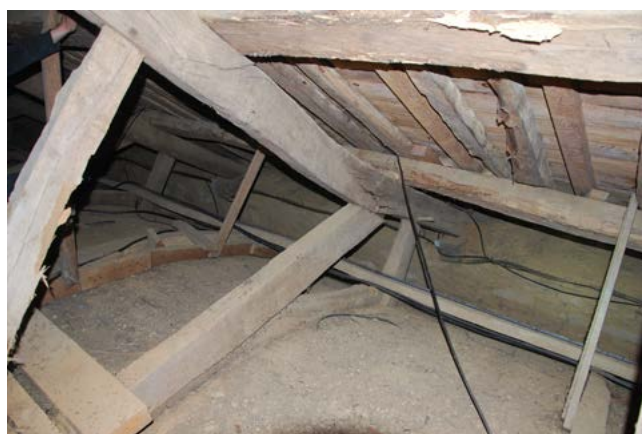
*Ferme 4 :*

*L'assemblage entre l'entrait et l'arbalétrier côté Nord est disjoint de 3cm environ.*

Arbalétrier Sud cassé, non renforcé.

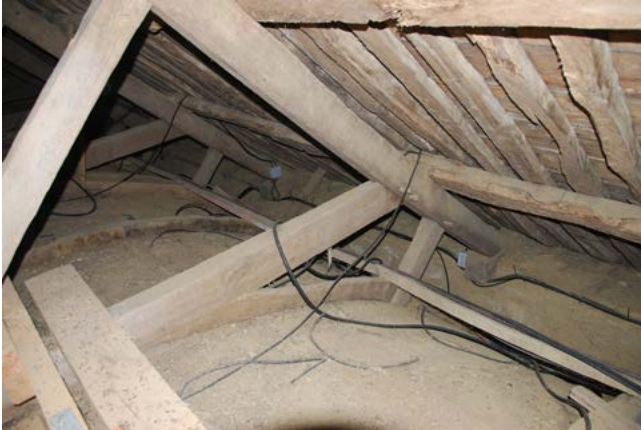
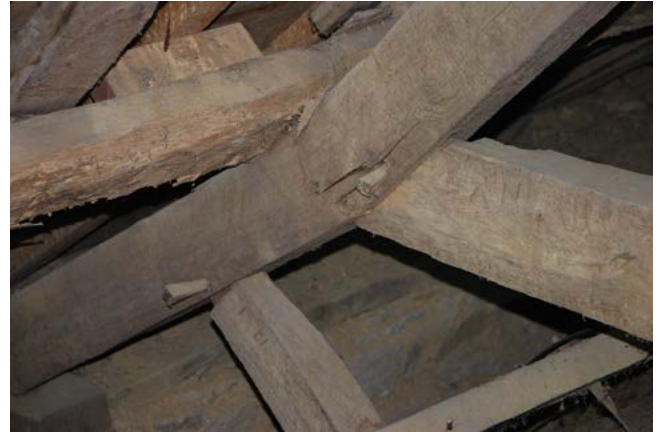
*Ferme 5:*

Arbalétrier Nord cassé, non renforcé.

L'assemblage entre l'entrait et l'arbalétrier côté Sud est disjoint de 3cm environ.

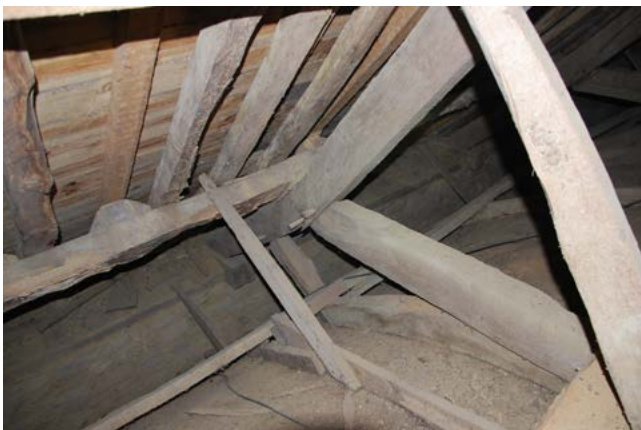
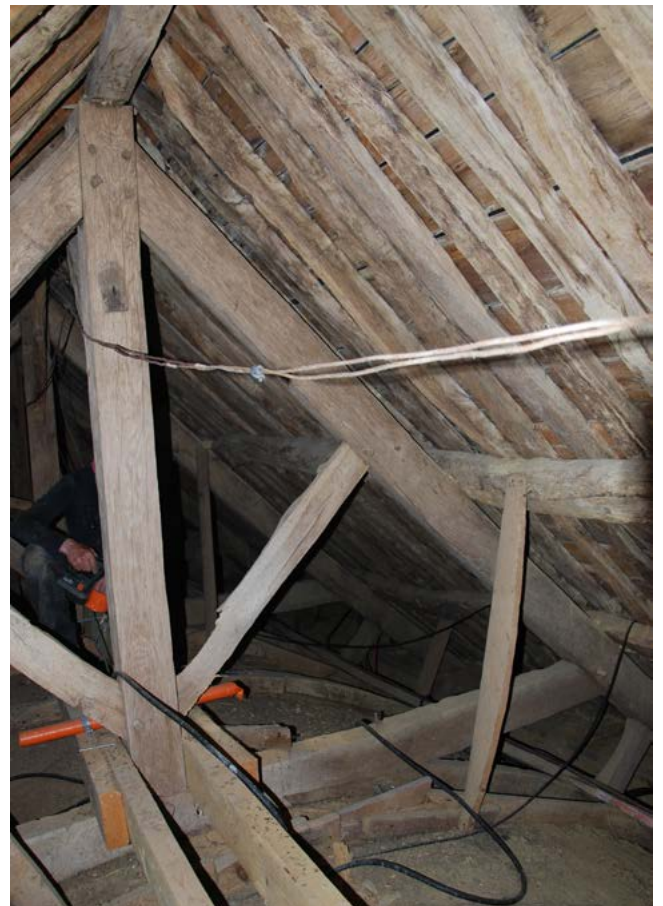
*Ferme 6:*

Arbalétrier Nord cassé, non renforcé.

L'assemblage entre l'entrait et l'arbalétrier côté Sud est disjoint de 1cm environ.

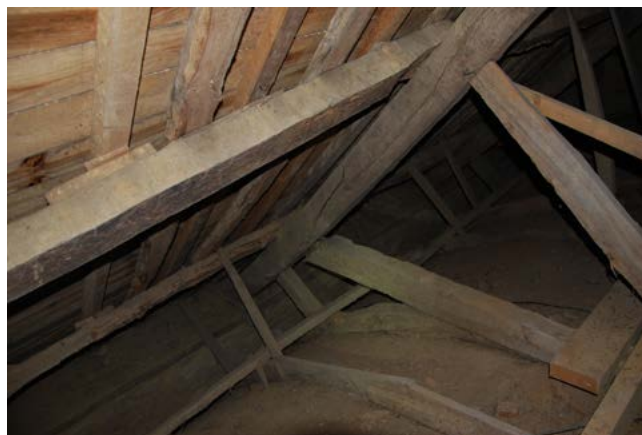
*Ferme 7:*

*L'assemblage entre l'entrait et l'arbalétrier côté Nord est disjoint de 4cm environ.*

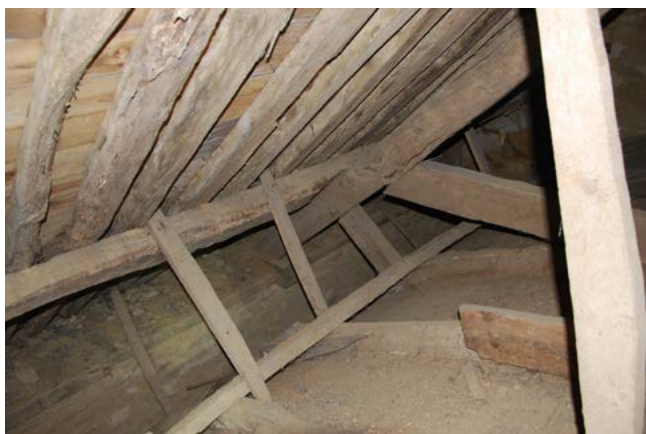
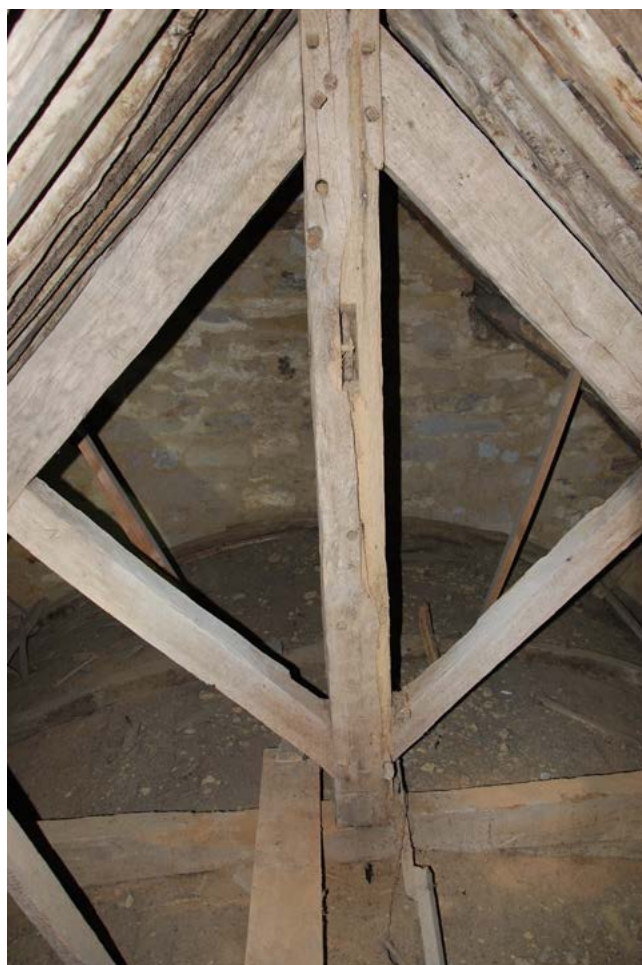
*Ferme 8:*

*Arbalétrier Nord cassé, non renforcé.  
Le poinçon est fortement contaminé par la vrillette à cœur, à traiter  
et à renforcer*

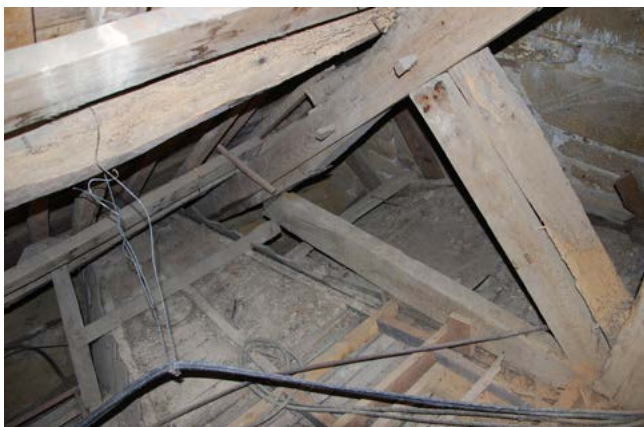
Le contreventement longitudinal est assuré par des liens de faitage, dont certains sont manquants (travée 8 et 6) et les assemblages seraient à vérifier (photo ci-contre).

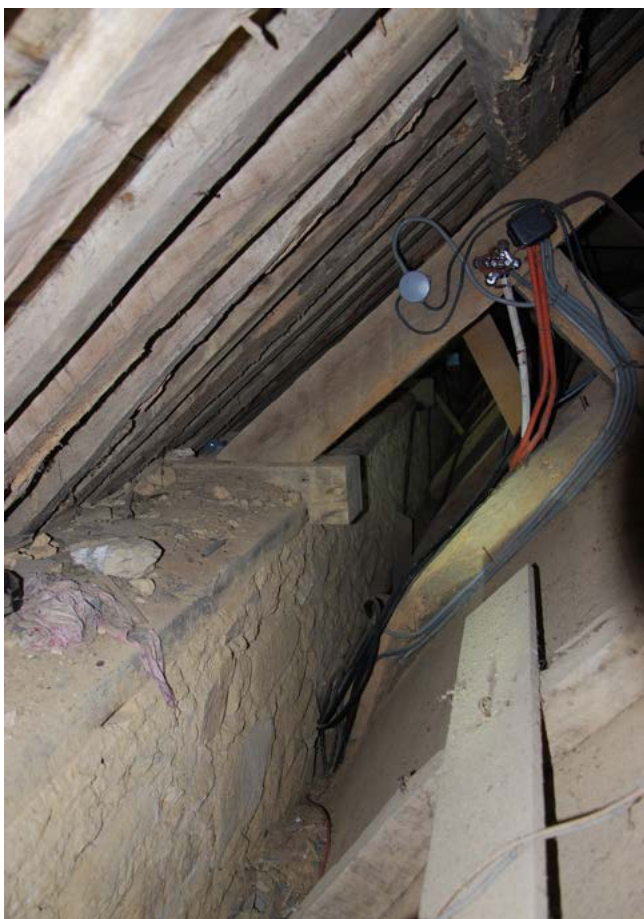
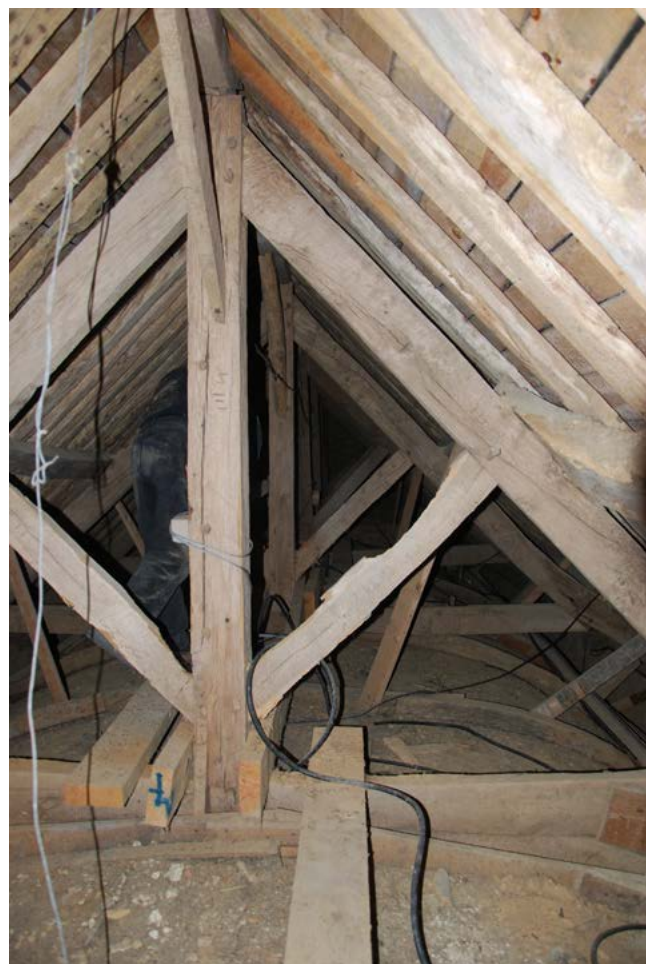
Quelques pannes seraient également à remplacer ou à doubler (photo ci-dessus). Le châssis de toit en travée 2 côté Sud a généré des entrées d'eau et les pièces attenantes ont souffert. L'ébrasement en lambris est un bricolage de planches clouées en assez mauvais état également. Le châssis de toit pourrait être supprimé?
