**Commune de Kersaint-Plabennec**  
**Sécurisation de l'entrée de bourg**  
**(route de Saint-Divy)**  
*Diagnostic et propositions d'aménagements*

**Commune de  
Kersaint-Plabennec**

**Finistère  
Ingénierie  
Assistance**

*Janvier 2016*

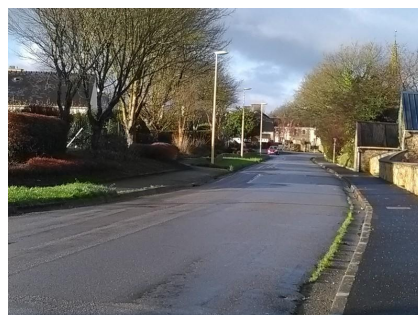
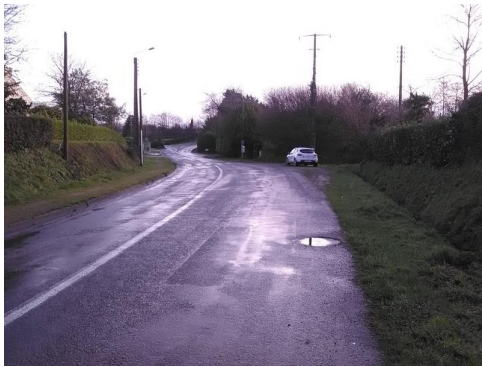
Le bourg de Kersaint Plabennec est traversé par une voie communale qui relie notamment le centre-bourg à la commune voisine de Saint-Divy. La section située entre le centre-bourg et la rue des Airelles a déjà fait l'objet d'un aménagement consistant en la délimitation de la chaussée par des bordures avec mise en place de cheminements piétons et d'aménagements paysagers (accotements enherbés, plantations horticoles, murets et éclairage public).

En revanche, le dernier tronçon avant la sortie d'agglomération n'a pas fait l'objet d'améliorations depuis de nombreuses années. En sortant du bourg, la rupture de traitement est donc perceptible par les automobilistes et contribue à donner l'impression que la sortie de la zone urbanisée est toute proche. Toutefois, la présence de deux virages successifs fait que les automobilistes ne sont pas incités à accélérer.

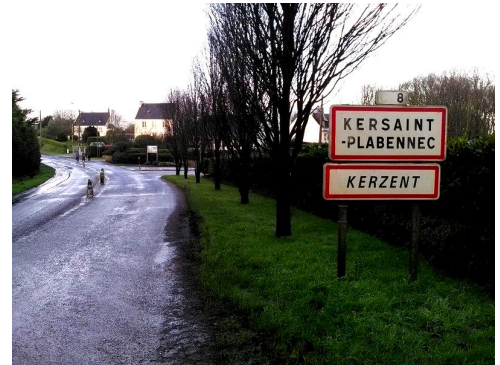
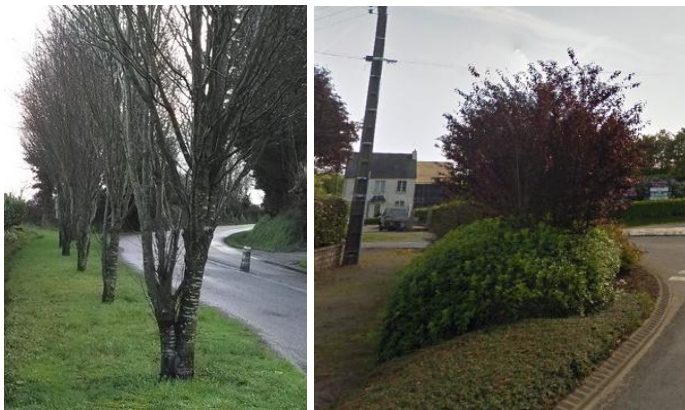
Le traitement paysager, qui contribue à marquer le caractère urbain d'une entrée d'agglomération, est quasiment absent sur le tronçon étudié. Seul un alignement de 6 arbres de moyenne tige plantés sur l'accotement enherbé droit de la voirie, participe à la lisibilité de l'entrée de bourg. A cela, s'ajoute un îlot planté de végétation horticole ; il est situé au niveau du carrefour desservant les lotissements. Aucun autre aménagement paysager ne vient rappeler cet espace planté sur le reste du tronçon.

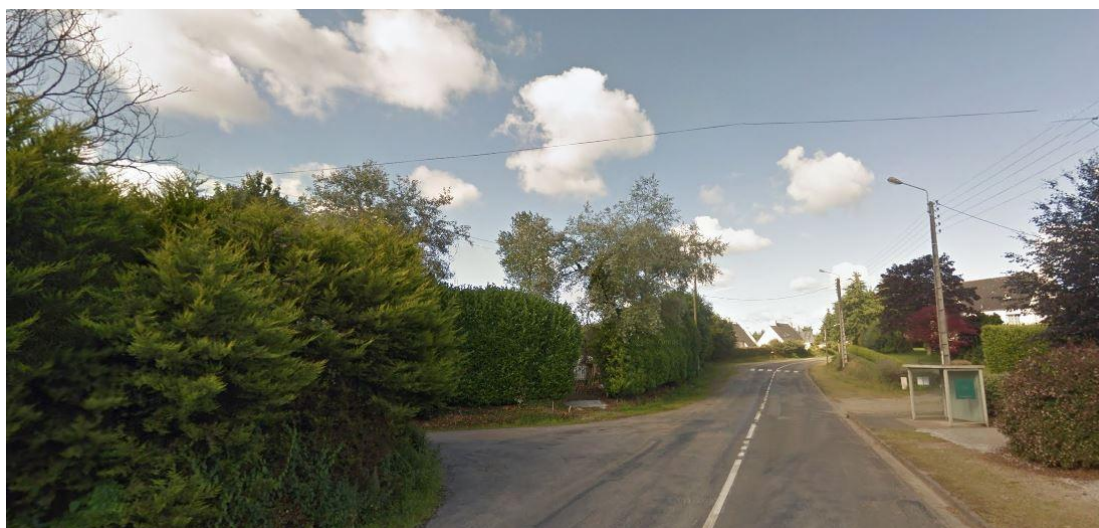
Si le côté droit de la voirie est bordé de terrains bâtis avec l'habitation implantée légèrement en retrait de la parcelle, le côté gauche se caractérise par l'absence d'habitations sur la première moitié du tronçon. Seuls des accès viennent alerter l'automobiliste sur le fait que d'autres véhicules sont susceptibles de sortir de ces chemins.

Cette absence d'habitations sur le côté, la largeur de l'accotement non revêtu au droit de l'arrêt de car et surtout l'élargissement de la chaussée après le carrefour, contribuent à donner une impression de confort aux automobilistes. Seul l'enchaînement des deux virages (en entrée d'agglomération puis à l'autre extrémité du tronçon étudié) permet de limiter la tentation d'accélération pour les automobilistes.

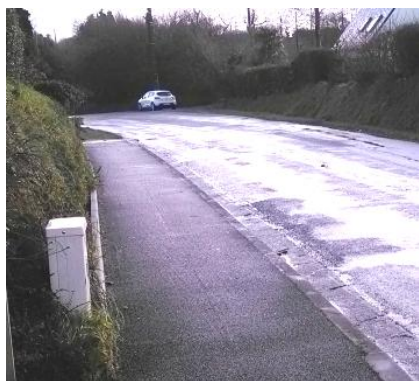
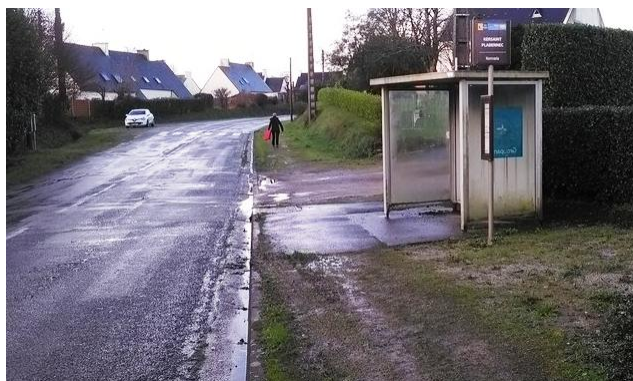
La présence d'un accotement borduré permet un cheminement sécurisé depuis le carrefour du lotissement de Prat ar Traon jusqu'au centre-bourg. Dans la première partie, ce trottoir est revêtu d'un stabilisé vieillissant qui devient boueux par temps de pluie. Relativement large (1,50 m de partie stabilisée et > 1 m d'enherbement), le trottoir a été récemment revêtu d'enrobé sur les 50 derniers mètres afin d'assurer une continuité de traitement vers le centre-bourg.

L'accotement enherbé sur le côté opposé rend difficile le cheminement piéton.

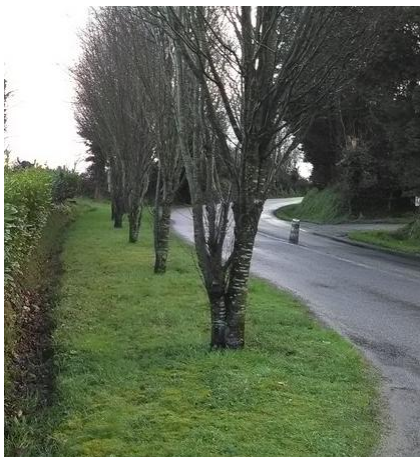
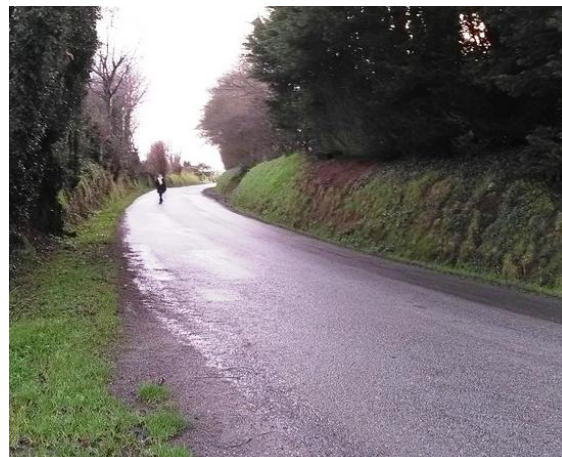
En sortant du bourg, la continuité piétonne n'est pas assurée au-delà du carrefour du lotissement notamment parce qu'il n'y a plus d'habitations situées en agglomération. Cependant, le hameau de Kerhuel situé à quelques centaines de mètres de la sortie d'agglomération n'offre pas à ses habitants de possibilités de cheminements sécurisés pour rejoindre le bourg.

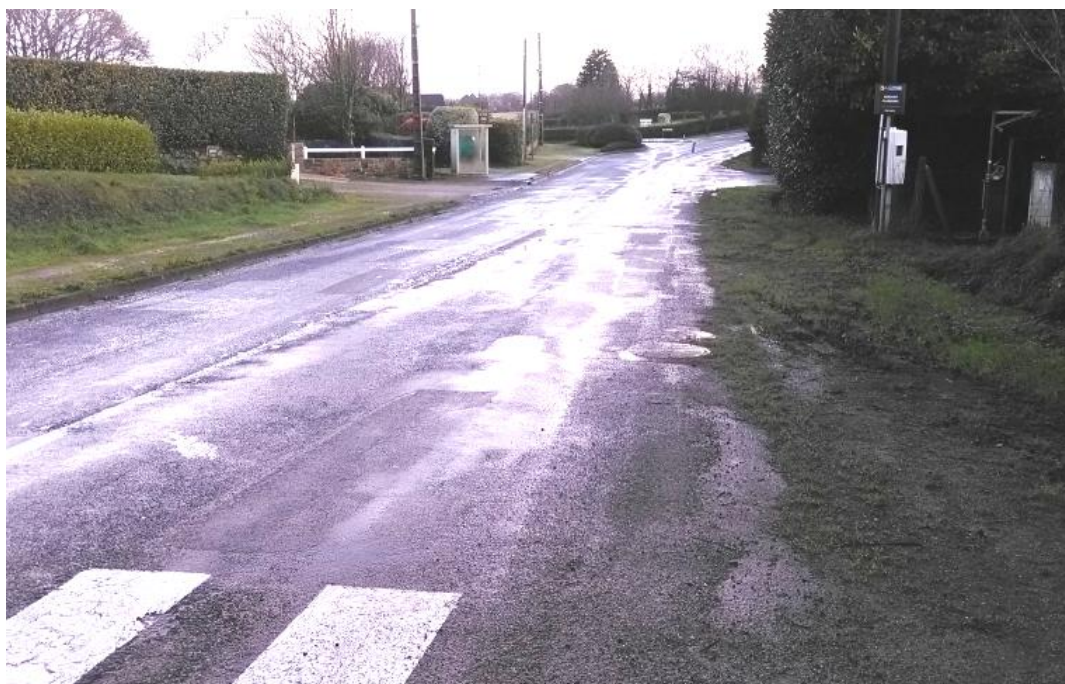
Un point d'arrêt de car permet de desservir le quartier par la ligne régulière n° 21 (Ploudaniel - Brest). Le point de montée se situe côté gauche en sortant de l'agglomération. Il est équipé d'un abri-bus et le car s'arrête sur la chaussée le long d'une bordure. Les conditions de sécurité sont globalement bonnes car les distances de visibilité sont correctes et la surface de l'aire d'attente pour les usagers est suffisante.

Le point de descente situé de l'autre côté de la voie, n'est matérialisé que par la présence d'un poteau d'arrêt. Le car peut s'arrêter sur l'accotement non revêtu mais il est probable qu'il ne se stationne pas totalement sur l'accotement et dépasse sur la chaussée. L'absence de revêtement et de bordures entraîne un manque de confort certain pour les usagers. Les conditions de sécurité restent toutefois correctes.
