# LE CLOÎTRE PLEYBEN

Aménagement de la RD n°48  
Apaisement de la vitesse en  
agglomération

# **1- ETAT DES LIEUX/ DIAGNOSTIC**

## **1-2 DIAGNOSTIC**

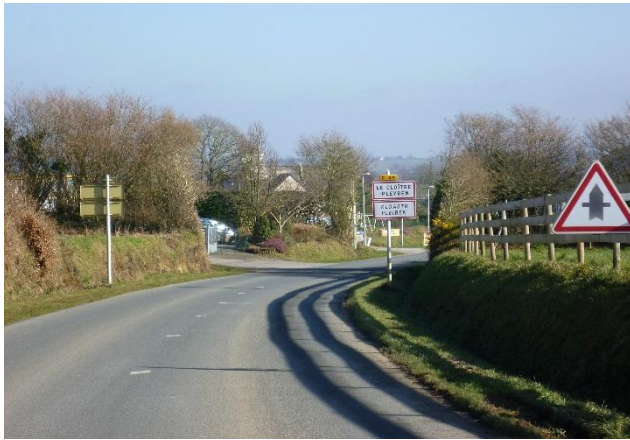
Photo n°1

- Après route bordée de haies bocagères et limitée à 70 km/h → entrée de la commune d'entrée de ville est marquée au niveau paysager
- Haies de chaque côté de la voie et perpendiculaires à la route → une porte d'entrée.
- Les barrière en bois → resserrer le paysage.
- Route est descendante et incurvée, après quelques mètres vision loin
- Automobilistes pas tendance à ralentir, voir même accélération
- Largeur de la chaussée est de 6m.
- Peu de possibilité de déplacements piétons
- Déplacements à vélo paraissent dangereux en l'absence d'aménagements spécifiques, d'accotements revêtus et vitesse excessive des véhicules

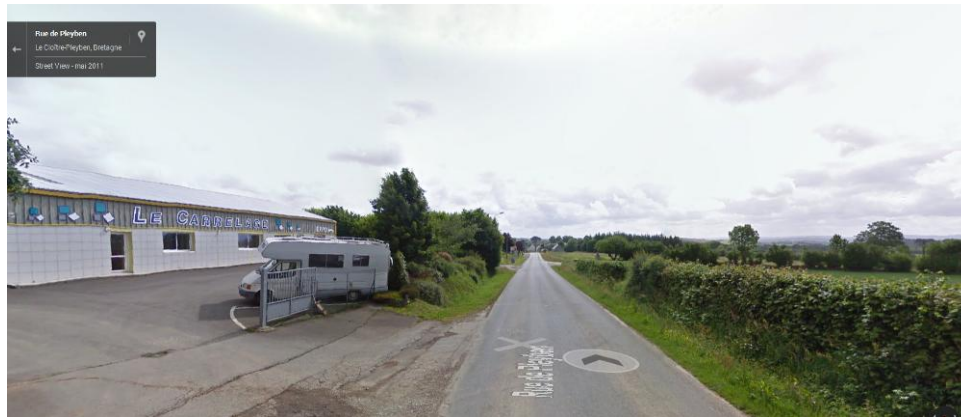
Photo n°3

- Magasins et plantations à gauche resserrent la vision.
- Impression de rase campagne.
- Route est rectiligne légèrement descendante
- Accotements étroits et enherbés
- Présence de végétation de chaque côté, ressert la chaussée
- Route rectiligne qui crée sentiment de sécurité → vitesse.
- Peu de possibilité de déplacements piétons
- Déplacements à vélo dangereux (route assez étroite).

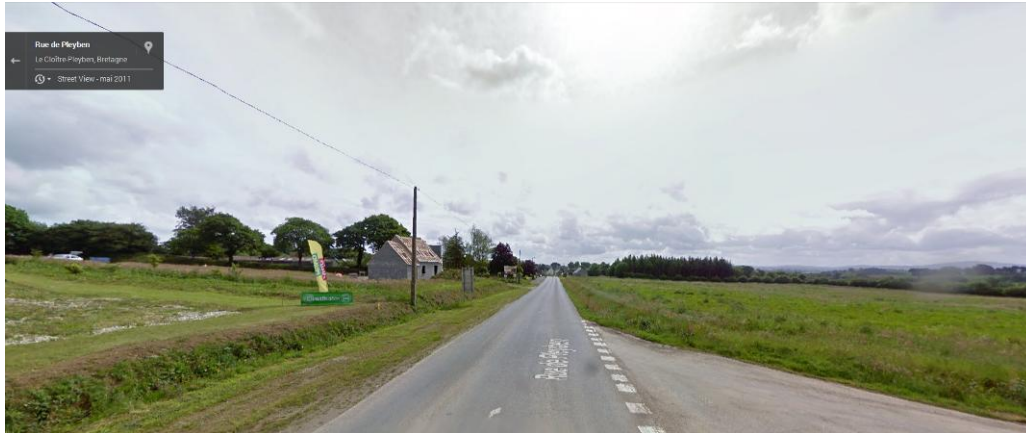
Photo n°5

- Paysage s'ouvre d'avantage sur la campagne car absence de végétaux sur le bords de route.
- Route rectiligne, légèrement descendante
- Accotement plus large coté gauche (3,5m) et très étroit coté droite mais sans délimitation
- Paysage ouvert: sentiment de confort et de sécurité → Tendance à rouler plus vite.
- Le respect des 50km/h est difficile à respecter.
- Peu de déplacement piétons car loin du bourg

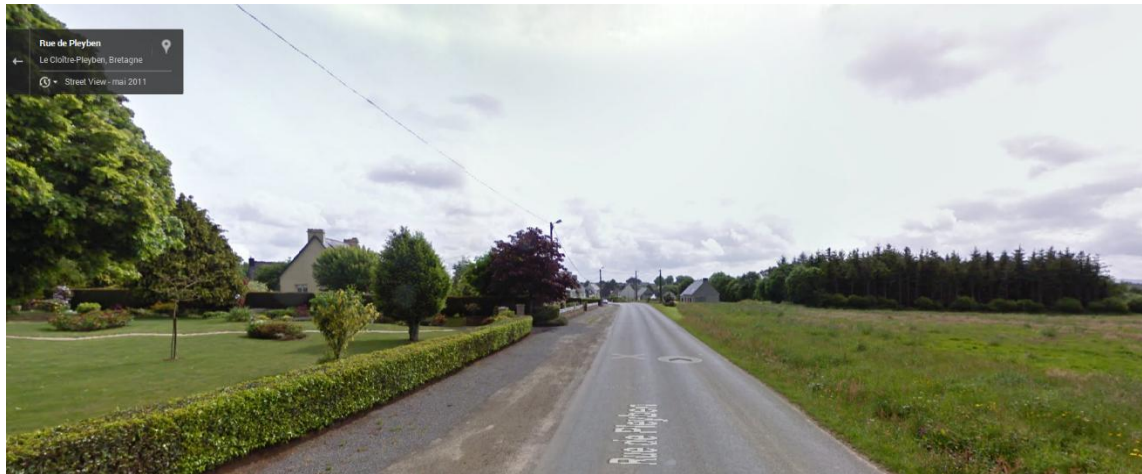
Photo n°7

- Impression de sécurité car espace ouvert, malgré la petite haie sur la gauche
- la route est rectiligne.
- Au loin, végétation plus dense et premières habitations à droite.
- L'accotement devient minéral et très large sur la gauche (5,5m).
- A droite, pas réel accotement
- Paysage ouvert n'incite pas à ralentir.
- Peu de déplacement piétons et de stationnement malgré l'accotement large et revêtu.

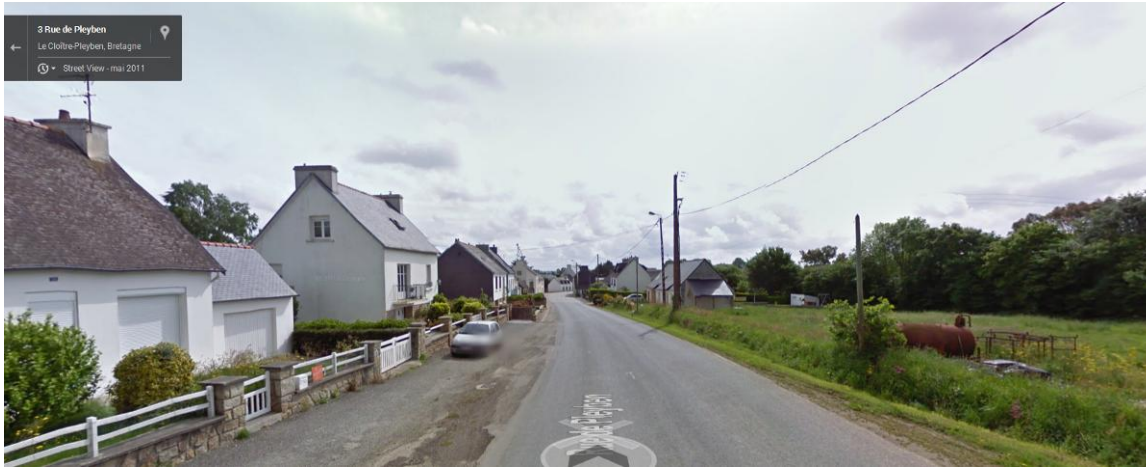
Photo n°9

- Habitations se resserrent
- A droite, paysage refermé par une haie bocagère, parcelle voisine.
- Accotement très large et minéral sur la gauche
- rétrécissement du trottoir,
- Premières maisons à droite , l'accotement, très restreint, est enherbé.
- Le paysage peut engager l'automobiliste à ralentir.
- Les premiers stationnements présents et déplacements piétons.
- L'accotement large, accueil des véhicules et piétons qui leur permettent de ne pas circuler sur la voie.

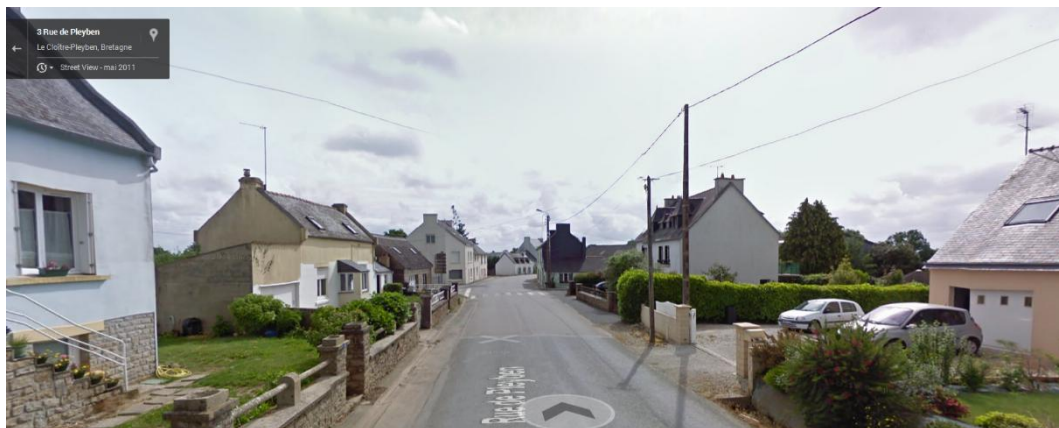
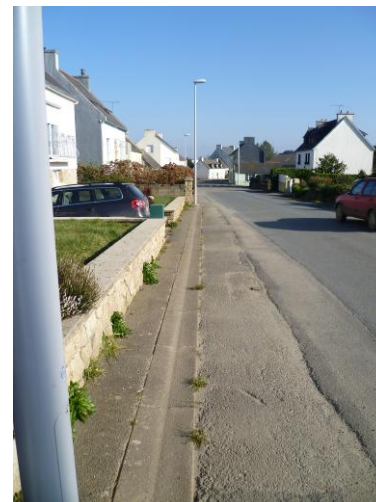
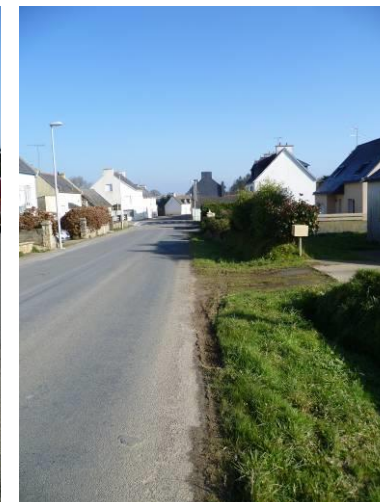
- vue se rétrécit d'avantage
- espace plus urbain
- absence de trottoir et de marquage au sol
- Pas de possibilité de marcher en sécurité
- Pas de stationnement possible le long de la route.
- Habitat individuel avec accès garage et parking privés

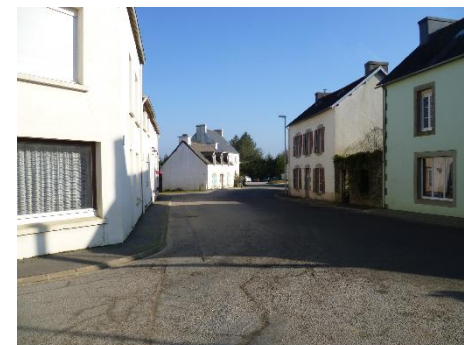
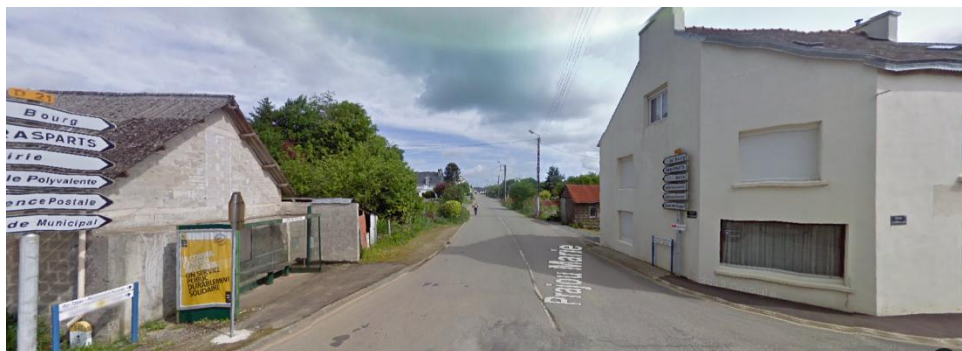
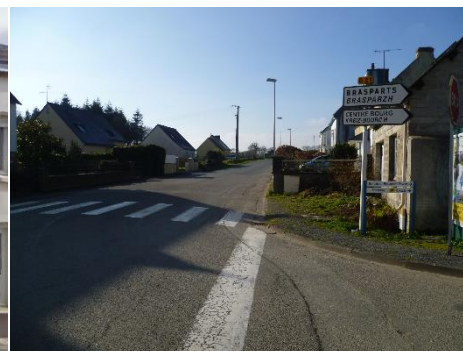
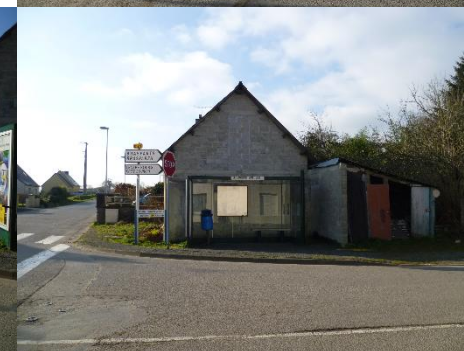
- L'intersection est peu visible → Route en courbe.
- Lieu stratégique
- Abri de car en fait un lieu d'arrêt et départ de la ville.
- Largeur d'emprise de la RD est importante à la hauteur de cette intersection.
- Les trottoirs étroits (difficultés pour les poussettes et personnes handicapées)
- Il n'existe qu'un seul passage protégé prévu pour les piétons.
- Espace qui semble accidentogène.
- Point de vue paysager, l'espace est peu lisible (manque de matérialisation soit au sol soit en mobilier)
- Même si habitat continu, le traitement de l'espace ne marque pas suffisamment la proximité du centre bourg.
- Zone arrêt de car peu matérialisée.

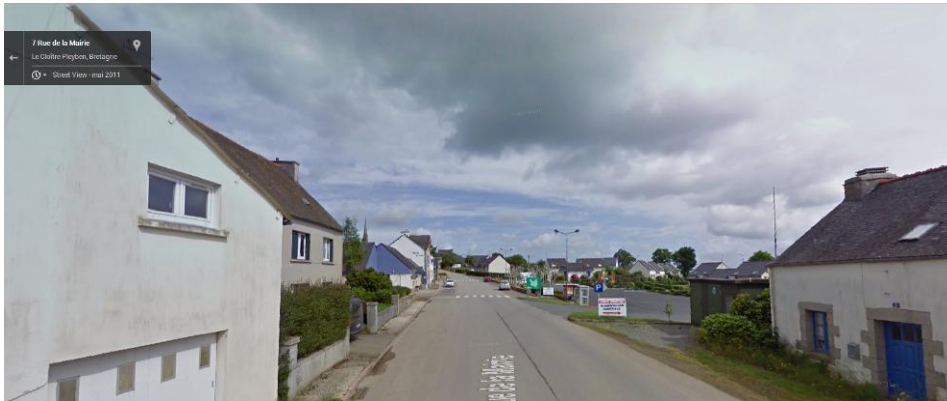
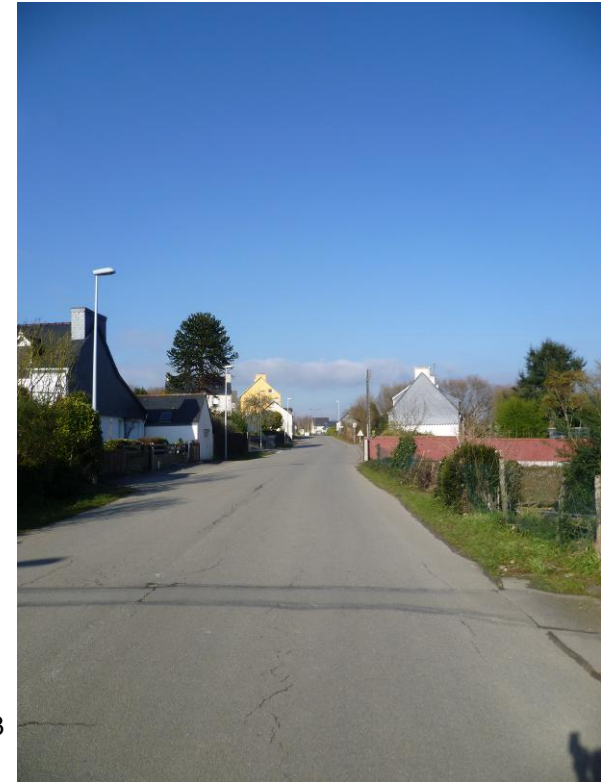
- Perspective, Environnement et Paysage → fausse impression de quitter la commune.
- Environnement est peu urbain.
- Absence de trottoir des deux cotés de la route.
- Espace assez fermé par maisons
- la route est montante et rectiligne → automobiliste va accélérer.
- Déplacement des piétons très dangereux → obligation de marcher sur la route
- Début d'un étroit trottoir près de la mairie.

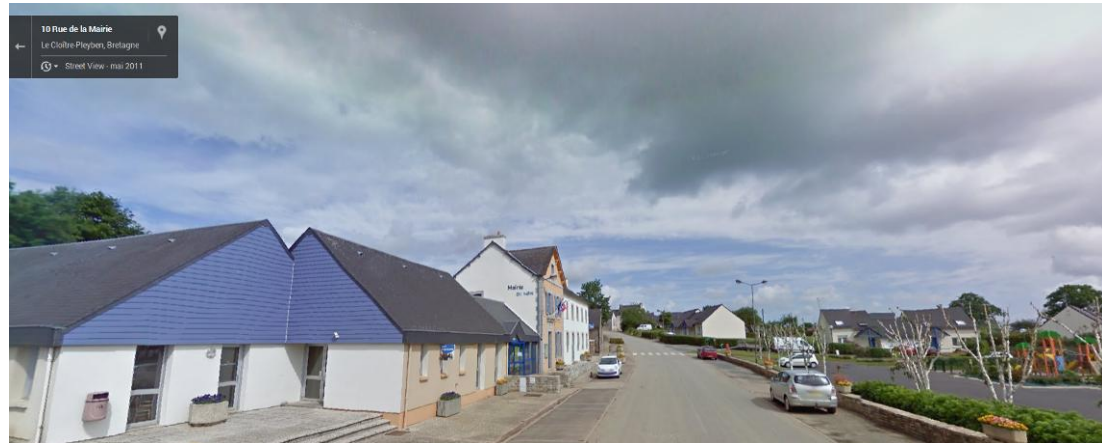
Photo n°25

- Zone à 30 km/h mais cette limitation semble peu respectée (absence de contrainte physique associée à la zone 30).
- Espace urbain, la lecture paysagère est claire.
- Aménagement des circulations piétons présent autour de la mairie mais manque de lisibilité des déplacements doux.
- Présence d'un parking, mais places non matérialisées

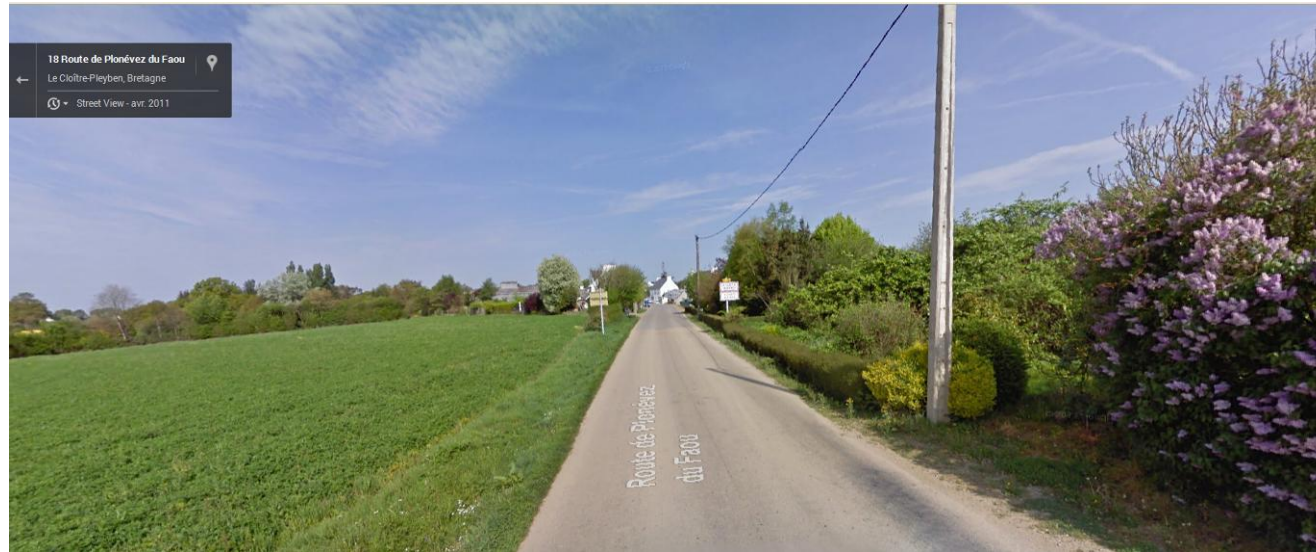
Photo n°26

- Au panneau d'entrée de bourg, paysage très ouvert coté gauche
- Habitations coté droit
- Route montante et rectiligne, on voit loin devant.
- Accotements très étroits voir inexistants et enherbés.
- Visibilité dégagée → sentiment de sécurité  
→ n'incite pas l'automobiliste à ralentir.
- Déplacements des piétons sur l'accotement très étroit ou sur la chaussée.

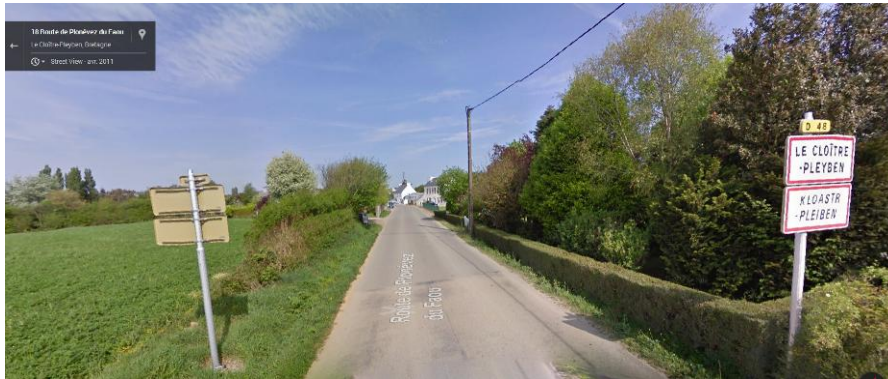
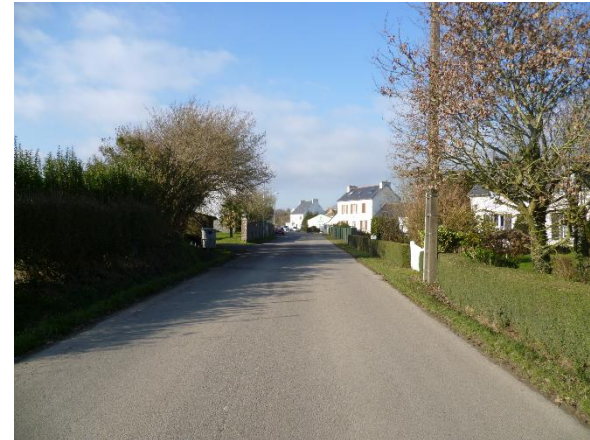
- Le paysage se referme coté gauche
- La vitesse à cet endroit est au dessus de la limite
- Plusieurs maisons sur la droite avec des haies plus ou moins horticoles.
- Une impression urbaine en découle.
- Peu de possibilité de déplacements piétons en toute sécurité.

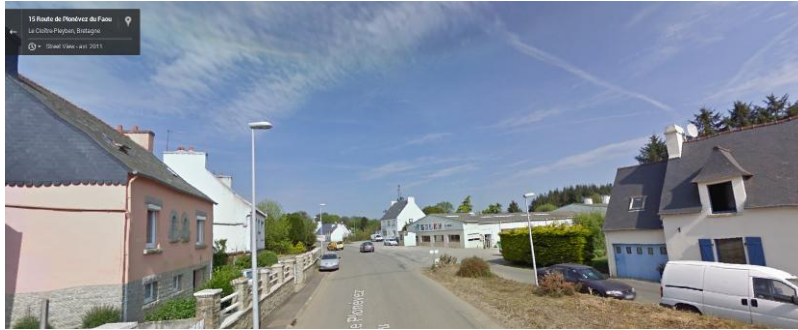
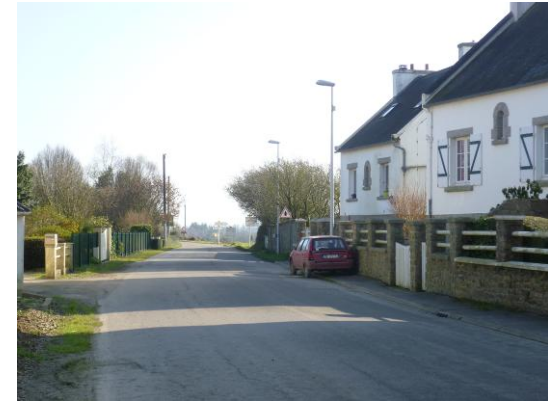
- Espace à l'urbanisation assez dense.
- Le paysage est fermé.
- La route est toujours montante et dégagée.
- Commencement de trottoir étroit sur la gauche mais encombré par des voitures
- Les piétons sont alors contraints de cheminer sur la chaussée.
- Les mesures de vitesses ont été prise à cet endroit,  $\frac{3}{4}$  des automobilistes roulent au dessus de la limite autorisée.

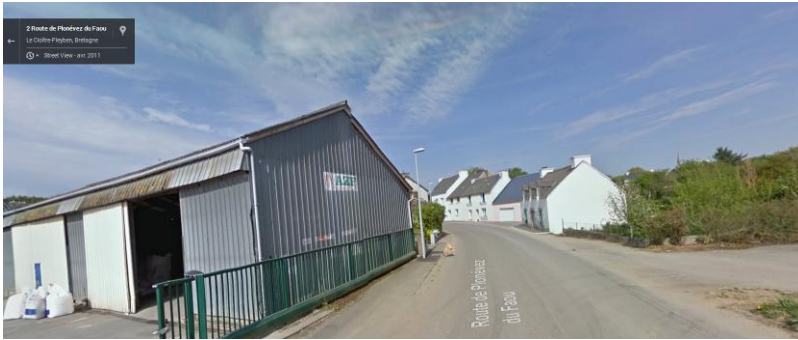
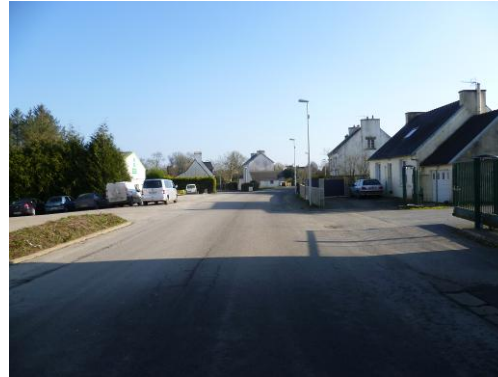
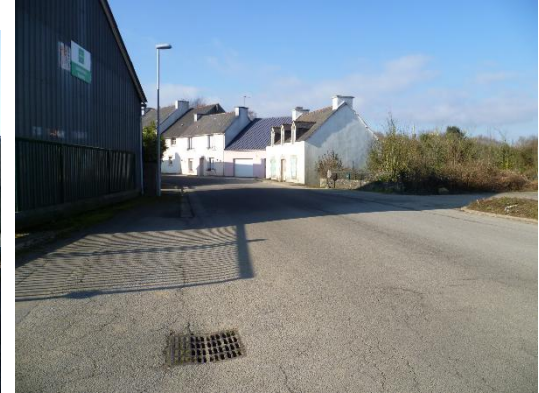
- Espace à l'urbanisation assez dense.
- Le paysage est fermé.
- La route est toujours montante mais un virage apparaît en haut de la côte.
- Le trottoir borduré existe par intermittence.
- Les piétons doivent emprunter la route pour se déplacer.
- Coté droit, la limite entre chaussée et accotement n'est pas lisible.
- La sortie du magasin n'est pas matérialisée.

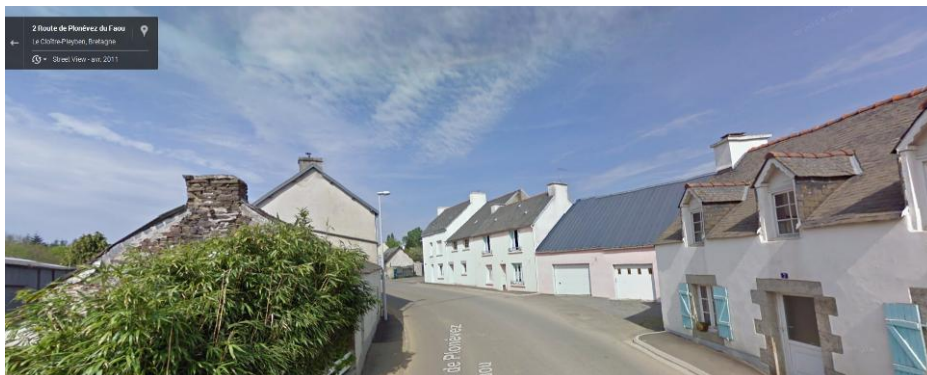
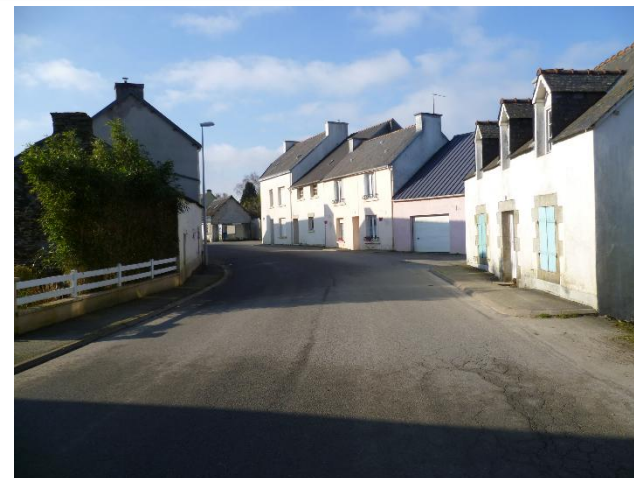
- Champ visuel restreint
- La route est entourée de maisons très proches de la chaussée.
- La route est incurvée et empêche une vision des voitures arrivant en face.
- Semblant de trottoir de chaque côté de la voie.
- Espace accidentogène à cause de ce virage cachant la vue des automobilistes arrivant de Pleyben.
- Les trottoirs sont très étroits.

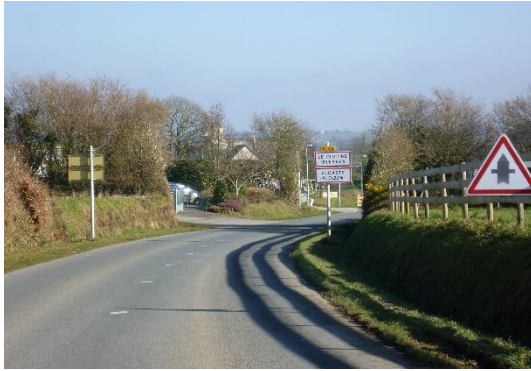
Photo n°1

Paysage et signalisation verticale.  
Questionnement :  
positionnement des panneaux d'entrée de villes  
• utilité à l'endroit où ils sont implantés.

- Limiter la vitesse à 70km/h entre point d'arrêt 1 et 2.

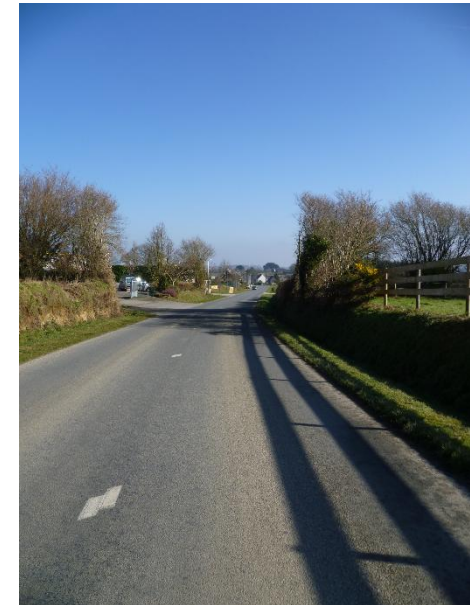
Photo n°2

Ras campagne et premières habitations sont loin:  
Est-il indispensable d'être à cette vitesse ?  
Y a t-il un danger si les automobilistes ne respectent pas la limitation de vitesse?  
La vitesse à 50km/h est-elle adaptée ?

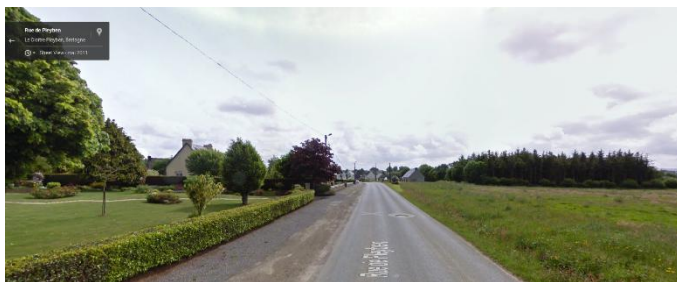
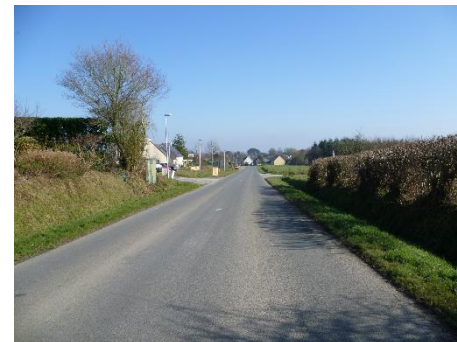
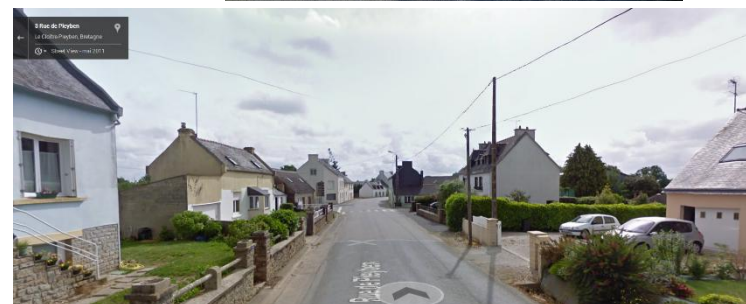
Accotement très large ↑

Rétrécissement →

- Resserrer le paysage des 2 cotés de la voie afin de créer un effet de paroi
- Utilisation de l'accotement large pour donner un caractère plus urbain
- Retravailler la zone de rétrécissement afin de lier les déplacements des véhicules, des piétons et éventuellement des cyclistes

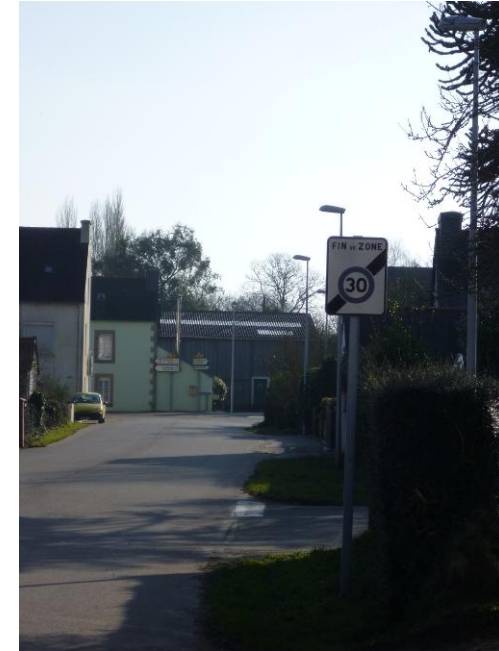
Photo n°38

En quittant la mairie pour retourner vers l'intersection,  
l'on quitte une zone à 30.  
Ne serait-il pas intéressant de la garder ?

- Créer un point d'appel vers le bourg et les commerces en requalifiant le carrefour
- Sécuriser l'intersection en permettant aux automobilistes d'être mieux perçus par les véhicules venant de Pleyben ainsi que de Plonévez-du-Faou tout en les faisant ralentir
- Prévoir des aménagements et des traversées piétons sécurisés et accessibles
- Prolonger la zone 30 afin que les automobilistes arrivent à vitesse réduite à l'intersection

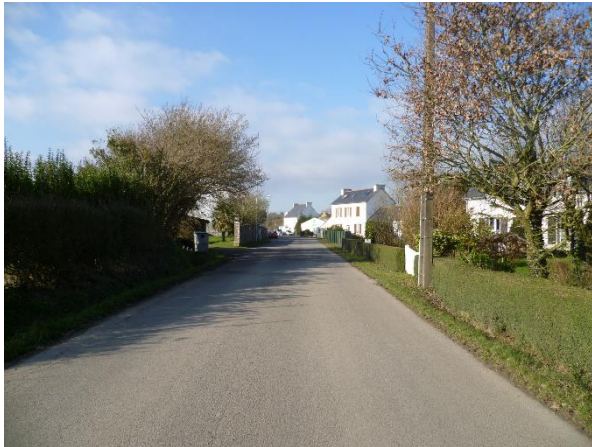
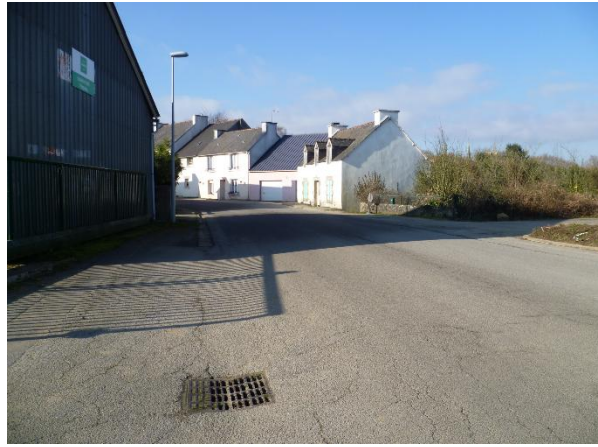
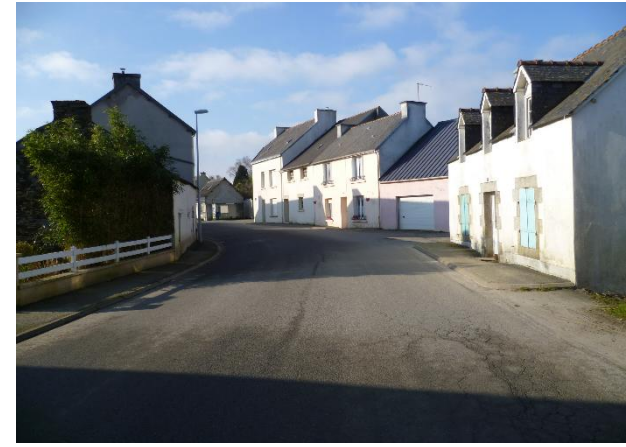
- Redonner toute sa place au piéton tout en permettant une offre de stationnement
- faire ralentir les automobilistes
- sécuriser les piétons et les cyclistes
- donner un cadre plus urbain

- Aménager des trottoirs de chaque côté de la chaussées en faisant respecter les normes PMR
- Prévoir des aménagements permettant de contraindre physiquement la vitesse
