ANNEXE

Coupes nécessaires à la présentation des travaux envisagés

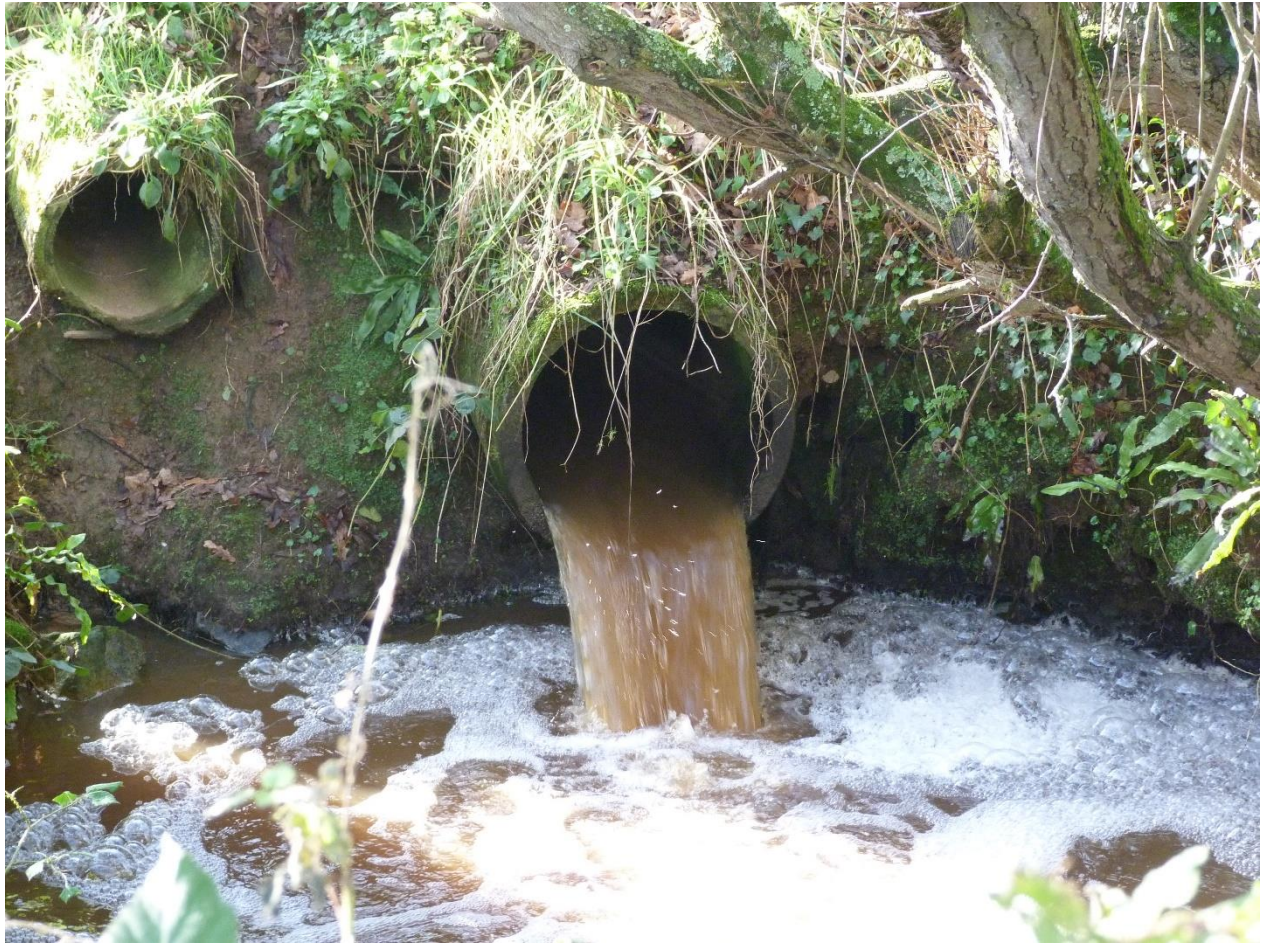
Etat initial du passage busé de Mézildec : buse mal positionnée

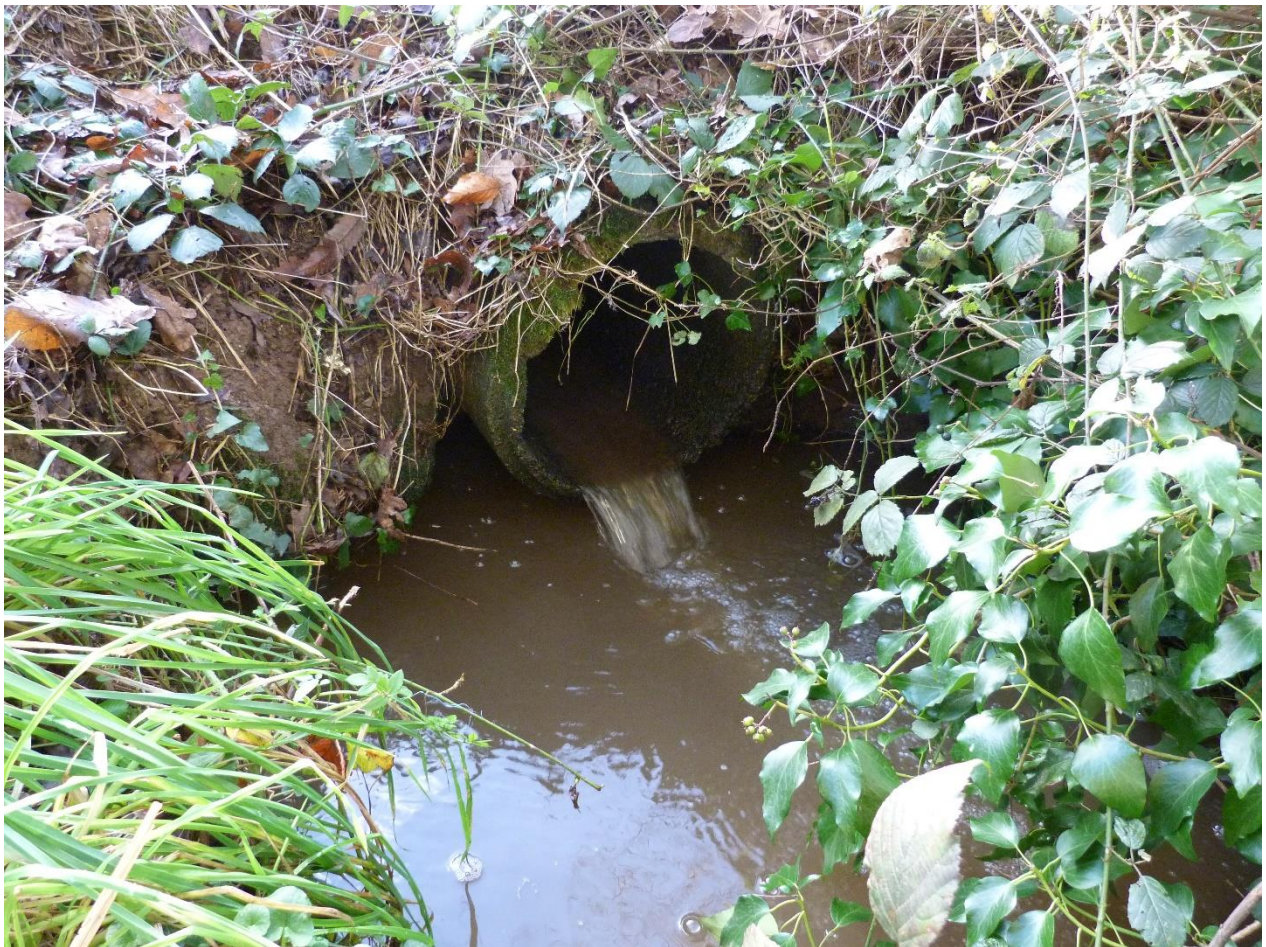
Etat initial du passage busé de Kerranou : buse sous dimensionnée et mal positionnée
