N° affaire : 2086908  
N° rapport : 2086908/EP  
Rapport établi le : 14/10/10  
Par l'intervenant : Marc Barreteau

# Rapport de diagnostic Accessibilité aux personnes Handicapées

Site : **ECOLE PRIMAIRE**

Adresse 12 rue Connétable de Richemont  
29260 Lesneven

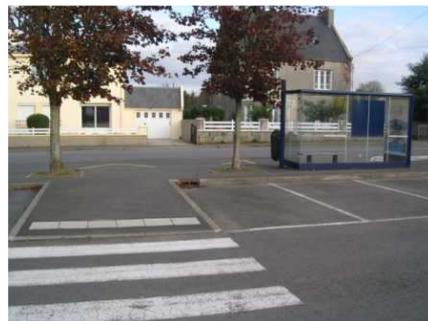
L'établissement est accessible depuis la voirie publique.

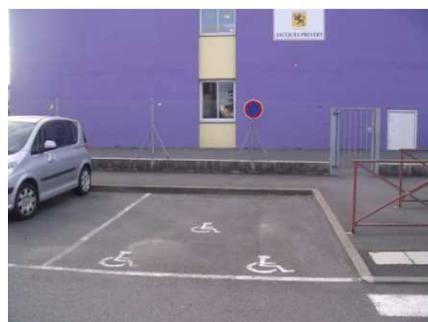
L'établissement dispose d'un parking de 41 places dont 1 adaptée PMR accessible.

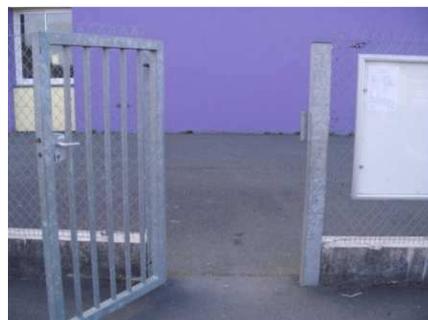
Le portillon d'entrée est accessible.

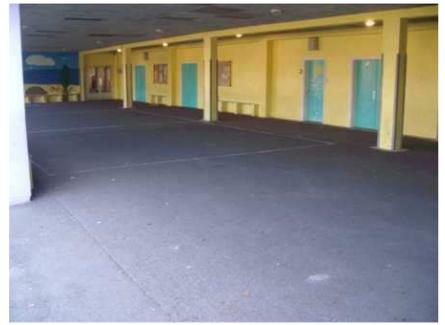
Le préau est accessible.

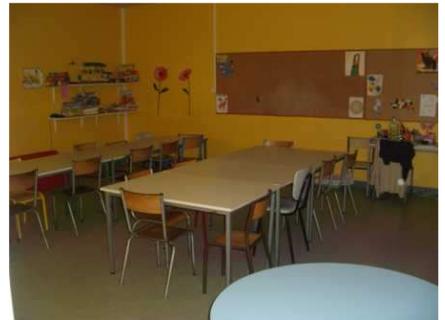
La garderie est accessible.

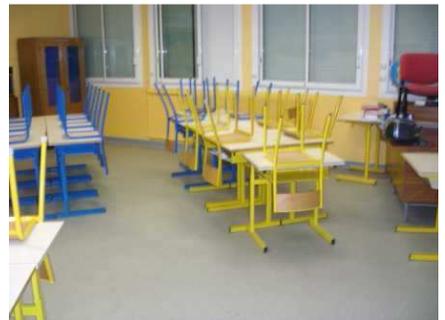
Les classes du RDC sont accessibles.

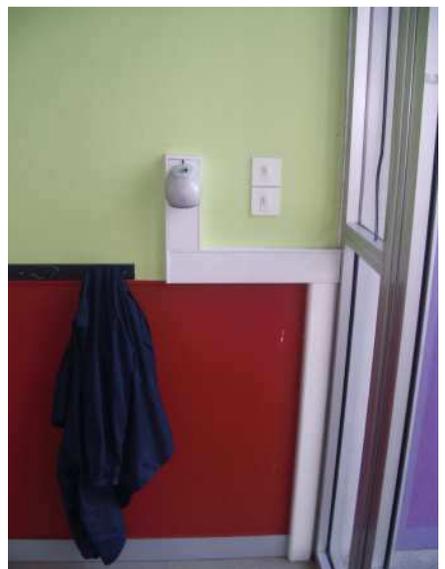
Le lecteur pour les cartes de cantine est accessible.

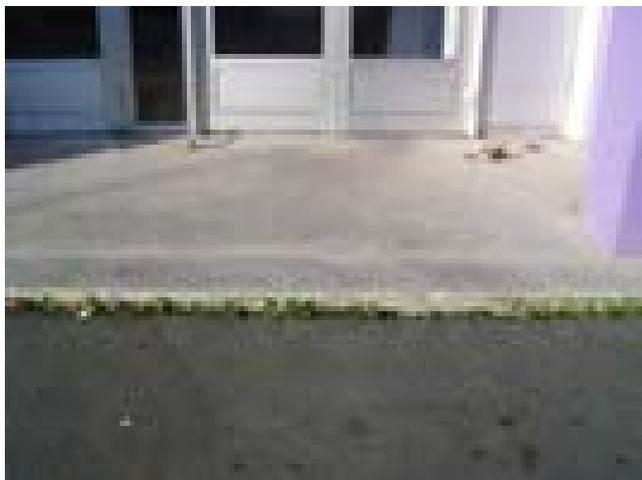
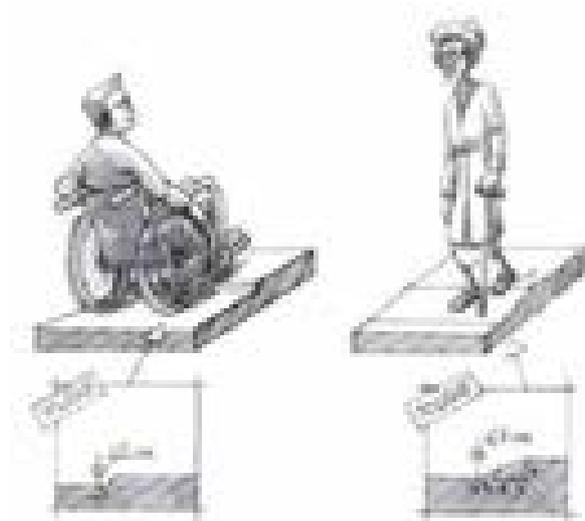
<b>FICHE DE CONSTAT DIAGNOSTIC HANDICAPES</b>	<b>FC n°1</b>
---	---------------

**CHEMINEMENTS EXTERIEURS :**  
Seuils et ressauts

<b>CONSTAT - LOCALISATION :</b> Présence d'un ressaut d'une hauteur de 7 cm devant l'entrée du bureau du directeur.	
--	--

**PROPOSITION D'ACTION :**  
Réalisation d'une recharge en forme de pente à 4 % sur 2 m afin d'atténuer le ressaut

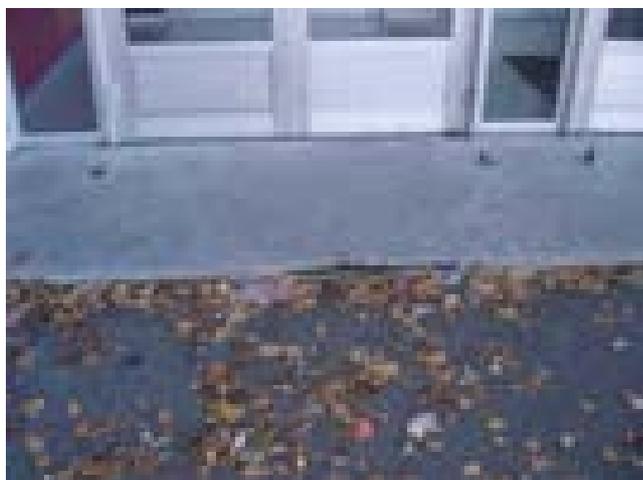
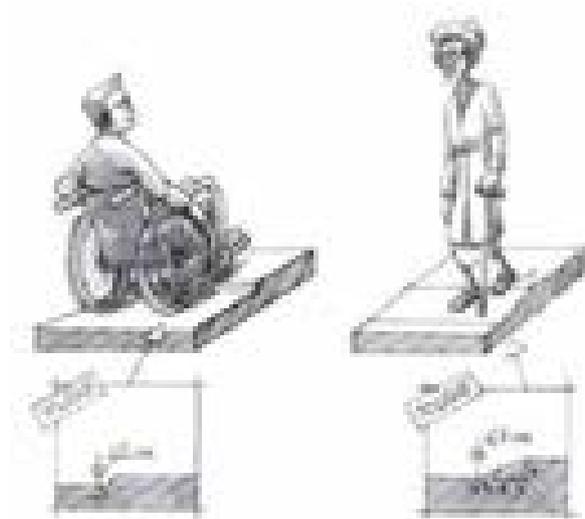
<b>FICHE DE CONSTAT DIAGNOSTIC HANDICAPES</b>	<b>FC n°2</b>
---	---------------

**CHEMINEMENTS EXTERIEURS :**  
Seuils et ressauts

<b>CONSTAT - LOCALISATION :</b> Présence d'un ressaut d'une hauteur de 6 cm au niveau de l'accès à la cantine.	
---	--

**PROPOSITION D'ACTION :**  
Réalisation d'une recharge en forme de pente à 4 % sur 1,5 m afin d'atténuer le ressaut

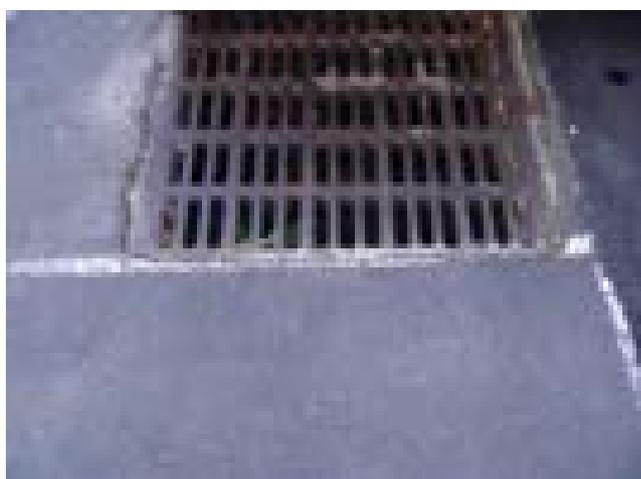
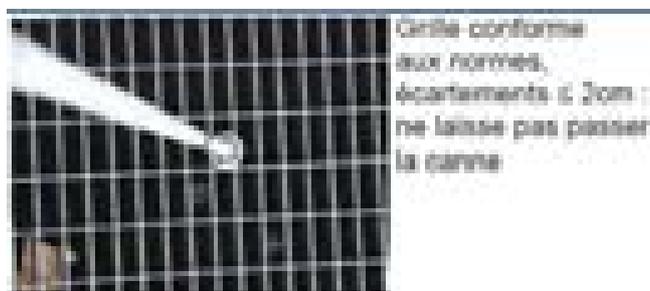
<b>FICHE DE CONSTAT DIAGNOSTIC HANDICAPES</b>	<b>FC n°3</b>
---	---------------

Trous en sol

Présence de trous au sol formés par un avaloir sur le cheminement menant à l'entrée du bureau de la cantine.

Remplacement d'avaloirs par des équipements dont les trous sont inférieurs à 2 cm

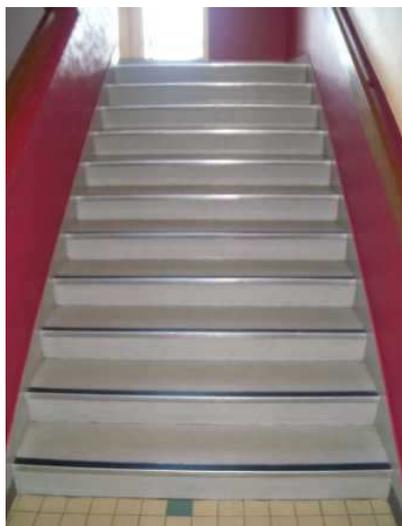
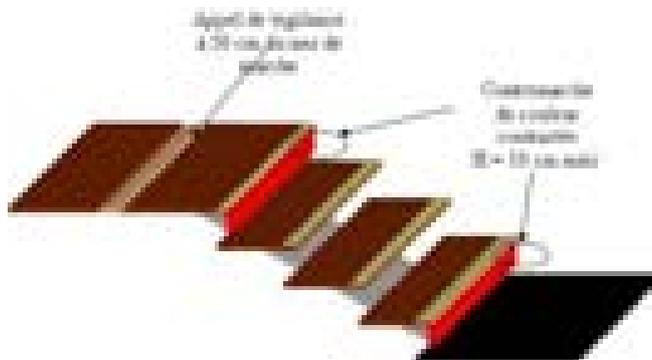
<b>FICHE DE CONSTAT DIAGNOSTIC HANDICAPES</b>	<b>FC n°4</b>
---	---------------

**ESCALIERS :**  
Contremarches des 1ères et dernières marches

**CONSTAT - LOCALISATION :**  
Les premières et dernières contremarches de chaque escalier ne sont pas contrastées.

**PROPOSITION D'ACTION :**  
Mise en œuvre d'un contraste visuel pour les 1ère et dernière contremarches des volées d'escalier

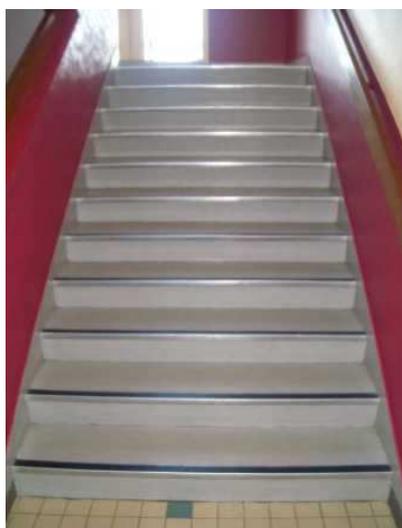
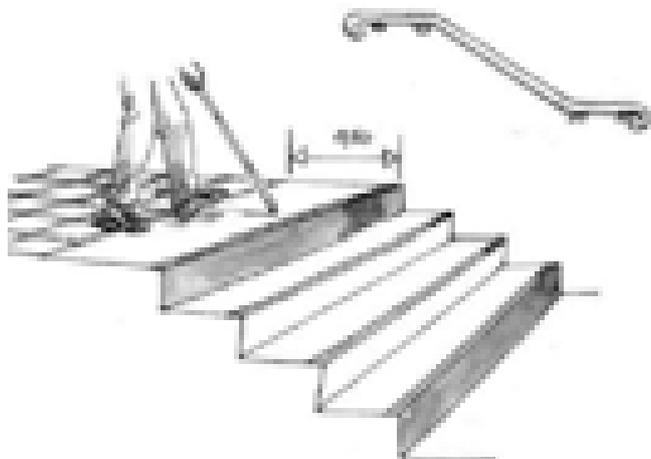
<b>FICHE DE CONSTAT DIAGNOSTIC HANDICAPES</b>	<b>FC n°5</b>
---	---------------

Appel de vigilance pour les malvoyants en partie haute

Absence d'appel de vigilance en partie haute de chaque escalier.

Mise en œuvre d'une bande de vigilance à 50 cm de la première marche en partie supérieure.

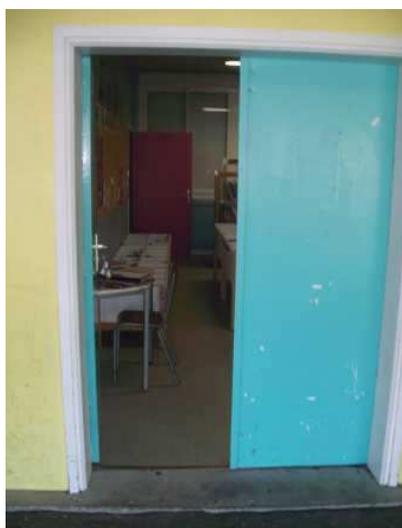
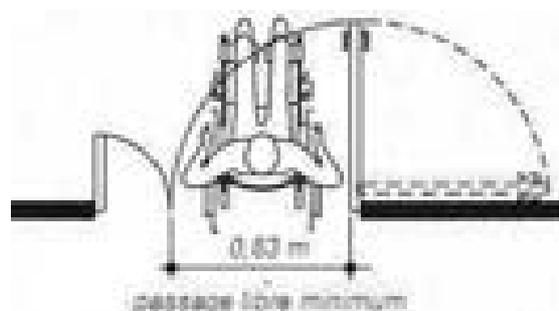
<b>FICHE DE CONSTAT DIAGNOSTIC HANDICAPES</b>	<b>FC n°6</b>
---	---------------

Largeur des portes

La largeur de certaines portes (bibliothèque, WC) est insuffisante (2 x 0,67 m relevé).

Remplacement de blocs-portes en bois 2 vantaux par un bloc-porte avec 1 vantail d'au moins 0,90 m (passage libre 0,83)

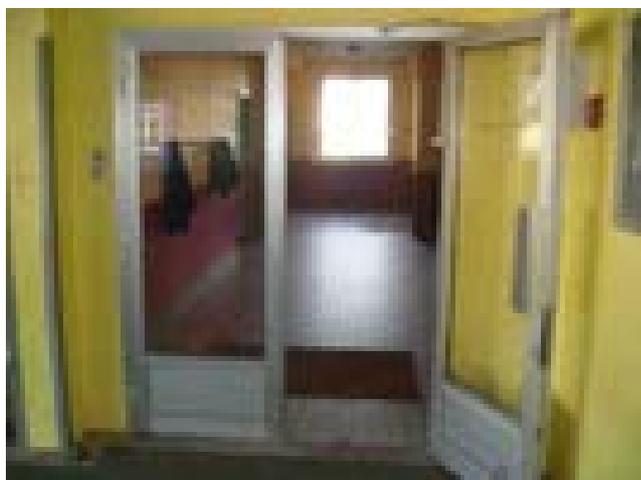
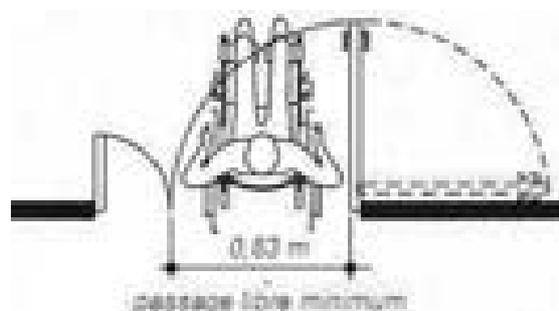
<b>FICHE DE CONSTAT DIAGNOSTIC HANDICAPES</b>	<b>FC n°7</b>
---	---------------

Largeur des portes

La largeur de certaines portes en bois ou aluminium plus partie vitrée est insuffisante (2 x 0,70 m relevé).

Remplacement de blocs-portes vitrés 2 vantaux par un bloc-porte avec 1 vantail d'au moins 0,90 m (passage libre 0,83)

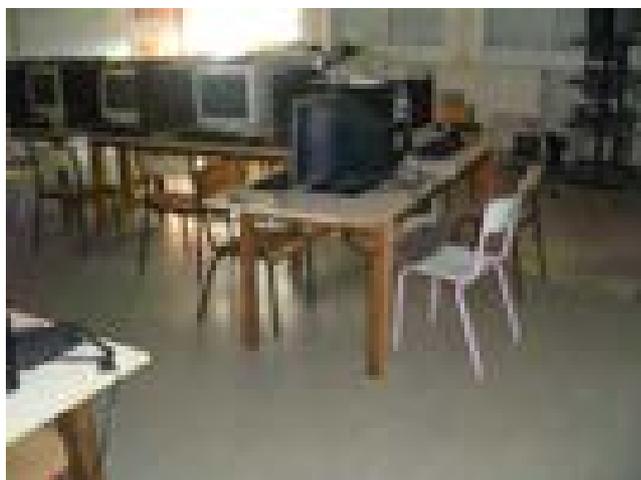
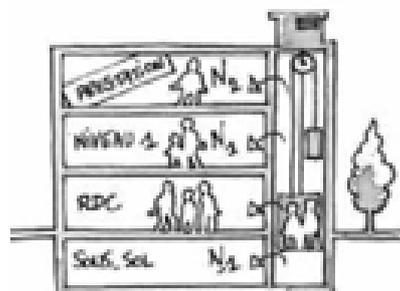
<b>FICHE DE CONSTAT DIAGNOSTIC HANDICAPES</b>	<b>FC n°8</b>
---	---------------

**EQUIPEMENTS ET DISPOSITIFS DE COMMANDE :**  
 Equipements divers accessibles

**CONSTAT - LOCALISATION :**  
 La salle informatique (prestation particulière) située au R+1 sans ascenseur est inaccessible.

QUEL QUE SOIT  $N_1 + N_2 + N_3$ , SI  
 UNE PRESTATION PARTICULIÈRE DE  
 L'ERP N'EST PAS OFFERTE AU R+1C  
 ► OBLIGATION D'ASCENSEUR

**PROPOSITION D'ACTION :**  
 Au vu du coût d'installation d'un ascenseur (env. 65000 €), nous préconisons une demande de dérogation auprès de la commission d'accessibilité.

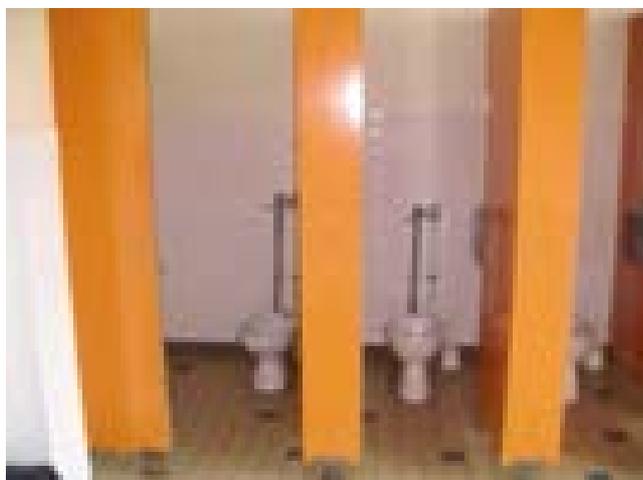
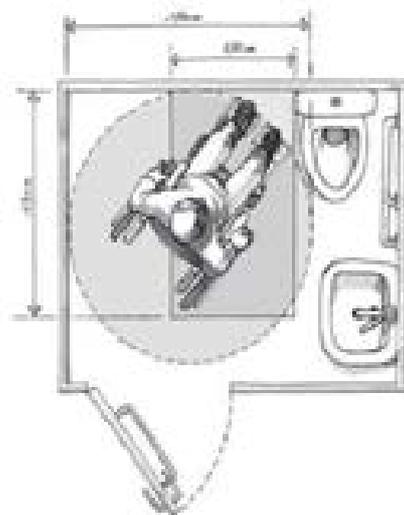
<b>FICHE DE CONSTAT DIAGNOSTIC HANDICAPES</b>	<b>FC n°9</b>
---	---------------

**SANITAIRES :**  
 Accessibilité des sanitaires adaptés

<b>CONSTAT - LOCALISATION :</b> Absence de sanitaires adaptés au RDC.	
--	--

**PROPOSITION D'ACTION :**  
 Aménagement d'un cabinet accessible dans le volume de sanitaires existants compris déplacement de cloisons légères ou préfabriquées, revêtements, appareils sanitaires adaptés (cuvette, lave-main), équipements.

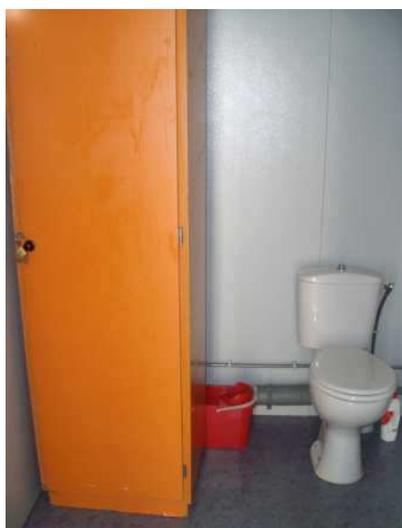
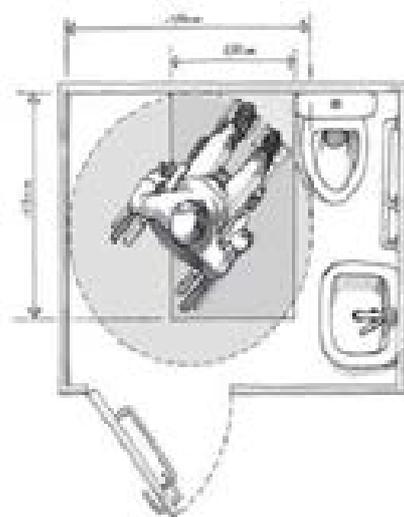
<b>FICHE DE CONSTAT DIAGNOSTIC HANDICAPES</b>	<b>FC n°10</b>
---	----------------

**SANITAIRES :**  
 Accessibilité des sanitaires adaptés

<b>CONSTAT - LOCALISATION :</b> Présence d'une armoire dans les sanitaires adaptés RASED diminuant l'espace d'usage réglementaire.	
---	--

<b>PROPOSITION D'ACTION :</b> Retirer l'armoire afin d'obtenir un espace d'usage latéral de 0,80 x 1,30 m.
---

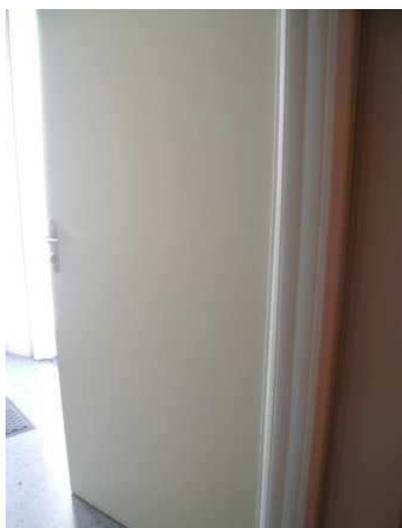
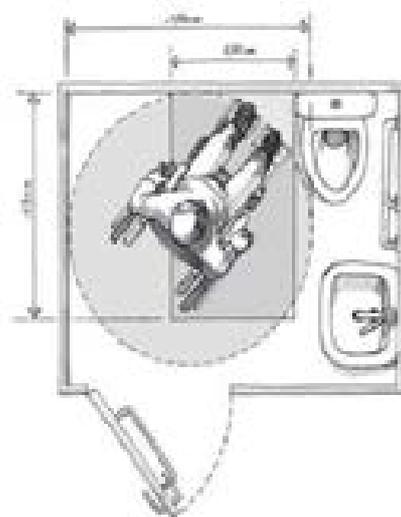
<b>FICHE DE CONSTAT DIAGNOSTIC HANDICAPES</b>	<b>FC n°11</b>
---	----------------

**SANITAIRES :**  
Aménagements intérieurs des cabinets

**CONSTAT - LOCALISATION :**  
Absence de système de fermeture de la porte des sanitaires adaptés RASED.

**PROPOSITION D'ACTION :**  
Installation d'une poignée en U permettant de refermer la porte des sanitaires adaptés.

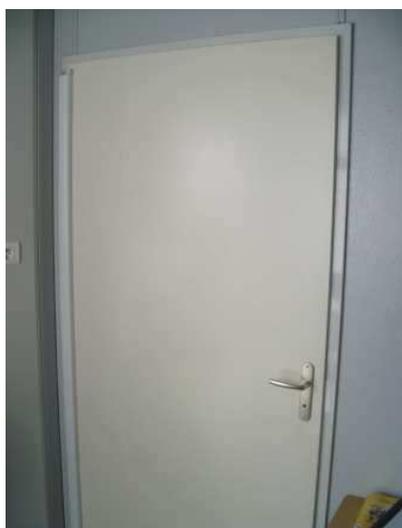
<b>FICHE DE CONSTAT DIAGNOSTIC HANDICAPES</b>	<b>FC n°12</b>
---	----------------

<p><b>SANITAIRES :</b> Aménagements intérieurs des cabinets</p>

<p><b>CONSTAT - LOCALISATION :</b> Absence de pictogramme PMR au niveau des sanitaires adaptés RASED.</p>	
---	--

<p><b>PROPOSITION D'ACTION :</b> Pose d'un pictogramme pour signalisation d'un sanitaire adapté</p>
---
