## MAIRIE DE LESNEVEN

# Rapport de diagnostic Accessibilité aux personnes Handicapées

Site : HALLE DE LOISIRS

Adresse Gare routière  
29260 Lesneven

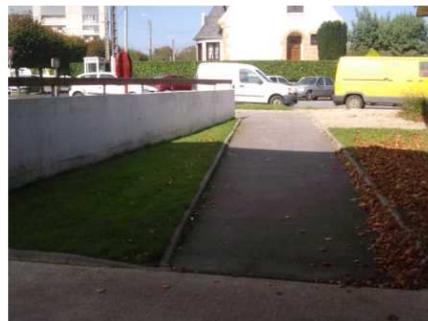
L'établissement est accessible depuis la voirie publique.

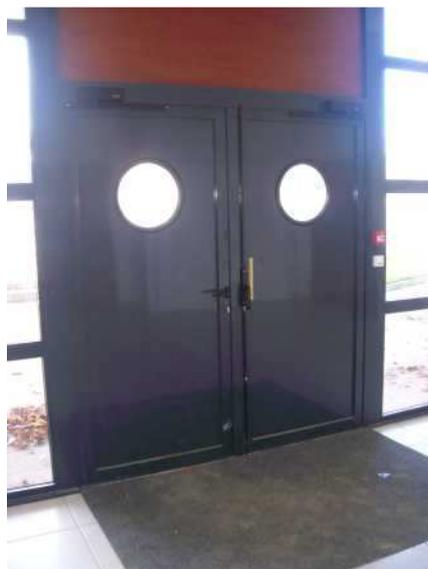
La porte d'entrée est accessible.

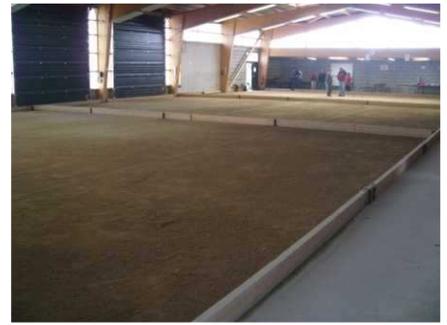
L'espace jeux de boules est accessible.

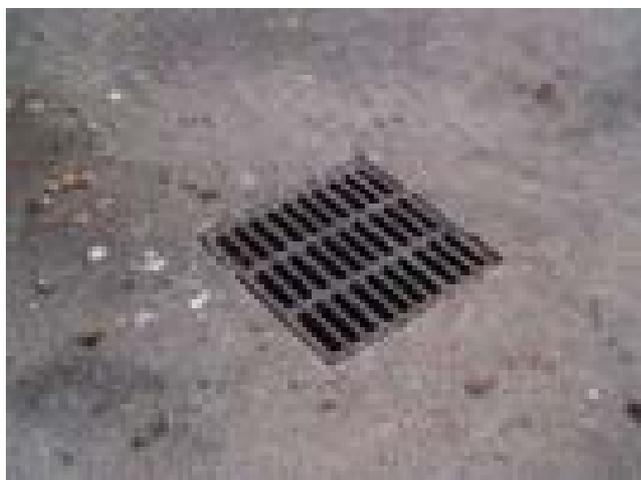
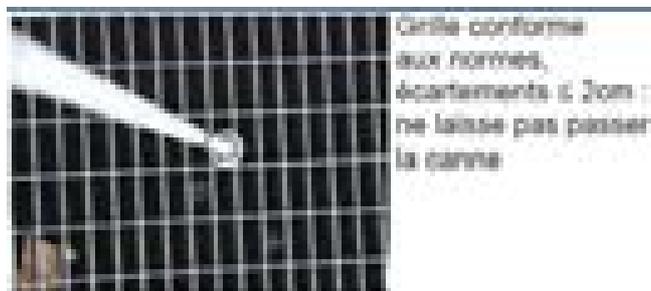
<b>FICHE DE CONSTAT DIAGNOSTIC HANDICAPES</b>	<b>FC n°1</b>
---	---------------

**CHEMINEMENTS EXTERIEURS :**  
Trous en sol

<b>CONSTAT - LOCALISATION :</b> Présence de trous au sol formés par un avaloir.	
--	--

**PROPOSITION D'ACTION :**  
Remplacement d'avaloirs par des équipements dont les trous sont inférieurs à 2 cm

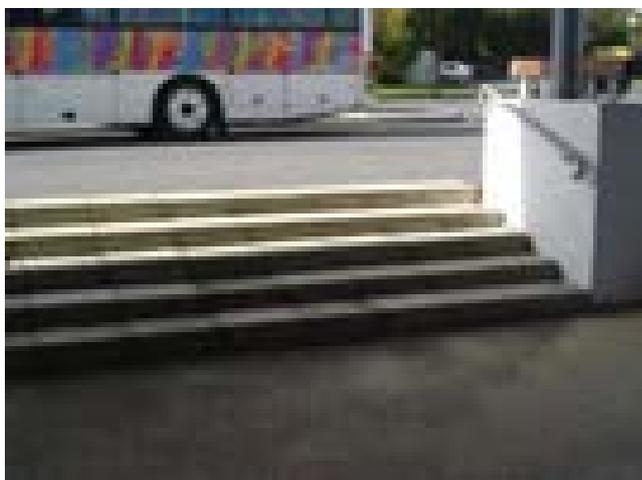
<b>FICHE DE CONSTAT DIAGNOSTIC HANDICAPES</b>	<b>FC n°2</b>
---	---------------

Appel de vigilance pour les malvoyants en partie haute

Absence d'appel de vigilance en partie haute de l'escalier;

Mise en œuvre d'une bande de vigilance à 50 cm de la première marche en partie supérieure.

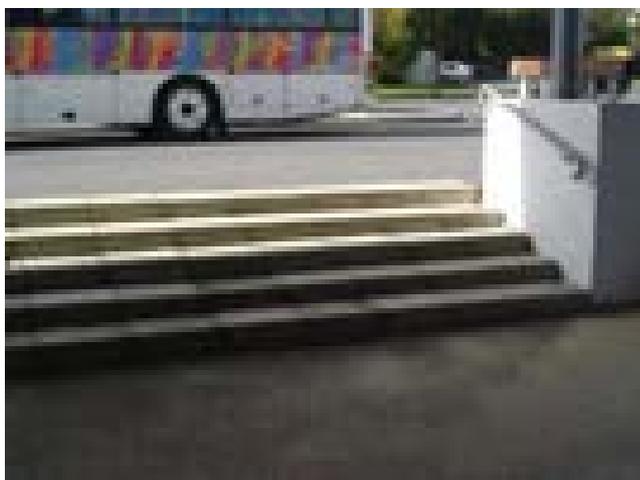
<b>FICHE DE CONSTAT DIAGNOSTIC HANDICAPES</b>	<b>FC n°4</b>
---	---------------

Contremarches des 1ères et dernières marches

Les premières et dernières contremarches ne sont pas visuellement contrastées.

Mise en œuvre d'un contraste visuel pour les 1ère et dernière contremarches des volées d'escalier

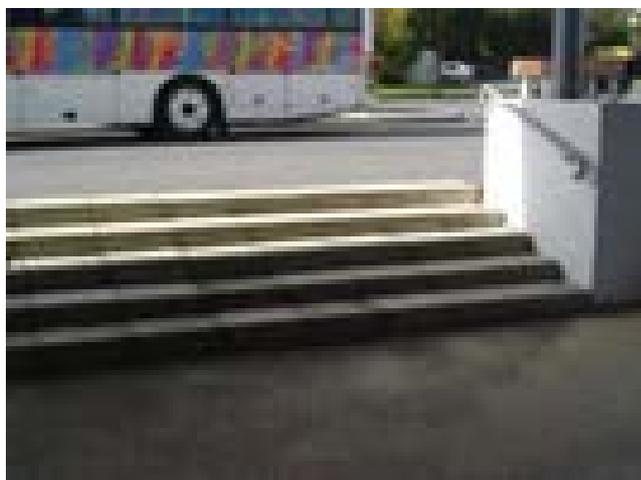
<b>FICHE DE CONSTAT DIAGNOSTIC HANDICAPES</b>	<b>FC n°5</b>
---	---------------

**ESCALIERS :**  
Mains courantes

**CONSTAT - LOCALISATION :**  
Les mains courantes ne débordent pas au droit des premières et dernières marches.

**PROPOSITION D'ACTION :**  
Prolongation horizontale des mains courantes au droit des premières et dernières marches et sur demi-paliers.

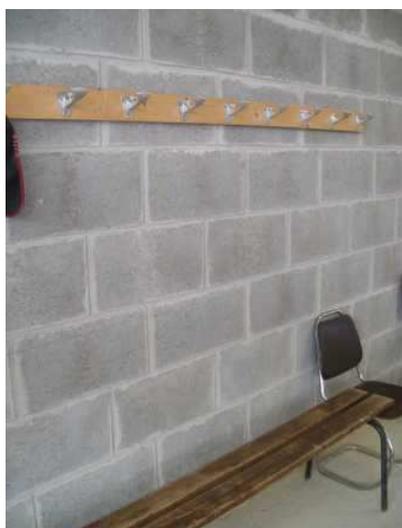
<b>FICHE DE CONSTAT DIAGNOSTIC HANDICAPES</b>	<b>FC n°6</b>
---	---------------

**EQUIPEMENTS ET DISPOSITIFS DE COMMANDE :**  
 Equipements divers accessibles

**CONSTAT - LOCALISATION :**  
 La hauteur des patères est trop importante (1,70 m relevé).

**PROPOSITION D'ACTION :**  
 Rajout de patères à moins de 1,30 m de haut.

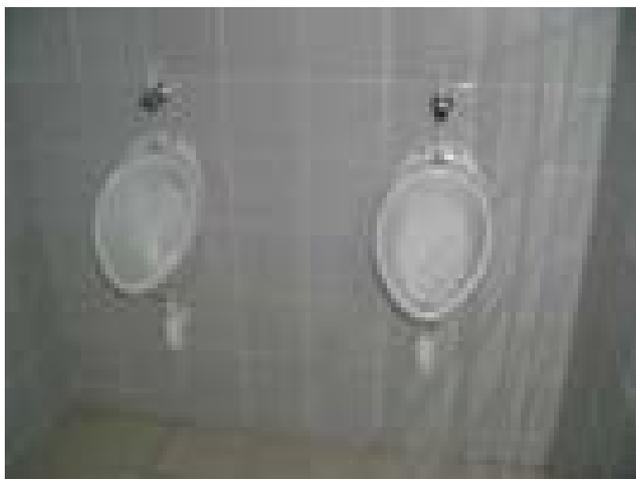
<b>FICHE DE CONSTAT DIAGNOSTIC HANDICAPES</b>	<b>FC n°7</b>
---	---------------

**SANITAIRES :**  
Equipements des sanitaires adaptés

**CONSTAT - LOCALISATION :**  
Tous les urinoirs sont situés à la même hauteur.

**PROPOSITION D'ACTION :**  
Abaissement d'au moins 1 urinoir par batterie d'urinoirs

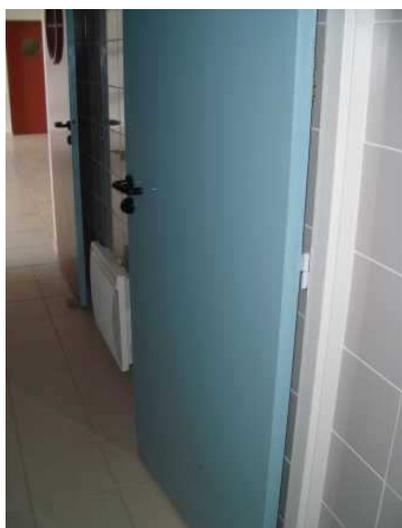
<b>FICHE DE CONSTAT DIAGNOSTIC HANDICAPES</b>	<b>FC n°8</b>
---	---------------

**SANITAIRES :**  
Aménagements intérieurs des cabinets

**CONSTAT - LOCALISATION :**  
Absence de système de fermeture de la porte des sanitaires adaptés.

**PROPOSITION D'ACTION :**  
Installation d'une poignée en U permettant de refermer la porte des sanitaires adaptés.

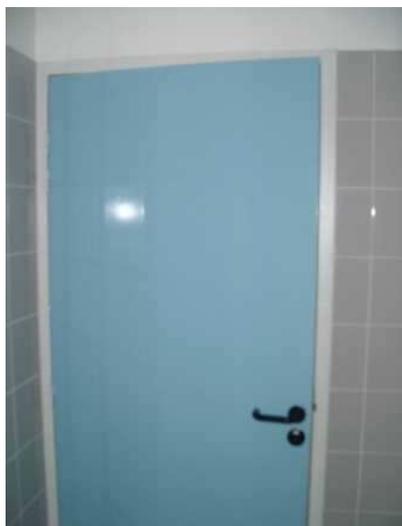
<b>FICHE DE CONSTAT DIAGNOSTIC HANDICAPES</b>	<b>FC n°9</b>
---	---------------

<p><b>SANITAIRES :</b> Aménagements intérieurs des cabinets</p>

<p><b>CONSTAT - LOCALISATION :</b> Absence de pictogramme sur la porte des sanitaires adaptés.</p>	
--	--

<p><b>PROPOSITION D'ACTION :</b> Pose d'un pictogramme pour signalisation d'un sanitaire adapté</p>
---
