RAPPORT DE MISSION DE REPERAGE DES MATERIAUX ET PRODUITS CONTENANT DE L'AMIANTE AVANT REALISATION DE TRAVAUX

Pré-Rapport N° 161007 établi le 02/04/2015 mis à jour le 28/04/2015

**Mairie
Place de la Mairie
29910 TRÉGUNC**

Immeuble bâti concerné : **Mairie-Place de la Mairie - 29910 TRÉGUNC**

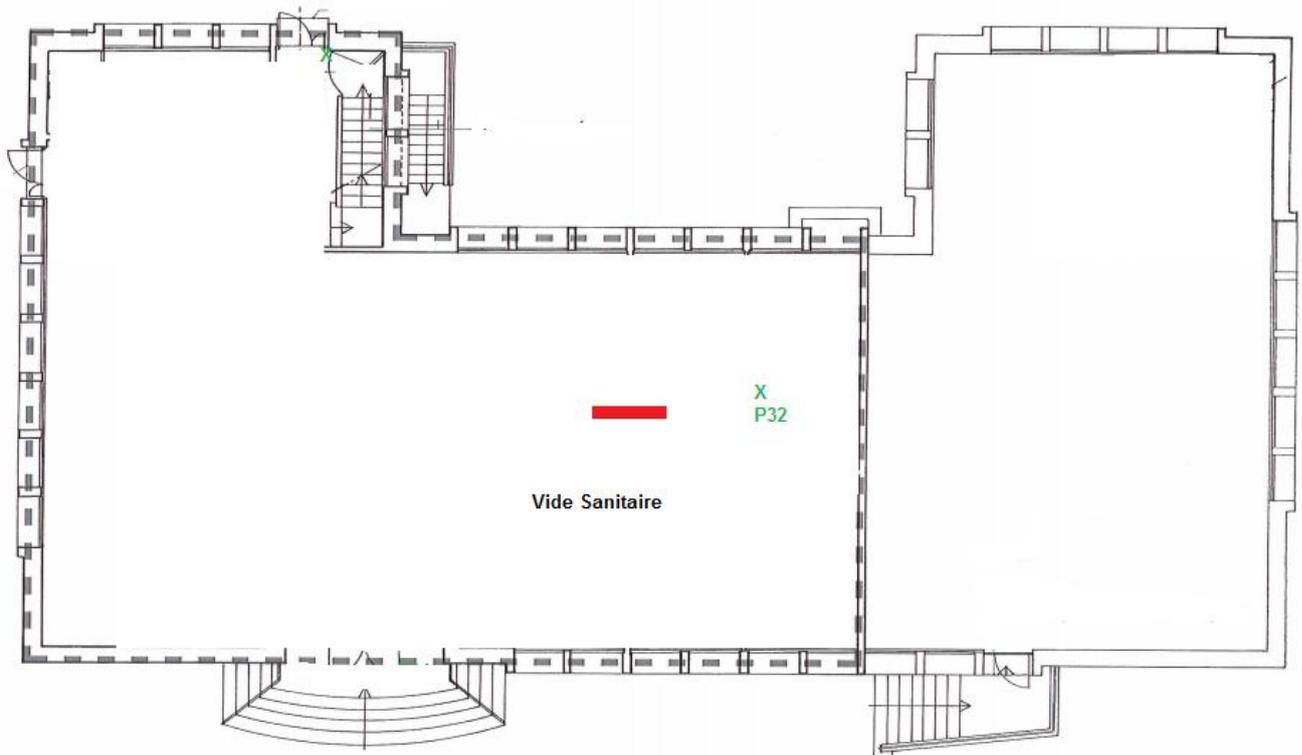
N°	161007
	Création :	02/04/2015
	Révision :	/
	Indice:	a
Rapport de mission de repérage des matériaux et produits contenant de l'amiante avant travaux		
Vide Sanitaire Mairie-Place de la Mairie - 29910 TRÉGUNC		Annexe 2 - Page 1/3 Auteur du plan de repérage : G.ROUDAUT

MATERIAU	LOCALISATION DU MATERIAU	DESCRIPTION	OBSERVATIONS / REMARQUES / MOTIFS
Conduit fibre ciment	Vide Sanitaire (Sous-sol) (Conduits de fluides)	/	/

Signes graphiques utilisés	
	Conduit fibre ciment amianté
	Localisation de prélèvement ne contenant pas d'amiante

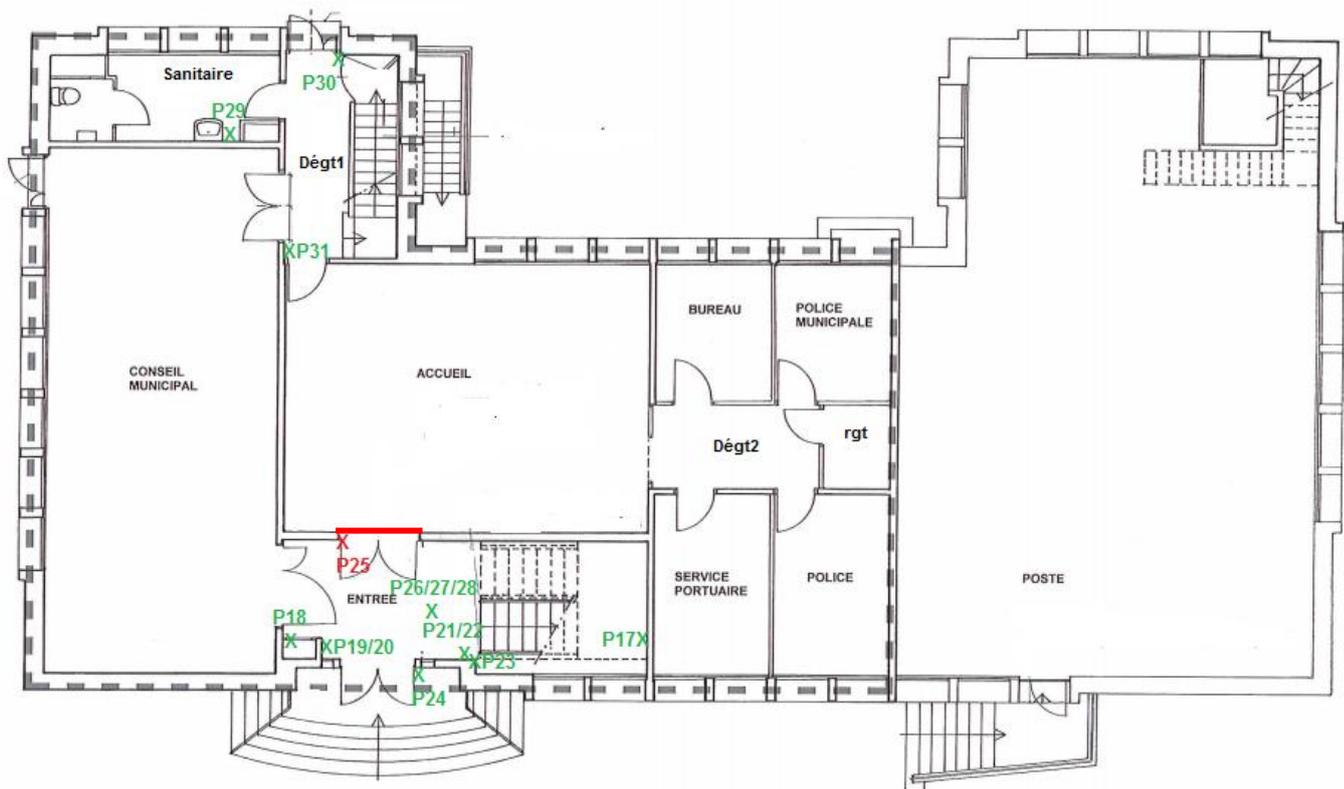
N°	161007
	Création :	02/04/2015
	Révision :	/
	Indice:	a
Rapport de mission de repérage des matériaux et produits contenant de l'amiante avant travaux		
RDC Mairie-Place de la Mairie - 29910 TRÉGUNC		Annexe 2 - Page 2/3 Auteur du plan de repérage : G.ROUDAUT

MATERIAU	LOCALISATION DU MATERIAU	DESCRIPTION	OBSERVATIONS / REMARQUES / MOTIFS
Mastic vitrier	Entrée (Rdc) (Porte d'entrée bois Accueil)	/	/

Signes graphiques utilisés	
X	Localisation de prélèvement contenant de l'amiante
X	Localisation de prélèvement ne contenant pas d'amiante
—	Menuiseries bois contenant des joints mastic vitrier amiantés

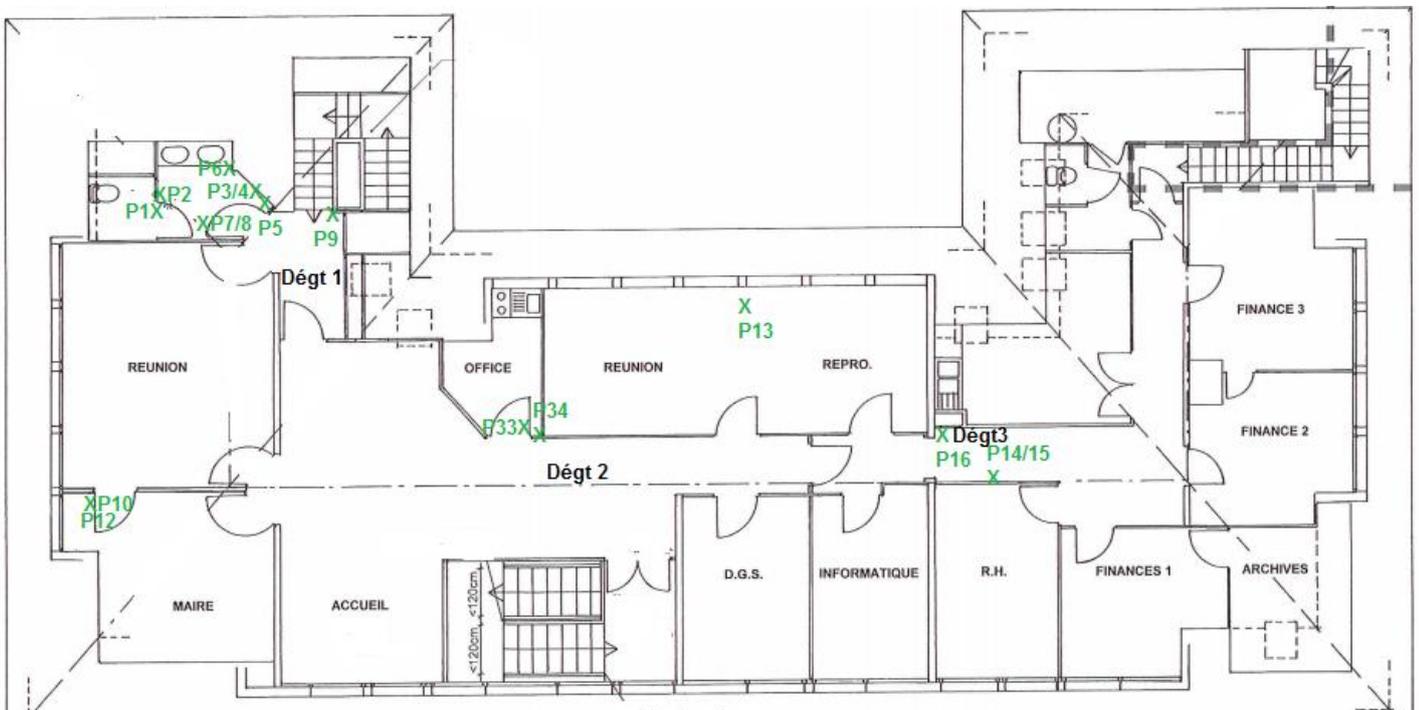
R+1 Mairie-Place de la Mairie - 29910 TRÉGUNC	Annexe 2 - Page 3/3
	Auteur du plan de repérage : G.ROUDAUT

Signes graphiques utilisés	
X	Localisation de prélèvement ne contenant pas d'amiante

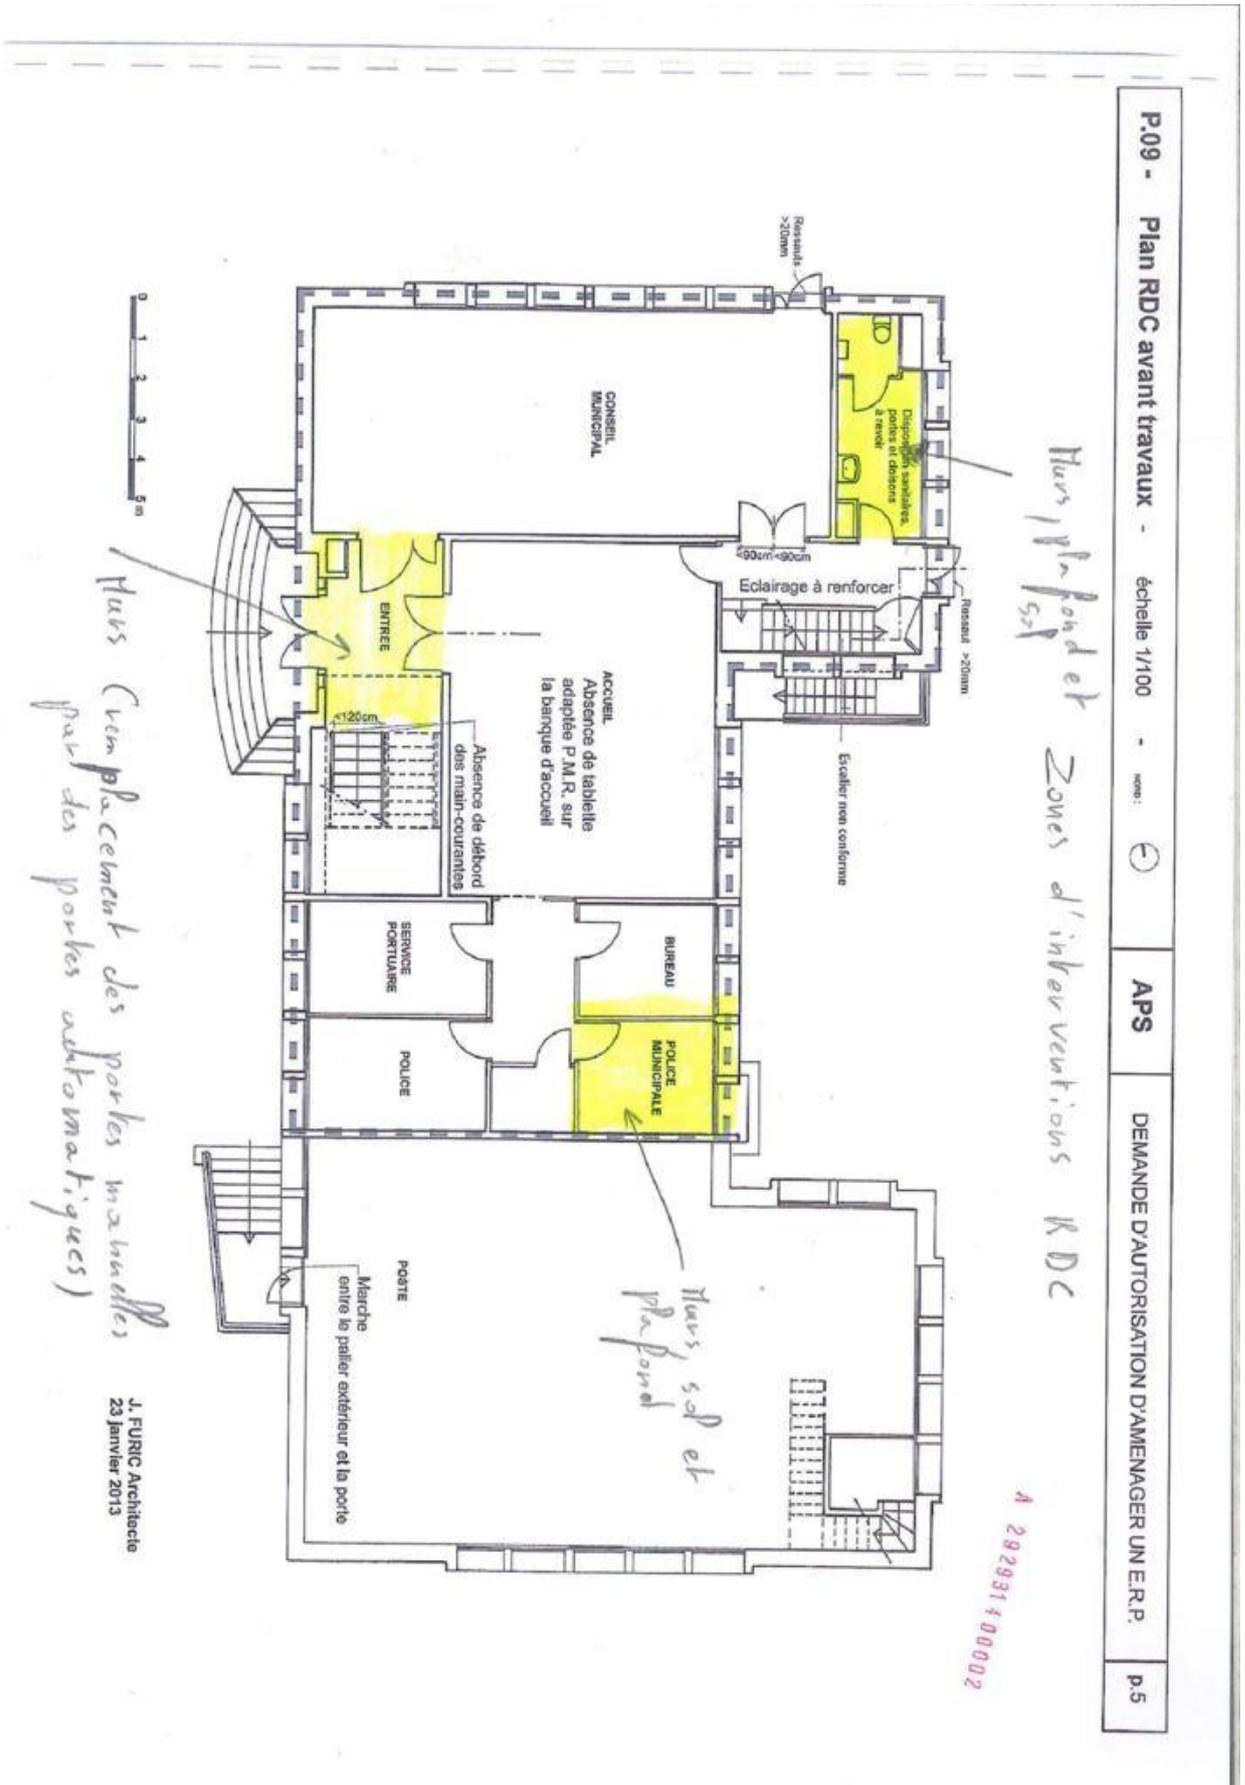
Murs (remplacement des portes manuelles par des portes automatiques)

*Murs, plafond et sols
Zones d'interventions RDC*
