Rapport d'étude

Commune et propriétaire: LOCRONAN

Edifice : Eglise

Objet : Retable du Rosaire, étude préalable

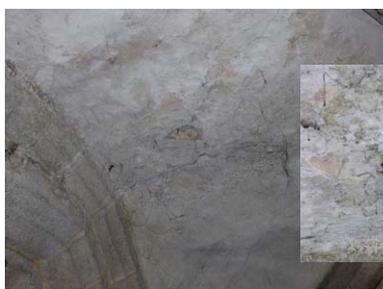
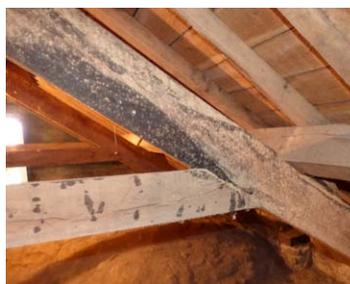
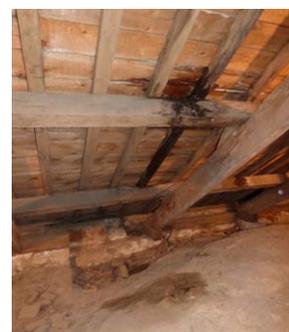
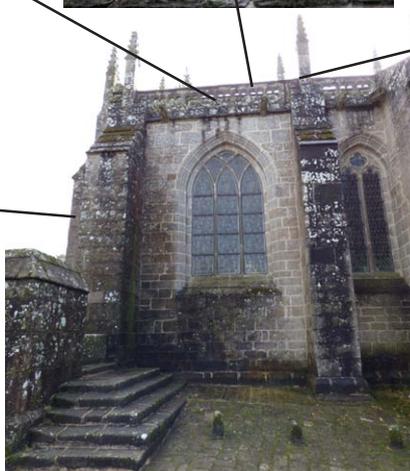
L'humidité est très présente dans l'édifice; lors de notre intervention il était fréquent d'observer la condensation de l'humidité sur les pierres.

D'autre part, nous avons repéré des tâches sur la voûte maçonnée et des décollements de l'enduit. Après vérification de l'extrados des voûtements, nous avons repéré des infiltrations au niveau de la couverture ainsi que de nombreuses attaques actives d'insectes xylophages sur des pièces de charpente. L'accès au chéneau permet également de se rendre compte du nombre d'ardoises manquantes, du développement des mousses, lichens et dépôts de feuilles mortes provoquant le bouchage des exutoires. Les eaux pluviales ne sont plus correctement évacuées et risquent de dégrader le bâtiment et donc le mobilier qui y est conservé.

Relevé du climat courant novembre et décembre 2014 : de 5 à 12 ° C et entre 80 et 99 % d'hygrométrie relative.

- étanchéité du bâtiment (infiltrations par le toit et le vitrail)
- Vérification des enduits et maçonneries

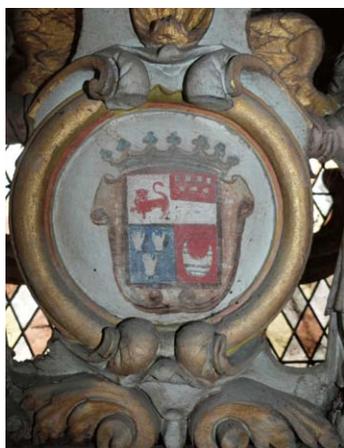
Blason aux armes des familles de Névet, Lezhascoët et alliés

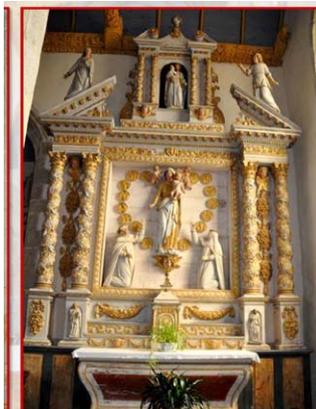
Ce retable de la « Sainte famille », édifié en 1674 dans l'église de Bodilis présente plus de caractéristiques proches de celui du rosaire de Locronan que les autres retables du rosaire attribués au même atelier.

La structure du premier registre à 4 stylobates, les deux gradins sculptés, les 4 colonnes torses à pampres ainsi que l'entablement curviligne ressemblent au retable de Locronan.

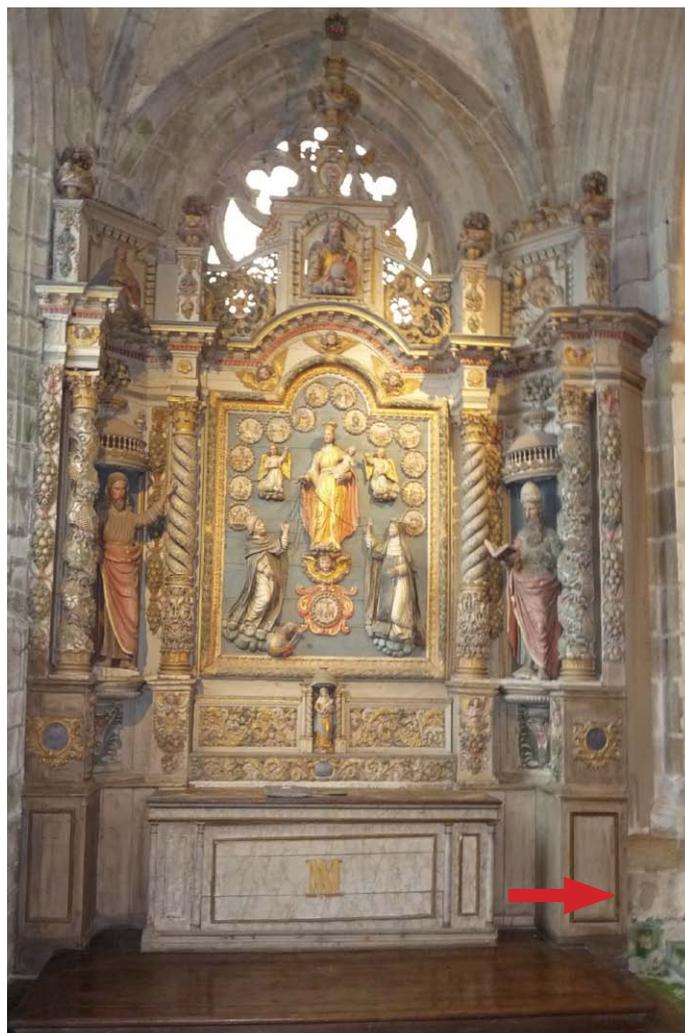
En comparant ces deux clichés, plusieurs différences sont notables. Le panneau central est recouvert d'un fond délimité par des baguettes entre les personnages en haut-relief et les médaillons du Rosaire. Il n'y a plus de crucifix surmontant la niche du second gradin. Sur le registre d'assise, des panneaux rectangulaires à moulures existent aujourd'hui sur les stylobates extérieurs alors qu'auparavant des moulures cintrées en partie haute étaient fixées sur les caissons entre l'autel et les stylobates extérieurs (cf. flèches rouges sur les clichés ci-dessus). Enfin, on distingue un emmarchement plus étroit encadrant l'autel.

A noter également que le retour senestre du retable était, au début du 20ème siècle, occupé par une boiserie habillant les retombées de pile. A cet emplacement se trouvait un groupe sculpté représentant l'Education de Sainte Anne à la Vierge.

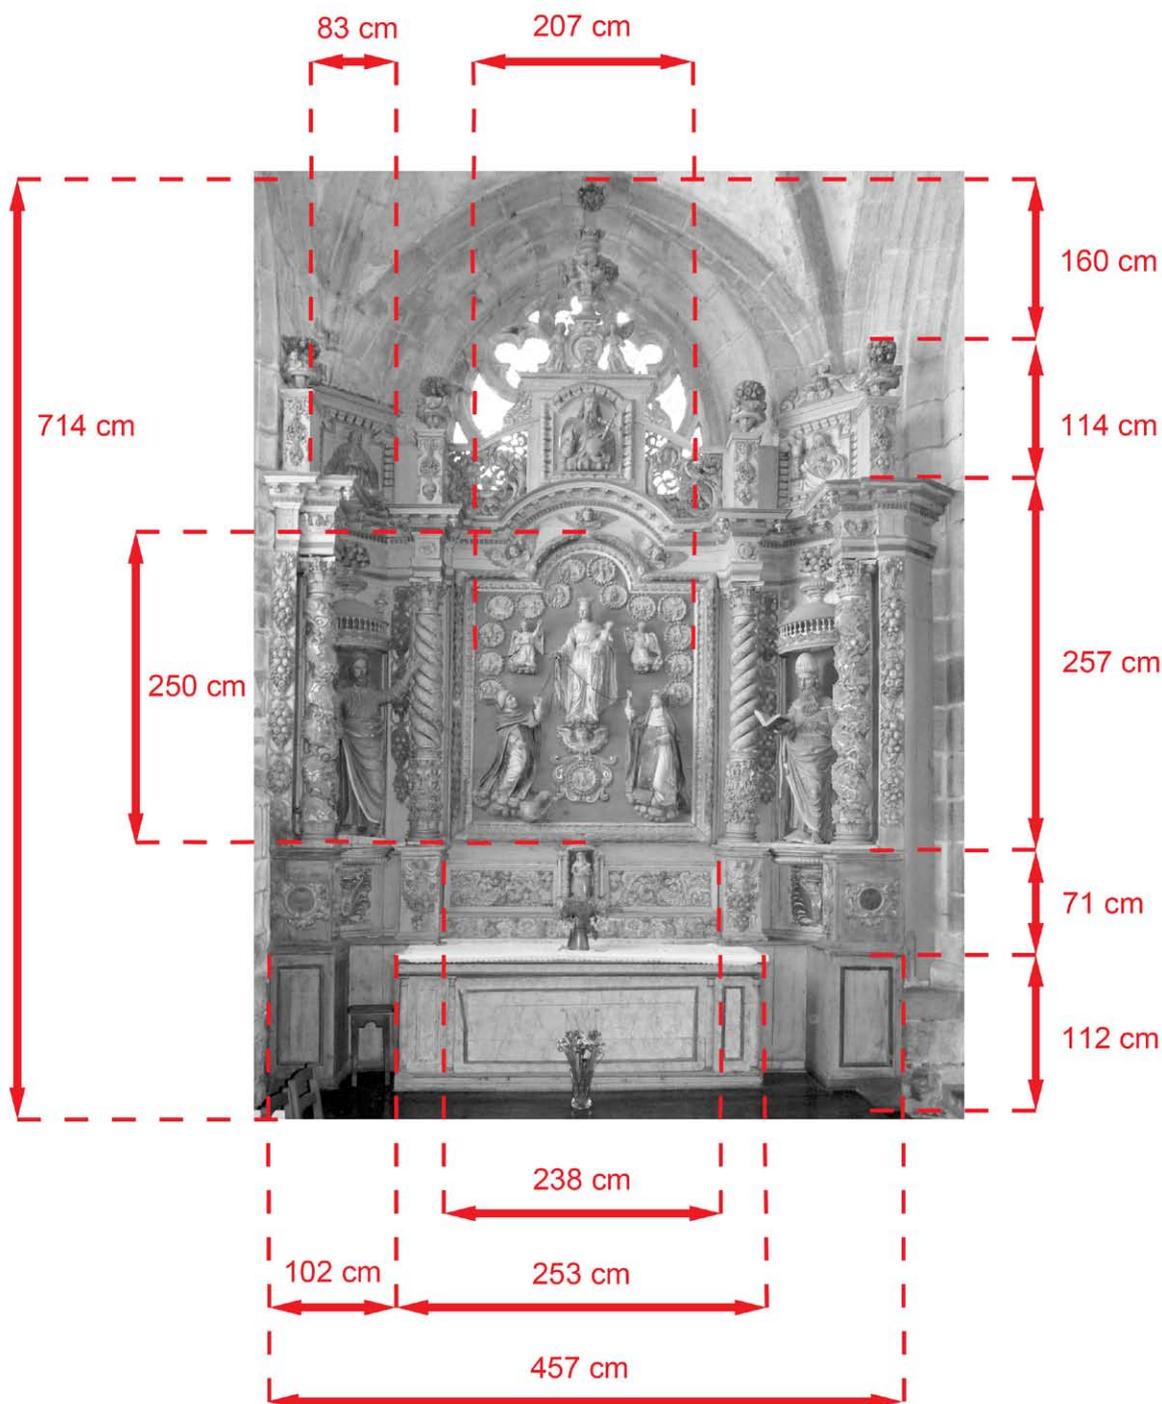
Elévation côté - Retable

Nous avons relevé 8 centimètres de faux-aplomb sur la hauteur du retable et 2-3 centimètres de faux niveau.

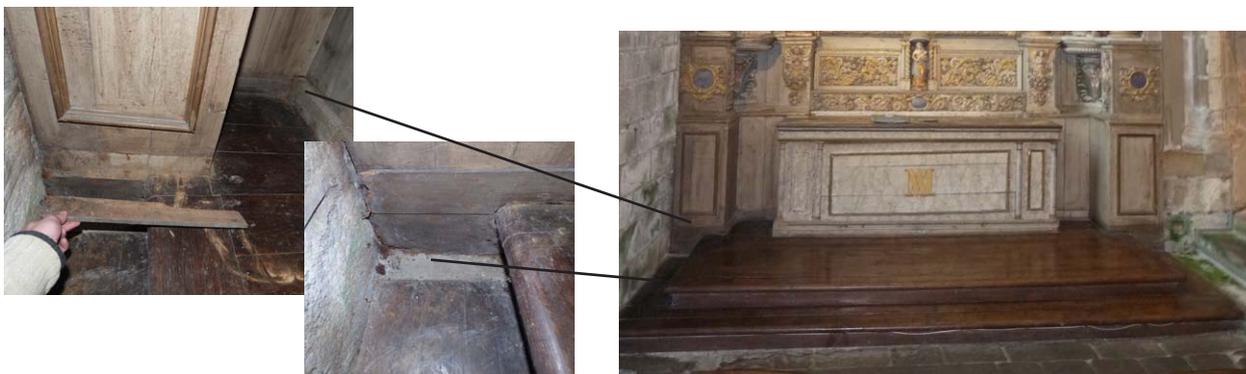
Les caissons d'assise latéraux sont posés directement sur le sol, sans isolation à la base, ce qui induit des remontées capillaires d'humidité dans le bois . L'embranchement actuel à trois degrés est récent et date probablement du réaménagement liturgique issu de Vatican II. Du ciment comble le niveau de sol au niveau du mur nord.

- Transfert retour des ensembles, repose de l'emmarchement sur isolant et percement de trous d'évent,
- Pose et dépose d'échafaudages,
- Repose de l'ensemble légèrement en avant du mur afin de favoriser l'aération (remplacement des fixations oxydées par des scellements inox) et isolation à la base (feuilles de plomb). Isolation entre la table en pierre et la nouvelle table d'autel par feutre bitumé ou feuille de liège,

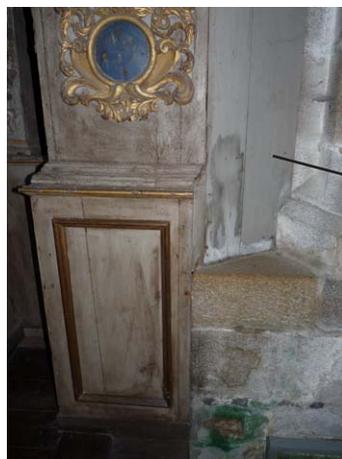
Lames d'habillage récentes, décolorées par l'humidification du bois

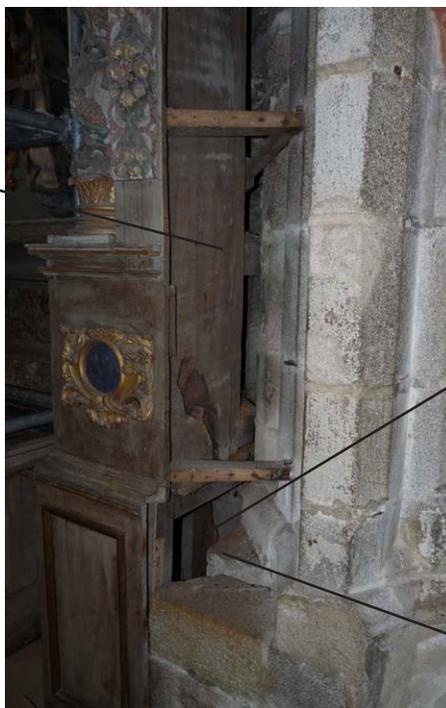
Après dépose des lames : vues de la structure porteuse attaquées par les insectes xylophages et destabilisée par des fixations rouillées descellées ou cassées

- Consolidation des bois fragilisés par imprégnation de Paraloid B72,
- Vérification et renforcement du bâti et de la charpente arrière, reprise des assemblages, remplacement par greffe et sculpture à l'identique (modillons, bouquet du fronton sommital senestre),

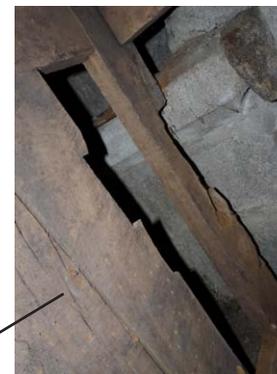
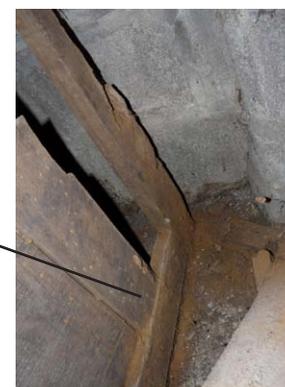
En façade, de multiples trous d'envol sont visibles sur les stylobates, sur le panneau de façade et le plateau d'autel. De nombreuses restaurations antérieures sont visibles soit par remplacement des bois ou par comblement des volumes disparus par du mastic. C'est aussi le cas des planches de fond des gradins qui sont récentes.

Les moulures et les éléments d'ornementation sculptées comme les cartouches, cuirs, putti et chutes de fleurs sont chevillés et fixés par des pointes oxydées ajoutées au fur et à mesure des réparations.

- Démontage des éléments, extraction des pointes oxydées, élimination des restaurations d'appoint au mastic
- Traitement insecticide préventif et curatif du bois par imprégnation des bois nus à saturation en 2 passes,

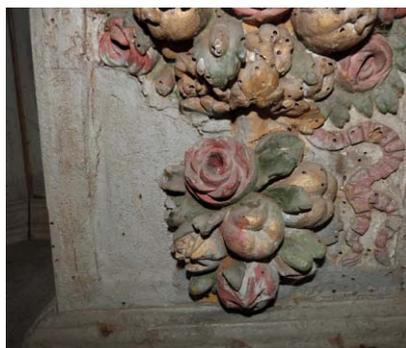
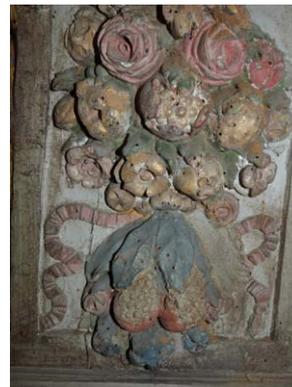
L'hygrométrie relevée sur les boiseries dépasse partout les 20 % avec notamment 28.6 % sur la plinthe du stylobate côté chœur, 22.5 % sur le plateau d'autel et 26 % près de la chute de fleurs le long du mur et de la baie nord. Ces chiffres sont relativement élevés, dans des niveaux qui favorisent le développement d'infestations biologiques (moisissures, champignons lignivores et insectes). C'est la raison pour laquelle des trous d'envol d'insectes xylophages ont été repérés un peu partout sur le retable et que d'anciennes zones vermoulues ont été comblées par du mastic.

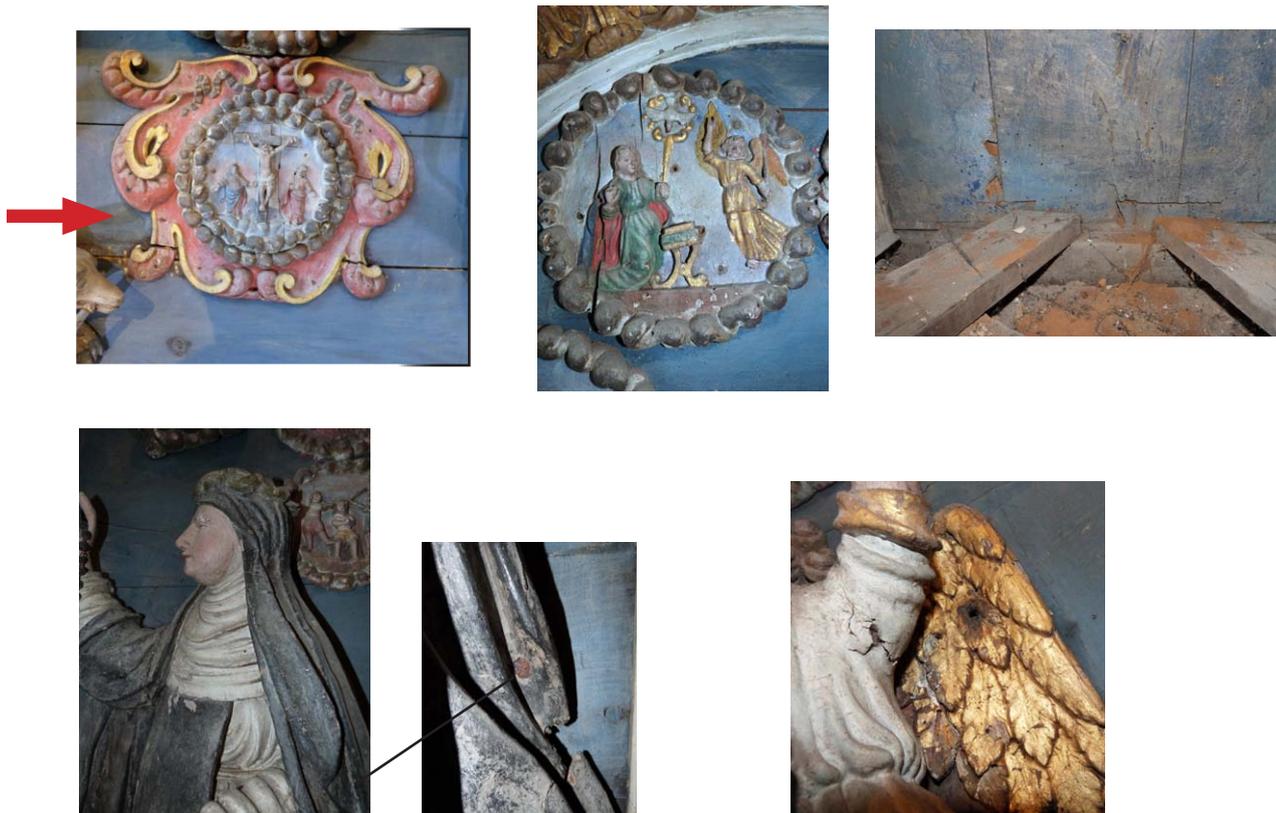
Depuis la base des colonnes jusqu'aux chapiteaux, cette partie du retable est extrêmement décorée avec des fonds constitués de lames assemblées par rainures-languettes et par tenons-mortaises ou assemblages à clef fixés sur une structure charpentée, elle-même scellée aux maçonneries par des pattes sérieusement oxydées. A noter que le lambris de fond de niche est assemblé sur la traverse basse par des queues d'aronde. Les quatre chutes de fleurs, les quinze médaillons des «Mystères», les hauts-reliefs de la Vierge à l'Enfant accompagnée de deux anges, de Saint Dominique, de Sainte Catherine sont, à l'origine, accrochés avec des clous forgés que l'on repère en façade. Puis, au fur et à mesure de la survenue des altérations, des petites pointes ont été ajoutées. De nombreuses disjonctions et cassures résultent de ce type de fixations car les ornements fixés sur plusieurs lames ou sur différents panneaux menuisés ne peuvent supporter les déformations du bois et ses contraintes.

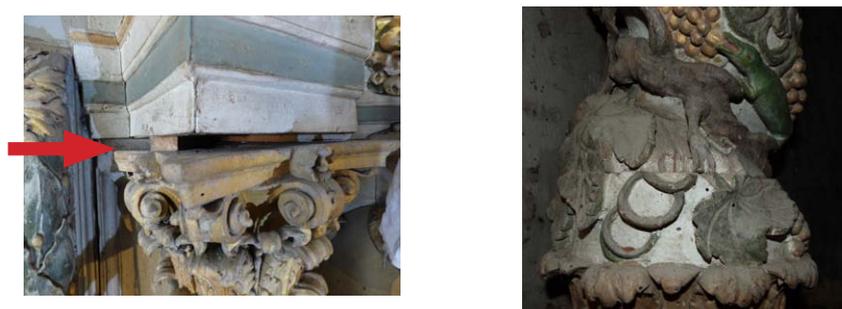
Les colonnes torsées sont réalisées en trois éléments : le tore à feuilles d'acanthé puis le fût torsadé à décor de pampres ou à torsades lisses (de chaque côté du corps central). Le troisième élément étant le chapiteau qui est chevillé à la fois dans le fût et dans l'architrave. Ici tous les chapiteaux présentent, au dessus d'eux, un joint ouvert de 2 - 3 cm. Ce qui veut dire que le premier registre s'est affaissé alors que le troisième registre bascule vers l'arrière. Des cales d'appoint permettent quand même le report de la charge sur les colonnes.

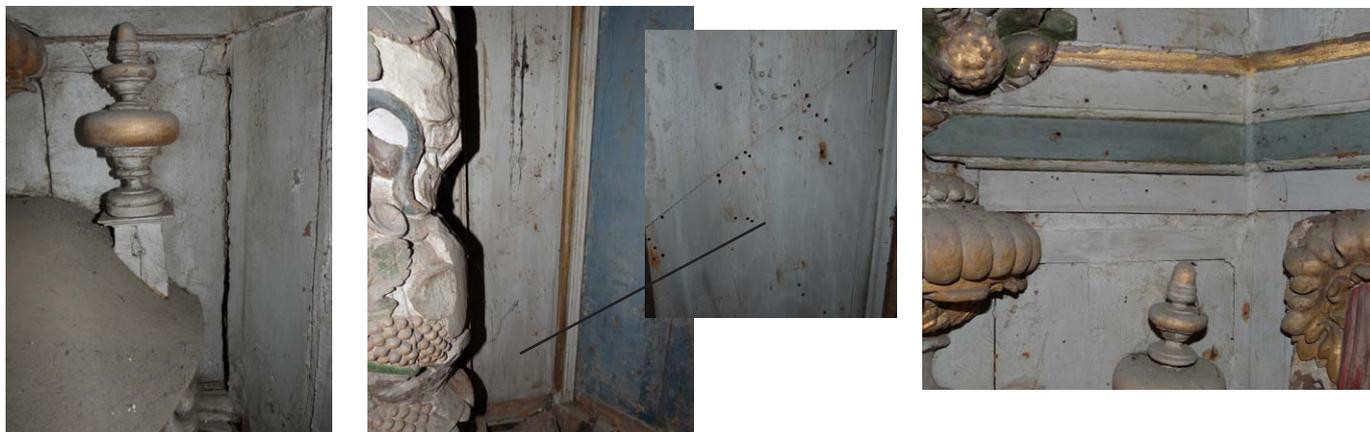
Les ailes latérales sont assemblées au corps central par le revers. On constate de nombreuses interventions sur ces zones particulièrement fragiles et sensibles aux déformations. Des planches plus récentes avec des traces d'usinage et de nombreux raccords de mastic sont clairement repérables. Comme pour le registre inférieur, de multiples pointes oxydées témoignent des interventions successives.

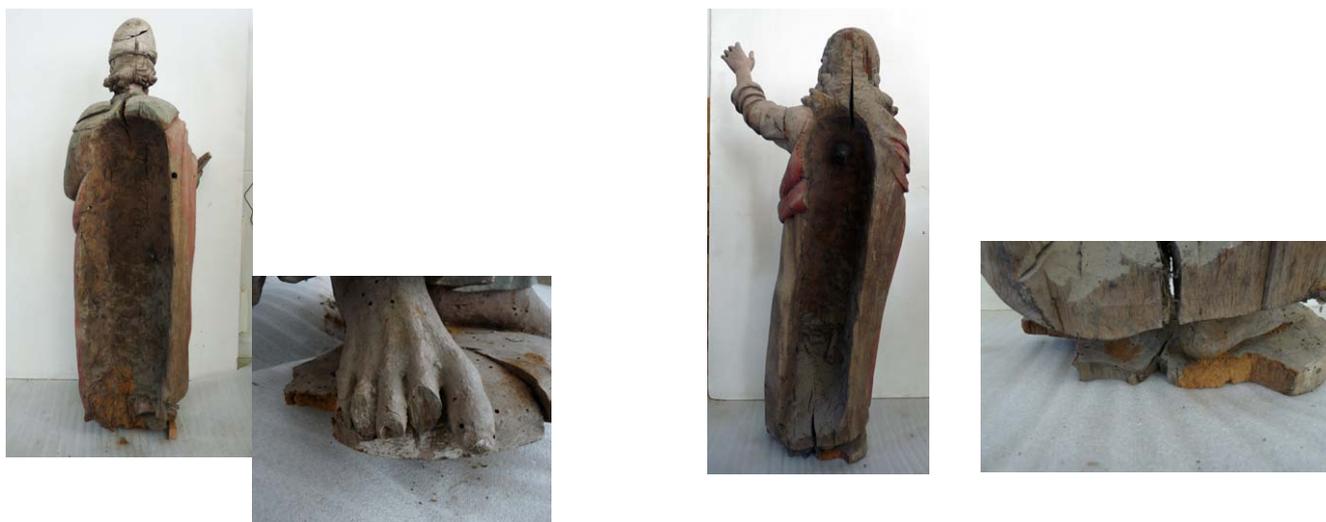
La statuare présentée dans ce registre central est composée, d'une part, de ronde-bosses dans les niches et de haut-reliefs pour Saint Dominique, Sainte Catherine et les anges du panneau central. A noter que la statue représentant la Vierge à l'Enfant est également une ronde-bosse complète. Cette statuare présente des fixations défectueuses pour celle du panneau central et pas du tout de fixation pour les statues ennichées (positionnement instable et précaire).

Clichés du revers des statues et vues rapprochées des cassures au niveau des bases des sculptures rendant précaire leur stabilité.

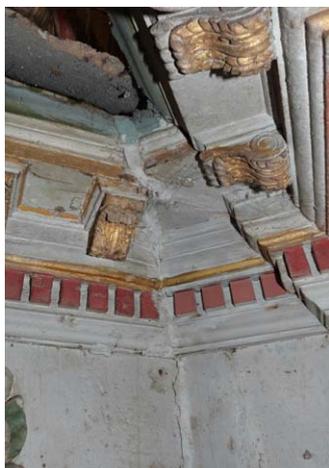
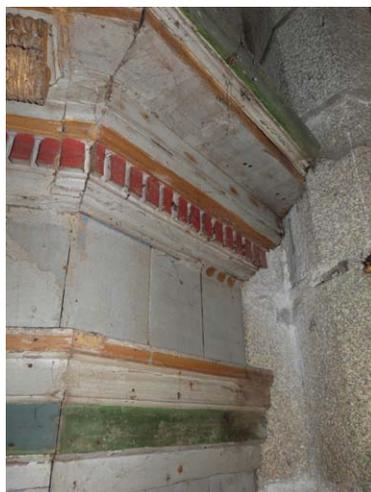
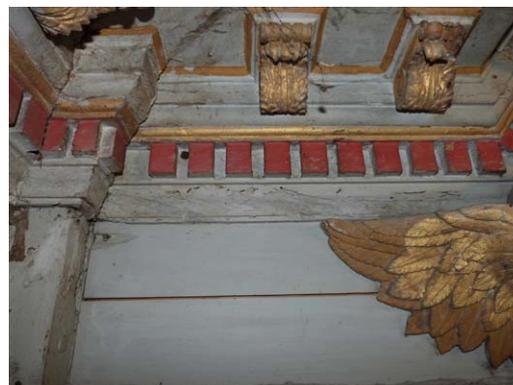
La partie sommitale du retable est constitué d'un entablement, curviligne en son centre, dont l'architrave a été restauré avec des planches de chêne plus récentes. Les raccords et les différentes coupes d'assemblage sont reprises au mastic ou avec des greffes de bois. Les moulurations sont pointées, cf. voir les multiples têtes de pointes oxydées ci-dessous.

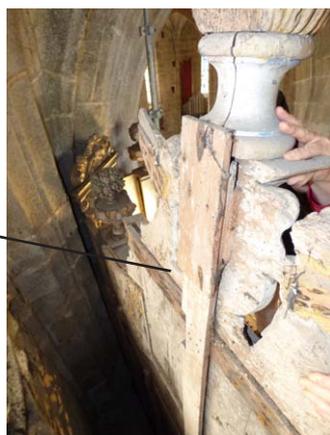
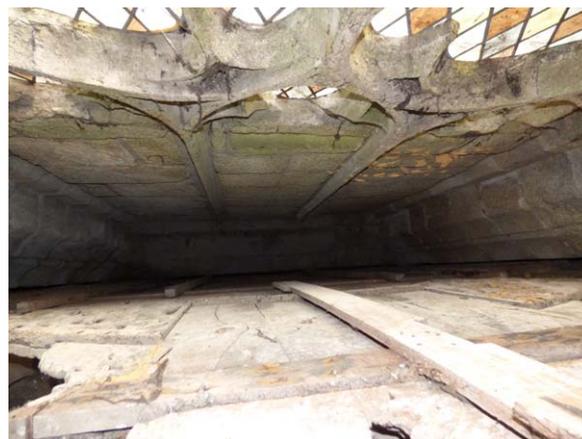
L'entablement supporte sur les côtés, deux frontons à corps carrés, ornés de décors floraux (chutes de fleurs et bouquets). Une balustrade ajourée fait la liaison avec le fronton central présentant un haut-relief de Dieu le Père et qui s'achève au-dessus par deux anges encadrant un blason et un vase couronné d'une croix. Ces éléments sont renforcés au revers par des tasseaux pointés qui maintiennent un équilibre précaire. Nous avons déposé ces derniers éléments, qui menaçaient de tomber. Ils se trouvent en dépôt dans la sacristie avec les autres moulures ou ornements mal fixés ou déjà tombés. De nombreuses restaurations sont repérables : pointes oxydées, mastic, bois neuf ...

Planchette de renfort pointée avec mastic,

vue de l'arrière du retable depuis le haut du fronton

- Révision et consolidation des différentes fixations (moulurations, ornements) par chevillage et collage, prévoir un doublage des éléments sommitaux (fronton, galerie ajourée....)

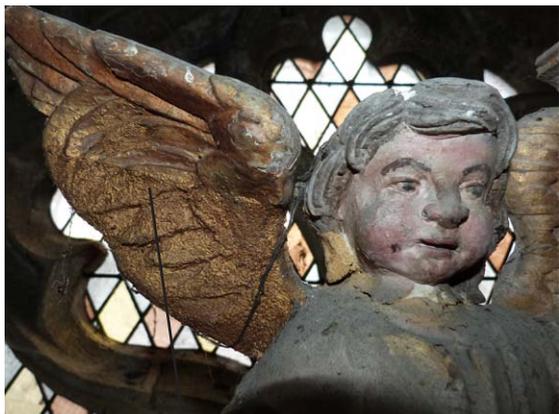
mastic et pointes oxydées

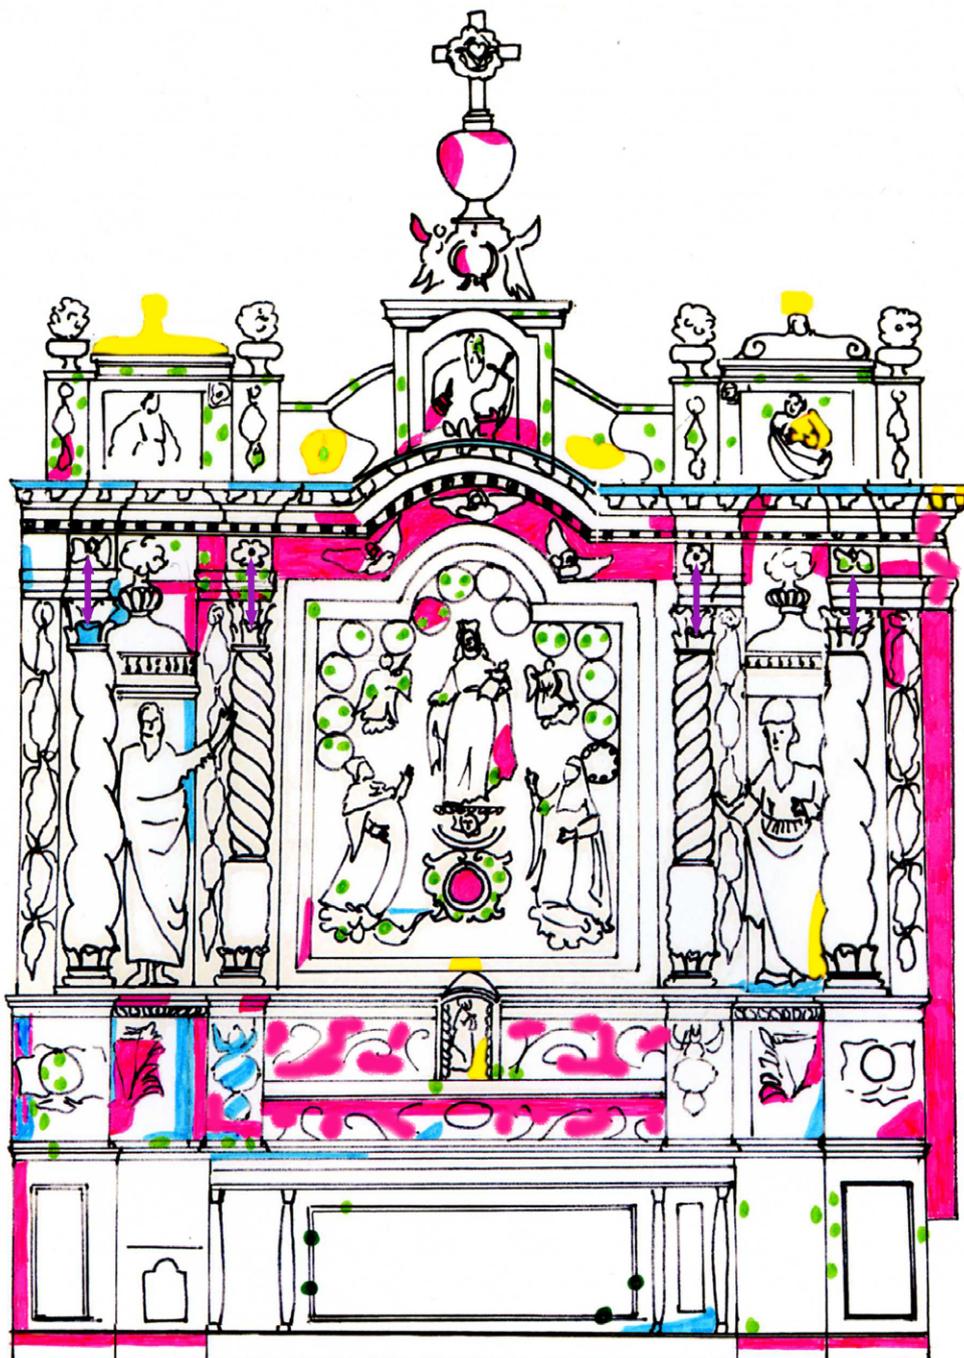
Schéma de synthèse des altérations

Au niveau du support, ce retable est probablement proche de sa conception d'origine avec des retours latéraux en biais permettant de tirer profit du volume particulier de cette chapelle nord. L'extrémité de l'entablement et le fileur coté chœur ont été installés au 20ème siècle quand le groupe sculpté de Sainte Anne et la Vierge a été retiré. Les restaurations successives sont relativement bien lisibles et viennent pallier des problèmes de stabilité et des altérations du bois résultant de l'humidité. Au fil du temps l'ensemble s'est affaissé plus en faux aplomb qu'en faux niveau. A tel point que la partie sommitale menaçant de tomber a été déposée.

Il conviendra de traiter les attaques biologiques, de les prévenir par une isolation et une ventilation satisfaisante des bois. Les dégâts déjà constatés (affaissement, dislocations, oxydations des éléments métalliques) seront repris en utilisant des matériaux et des techniques qui assureront la bonne pérennité du mobilier.

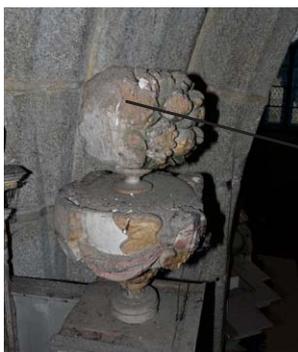
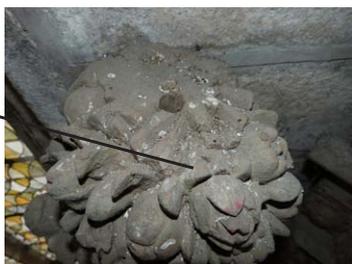
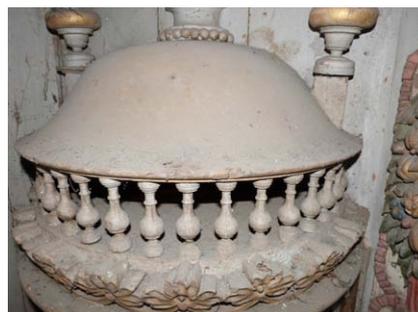
- Empoussièrément

Les clichés suivants illustrent les types de désordres relevés sur l'ensemble des boiseries. Certains de ces désordres comme l'empoussièrément ou les soulèvements de couche picturale sont liés aux conditions de conservation, alors que d'autres sont liés aux interventions successives comme par exemple les repeints jaunes à la place de la feuille d'or ou les repeints en trompe-l'oeil des sculptures manquantes.

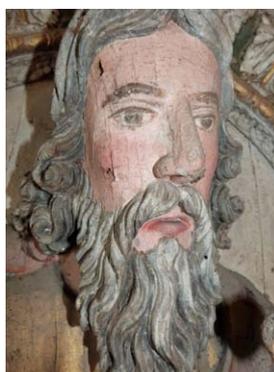
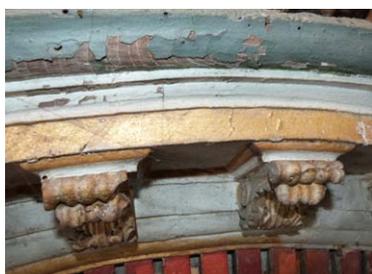
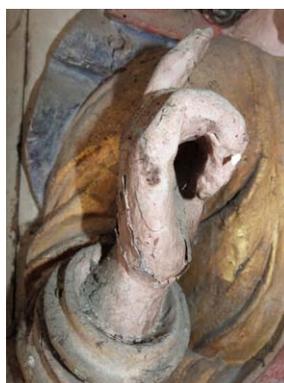
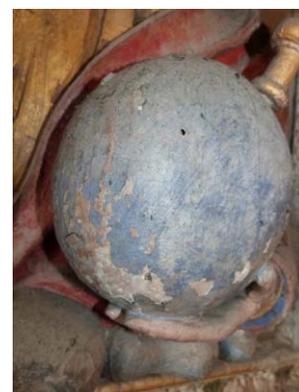
- Ecaillages et décollement de la couche picturale

L'ensemble est très poussiéreux et encrassé, des écaillages et soulèvements de la couche picturale résultent de l'humidité ambiante.

L'intervention consistera donc essentiellement à assurer les travaux de consolidation et de nettoyage de la couche picturale. Nous proposons également de dégager les bronzines oxydées et d'alléger les vernis ou glacis oxydés altérant ponctuellement les polychromies (vernis oxydé, glacis blanchâtres (cf. point 2 - 3 p. 36). Les réintégrations picturales des différentes réfections devront être réversibles et les reprises de dorure seront harmonisées avec les ors existants.

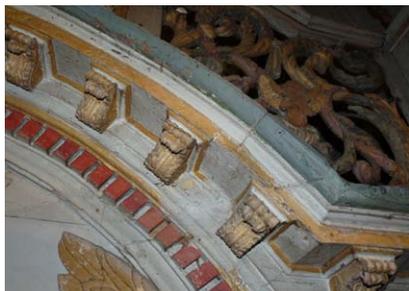
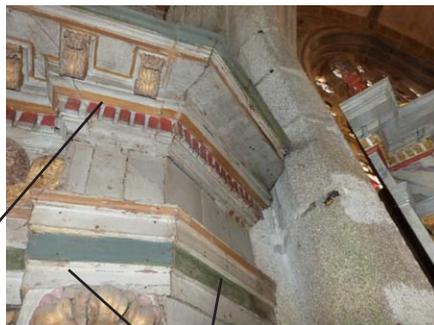
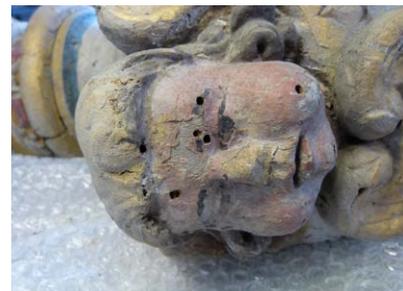
- Repeints et surpeints dommageables

Repeints malhabiles et de teintes différentes (vert puis bleu)

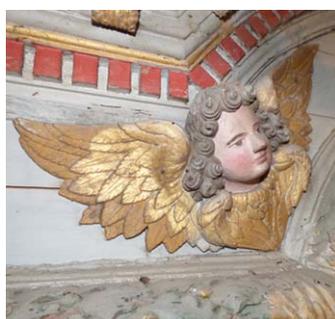
Angelot peint en trompe l'oeil en remplacement de l'élément sculpté disparu. Cette intervention est déjà visible sur la carte postale du début du 20ème siècle tout comme la feuille d'or incomplète sur les ailes des putti

- Copie en sculpture à l'identiques des 2 angelots de la galerie
- Mise en polychromie et dorure.

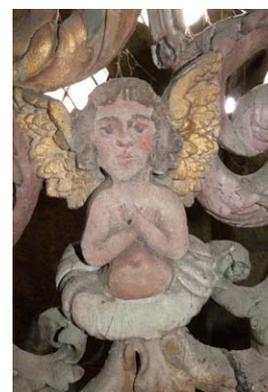
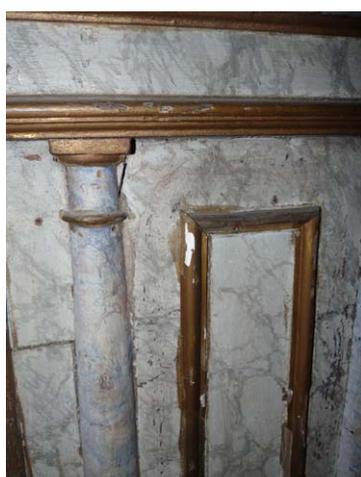
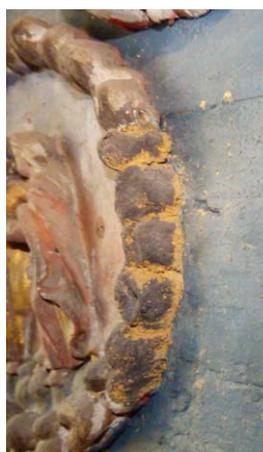
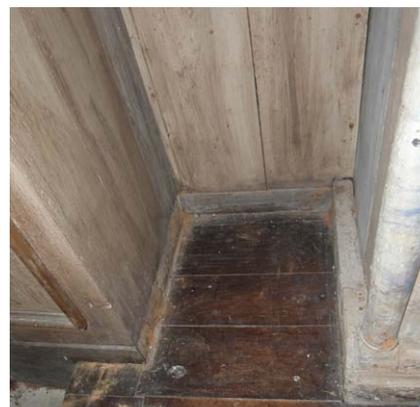
- Repeints de bronzine, argenture et vernis oxydés

De nombreuses zones lacunaires sous-jacentes, lacunes et usures de la couche picturale sont liés à l'usage. C'est particulièrement vrai pour les parties basses plus facilement accessibles.

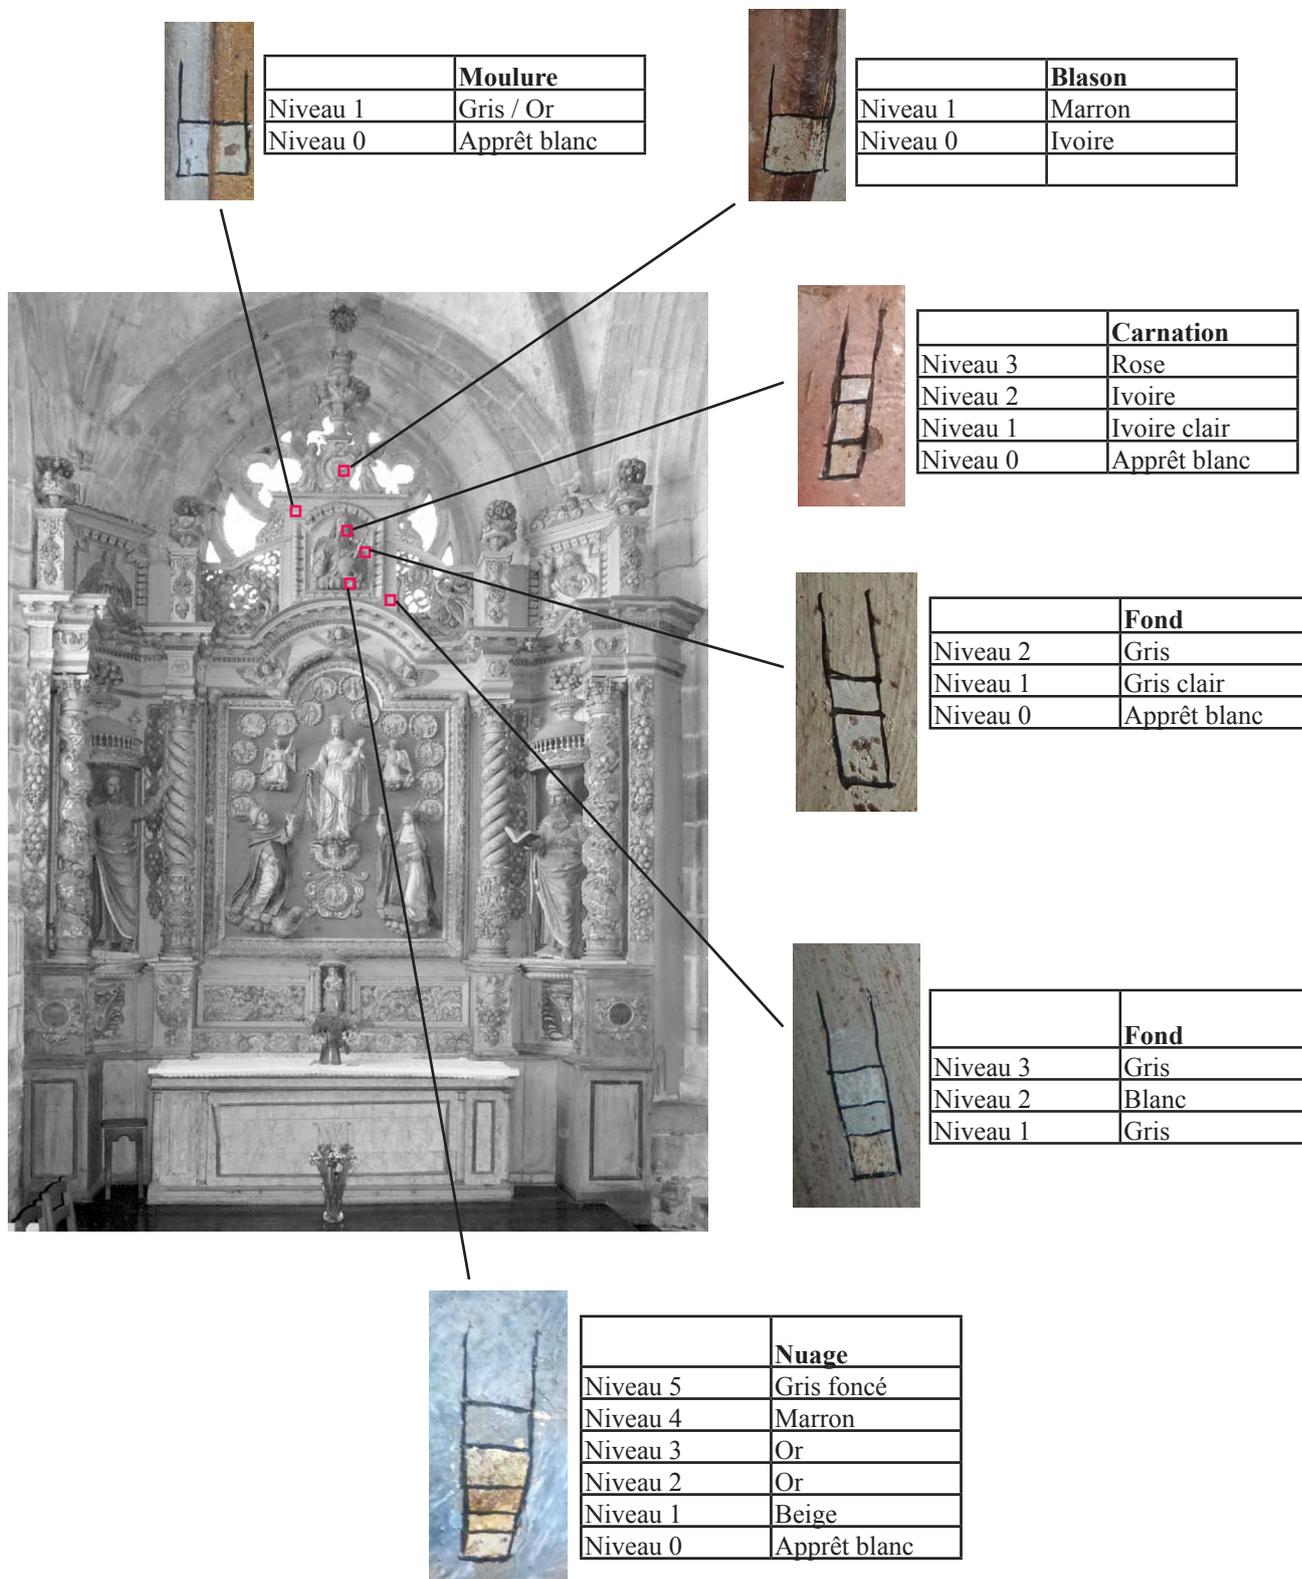
Feuille
Niveau 2	Or
Niveau 1	Gris
Niveau 0	Apprêt blanc

Fond
Niveau 2	Gris
Niveau 1	Gris
Niveau 0	Apprêt blanc

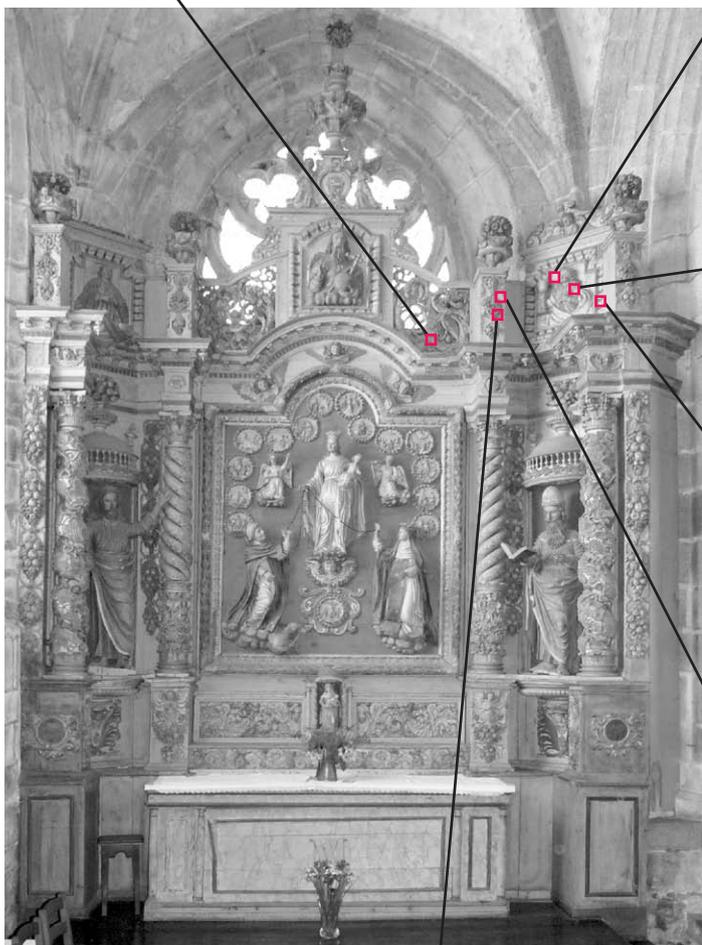
Vêtement
Niveau 3	Or
Niveau 2	Marron foncé / Or
Niveau 1	Ocre jaune
Niveau 0	Apprêt blanc

Moultures
Niveau 2	Blanc
Niveau 1	Blanc
Niveau 0	Apprêt blanc

Feuillage
Niveau 2	Gris
Niveau 1	Blanc
Niveau 0	Apprêt blanc

Feuille
Niveau 2	Vert
Niveau 1	Vert clair
Niveau 0	Apprêt blanc

Frise
Niveau 2	Surpeint bleu
Niveau 1	Vert
Niveau 0	Apprêt blanc

Astragale
Niveau 3	Or
Niveau 2	Gris clair
Niveau 1	Noir
Niveau 0	Apprêt blanc

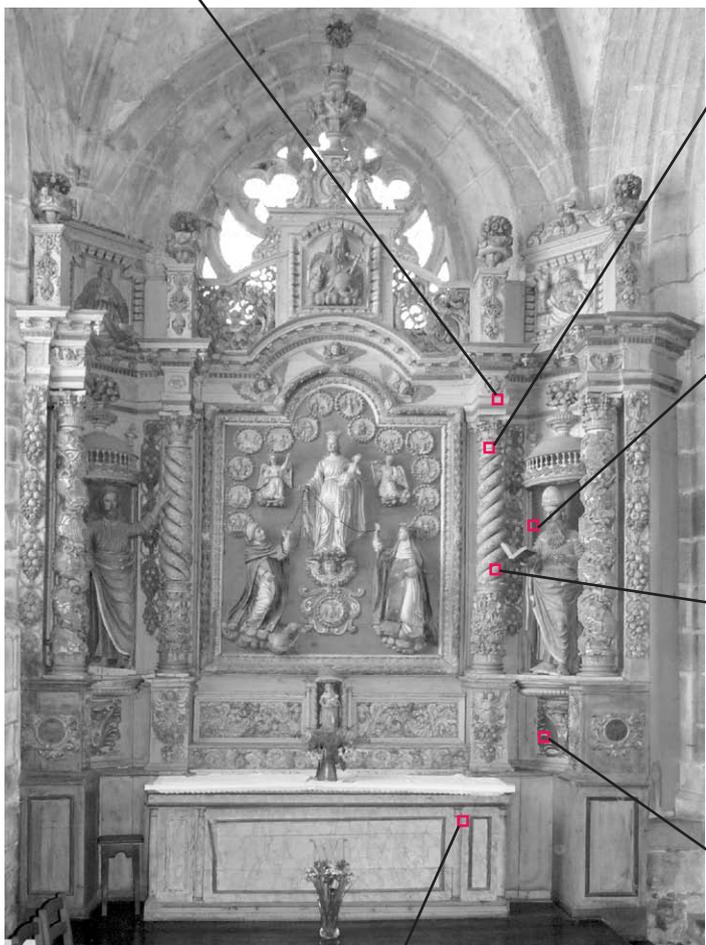
Niche
Niveau 3	Bleu foncé
Niveau 2	Bleu foncé
Niveau 1	Marron
Niveau 0	Apprêt blanc

Colonne
Niveau 3	Décor bleu et or sur fond gris
Niveau 2	Décor bleu
Niveau 1	Noir
Niveau 0	Apprêt blanc

Palmette
Niveau 4	Vert
Niveau 3	Vert jaune
Niveau 2	Blanc
Niveau 1	Rose
Niveau 0	Apprêt blanc

Autel
Niveau 6	Faux marbre
Niveau 5	Gris soutenu
Niveau 4	Gris clair
Niveau 3	Beige
Niveau 2	Vert foncé
Niveau 1	Terre de sienne
Niveau 0	Rosé

Haut colonne Autel
Niveau 5	Faux marbre bleu gris
Niveau 4	Noir
Niveau 3	Blanc
Niveau 2	Gris foncé
Niveau 1	Ocre
Niveau 0	Apprêt blanc

Haut Autel
Niveau 5	Faux marbre blanc gris
Niveau 4	Gris bleu
Niveau 3	Gris blanc
Niveau 2	Blanc
Niveau 1	Ocre
Niveau 0	Apprêt blanc

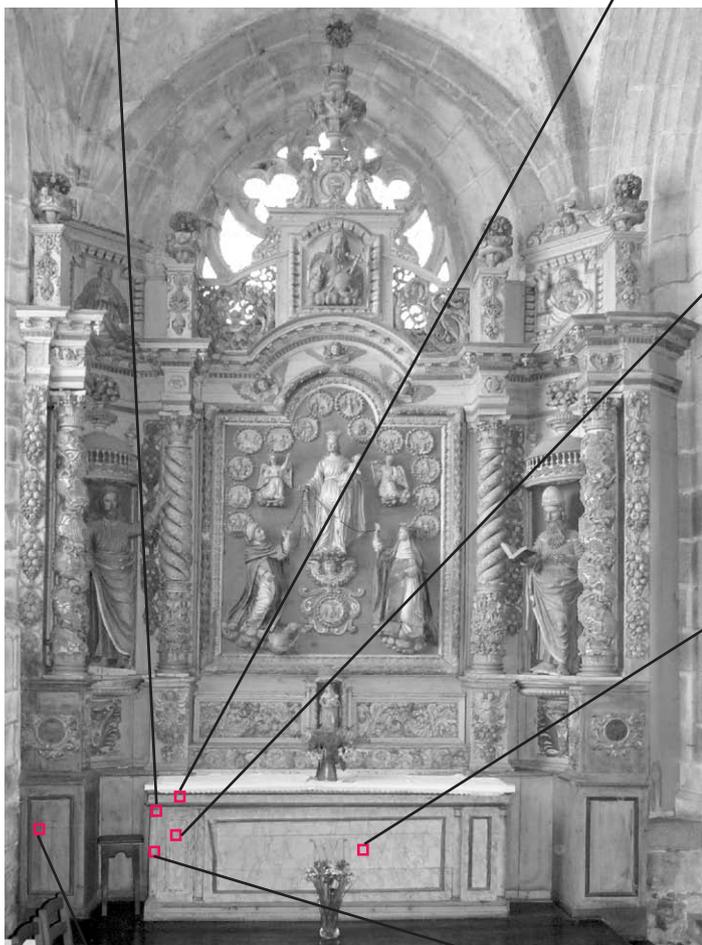
Autel
Niveau 7	Gris bleuté
Niveau 6	Gris
Niveau 5	Gris
Niveau 4	Gris ocre
Niveau 3	Gris
Niveau 2	Gris foncé
Niveau 1	Noir
Niveau 0	Terre de sienne

Devant Autel
Niveau 7	Faux marbre gris bleu
Niveau 6	Gris soutenu
Niveau 5	Blanc beige
Niveau 4	Gris rosé
Niveau 3	Orangé gris clair
Niveau 2	Gris clair
Niveau 1	Décor noir, rose et violette
Niveau 0	Terre de sienne

Soubassement
Niveau 5	cire teintée
Niveau 4	Blanc
Niveau 3	Blanc
Niveau 2	Gris
Niveau 1	Blanc
Niveau 0	Apprêt blanc

Devant Autel
Niveau 4	Faux marbre gris bleu
Niveau 3	Bleu gris
Niveau 2	Blanc gris
Niveau 1	Noir
Niveau 0	Apprêt blanc

Fond
Niveau 2	Or
Niveau 1	Ocre jaune
Niveau 0	Apprêt blanc

Moulure
Niveau 2	Vert
Niveau 1	Vert foncé
Niveau 0	Apprêt blanc

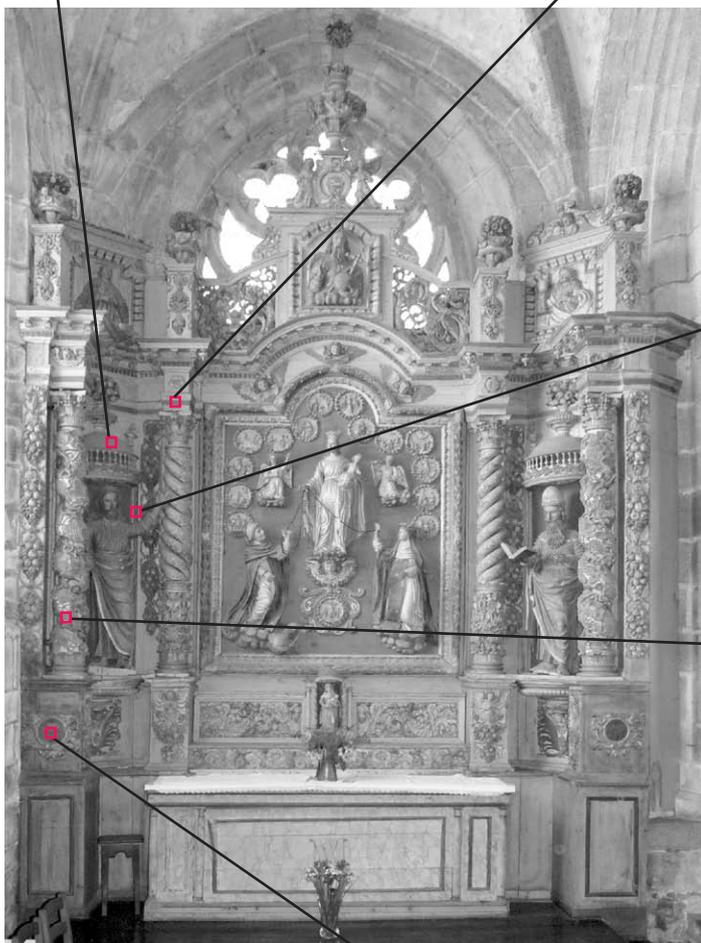
Niche Moulure
Niveau 2	Bleu / gris / bronzine
Niveau 1	Bleu foncé / blanc / blanc
Niveau 0	Apprêt blanc / blanc / blanc

Feuille colonne
Niveau 2	Vert
Niveau 1	Ocre jaune
Niveau 0	Apprêt blanc

Médailon
Niveau 3	Bleu
Niveau 2	Blanc
Niveau 1	Rosé
Niveau 0	Apprêt blanc

Carnation ange
Niveau 4	Rose
Niveau 3	Rose ocre
Niveau 2	Beige
Niveau 1	Rose
Niveau 0	Apprêt blanc

Rinceaux
Niveau 3	Or
Niveau 2	Gris clair
Niveau 1'	Or
Niveau 1	Assiette rouge
Niveau 0	Apprêt blanc

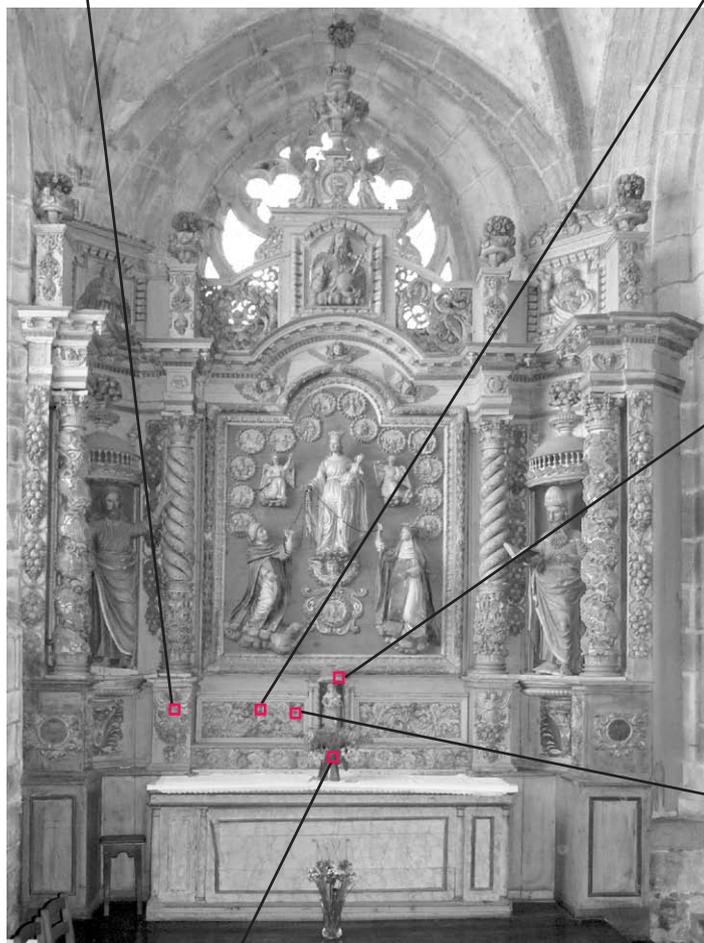
Niche vierge
Niveau 3	Noir
Niveau 2	Rouge
Niveau 1	Blanc
Niveau 0	Apprêt blanc

Rinceaux
Niveau 3	Vert
Niveau 2	Or
Niveau 1'	Or
Niveau 1	Assiette rouge
Niveau 0	Apprêt blanc

Médailon
Niveau 4	Bleu
Niveau 3	Bleu clair
Niveau 2	Rose
Niveau 1	Blanc
Niveau 0	Apprêt blanc

Vêtement
Niveau 2	Noir
Niveau 1	Noir
Niveau 0	Apprêt blanc

Carnation
Niveau 4	Rose
Niveau 3	Rose gris
Niveau 2	Rose orangé
Niveau 1	Rosé
Niveau 0	Apprêt blanc

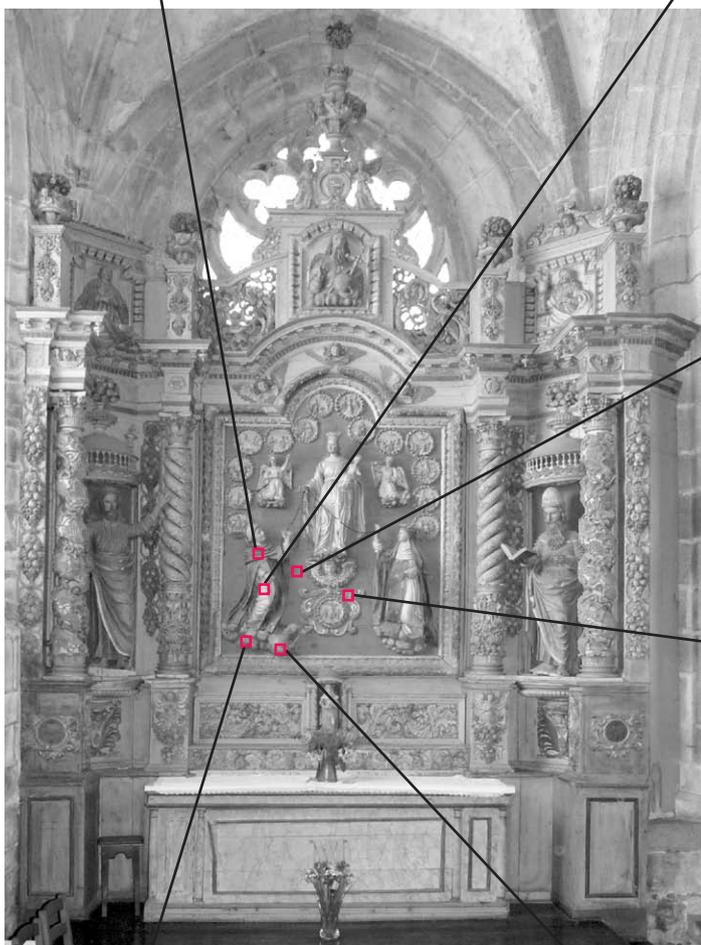
Fond de niche
Niveau 3	Bleu
Niveau 2	Bleu foncé
Niveau 1	Cyan
Niveau 0	Apprêt blanc

Cartouche
Niveau 3	Rouge
Niveau 2	Blanc
Niveau 1	Rouge foncé
Niveau 0	Apprêt blanc

Nuée
Niveau 3	Bleu
Niveau 2	Blanc
Niveau 1	Marron
Niveau 0	Apprêt blanc

Orbe
Niveau 3	Bleu
Niveau 2	Blanc
Niveau 1	Bleu clair
Niveau 0	Apprêt blanc

Robe
Niveau 3	Or
Niveau 2	Or
Niveau 1	Ocre
Niveau 0	Apprêt blanc

Cape
Niveau 4	Rose
Niveau 3	Rose clair
Niveau 2	Rose pâle
Niveau 1	Rouge
Niveau 0	Apprêt blanc

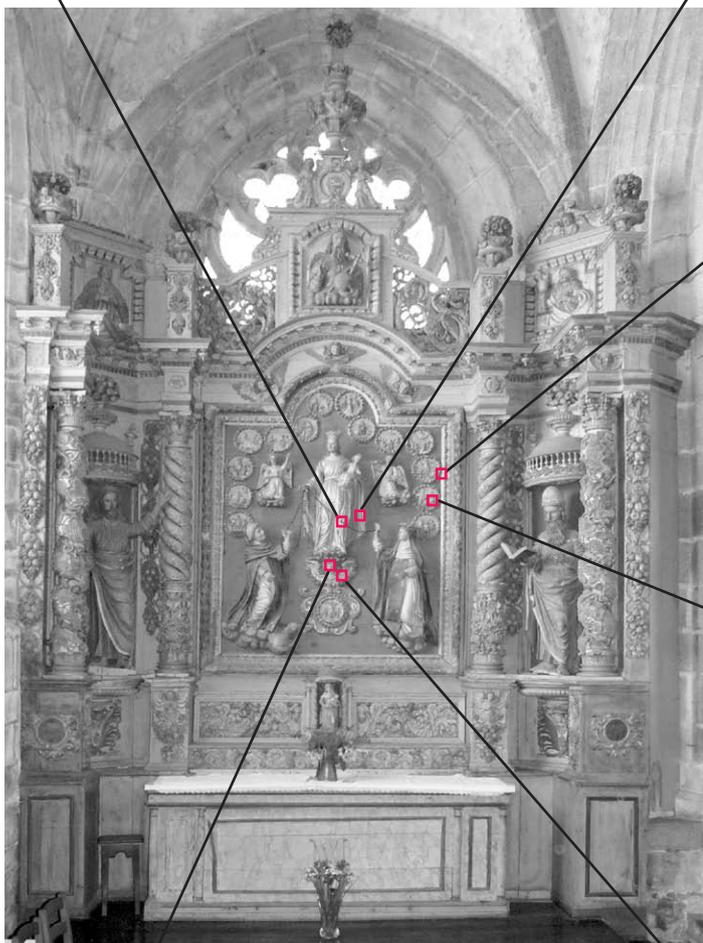
Feuille
Niveau 1	Vert
Niveau 0	Apprêt blanc

Fond
Niveau 3	Bleu clair
Niveau 2	Bleu foncé
Niveau 1	Gris foncé
Niveau 0	Apprêt blanc

Carnation
Niveau 4	Rose
Niveau 3	Rose gris
Niveau 2	Rose orangé
Niveau 1	Rosé
Niveau 0	Apprêt blanc

Soubassement
Niveau 4	Argent oxydé
Niveau 3	Blanc
Niveau 2	Gris
Niveau 1'	Or
Niveau 1	Assiette rouge
Niveau 0	Apprêt blanc

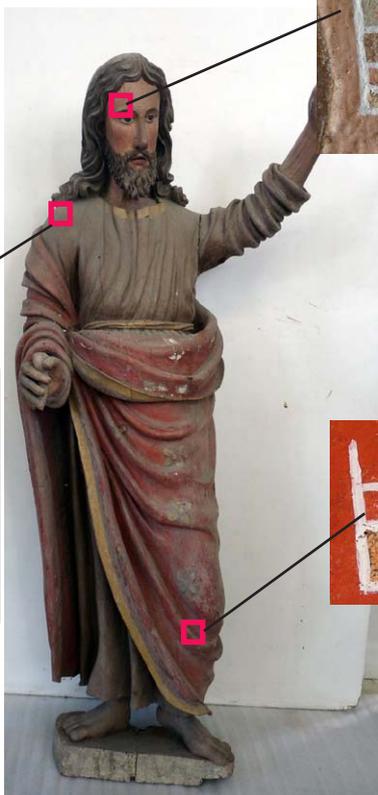
Saint Joseph

Carnation du visage
Niveau 4	Rose avec vernis oxydé
Niveau 3	Gris pâle vert
Niveau 2	Marron
Niveau 1	Rose
Niveau 0	Apprêt blanc

Robe
Niveau 4	Marron avec vernis oxydé
Niveau 3	Gris vert
Niveau 2	Gris vert
Niveau 1	Marron foncé avec apprêt or
Niveau 0	Apprêt blanc

Manteau rouge
Niveau 2	Rouge avec vernis oxydé
Niveau 1	Rouge vermillon
Niveau 0	Apprêt blanc
