Rapport d'étude

Commune et propriétaire: LOCRONAN

Edifice : Eglise

Objet : Retable du Rosaire, étude préalable

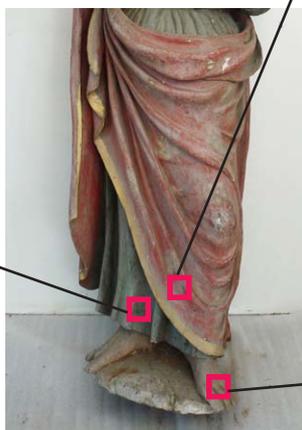
Saint Joachim

Manteau rouge
Niveau 2	Rouge avec vernis oxydé
Niveau 1	Rouge foncé
Niveau 0	Apprêt blanc

Robe
Niveau 3	Vert foncé avec vernis oxydé
Niveau 2	Blanc
Niveau 1	Or
Niveau 0	Apprêt blanc meudon

Carnation
Niveau 3	Rose avec vernis oxydé pâle
Niveau 2	Rose foncé
Niveau 1	Rose jauni
Niveau 0	Apprêt blanc meudon

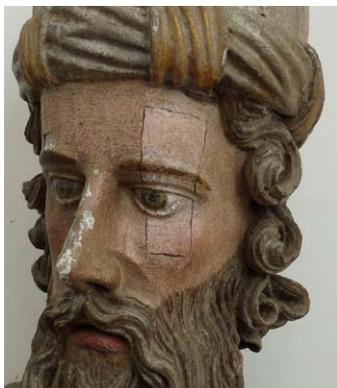
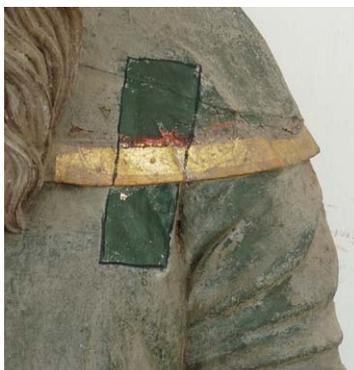
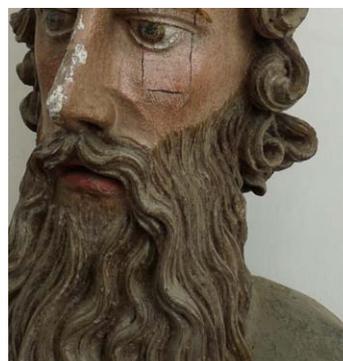
Saint Joachim, nettoyage du dernier glacis au moyen de tampon imbibé de solvant

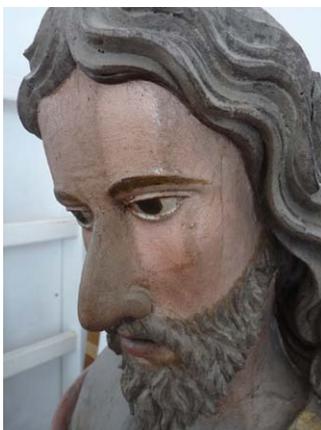
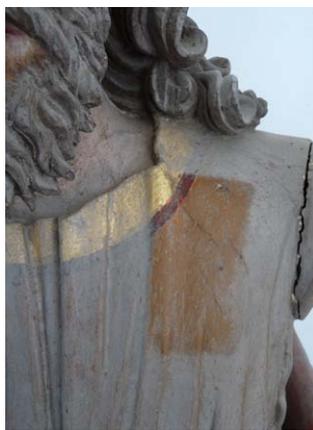
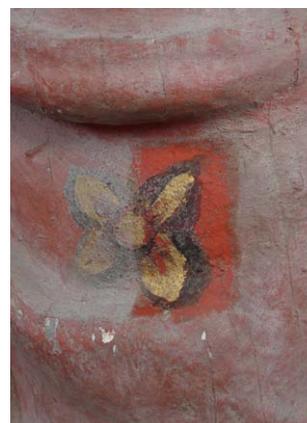
Saint Joseph, nettoyage du dernier glacis au moyen de tampon imbibé d'essence d'Aspic

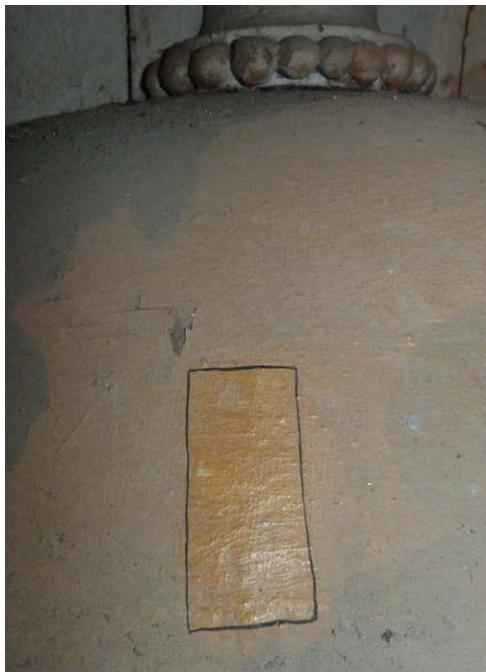
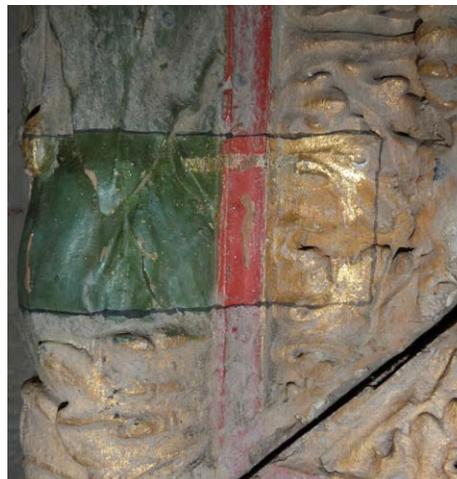
Fenêtres témoins de nettoyage sur le dôme d'une niche latérale et sur le cadre du tableau central

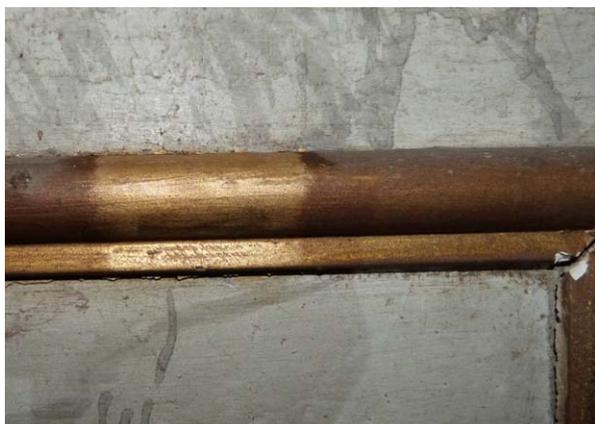
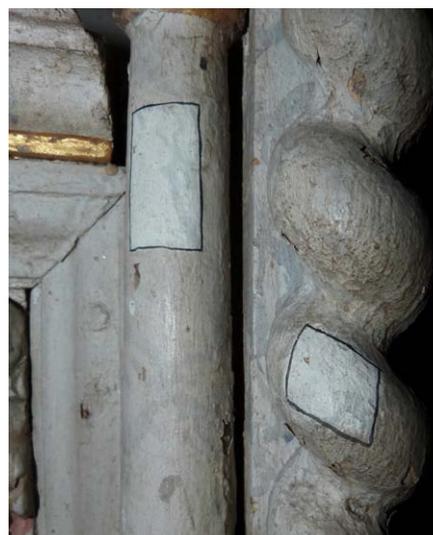
A gauche, test de nettoyage et dégagement de bronzine oxydée.

A droite, nettoyage du glacis teinté ou oxydé.
