Plan de gestion

Espace Naturel Sensible de la commune de Lanhouarneau site du Ruléa

Réalisation :

Communauté des Communes de la Baie du Kernic, Service Espaces Naturels, Keremma
29430 Tréfléz - 02.98.61.69.69 - maisondesdunes@gmail.com

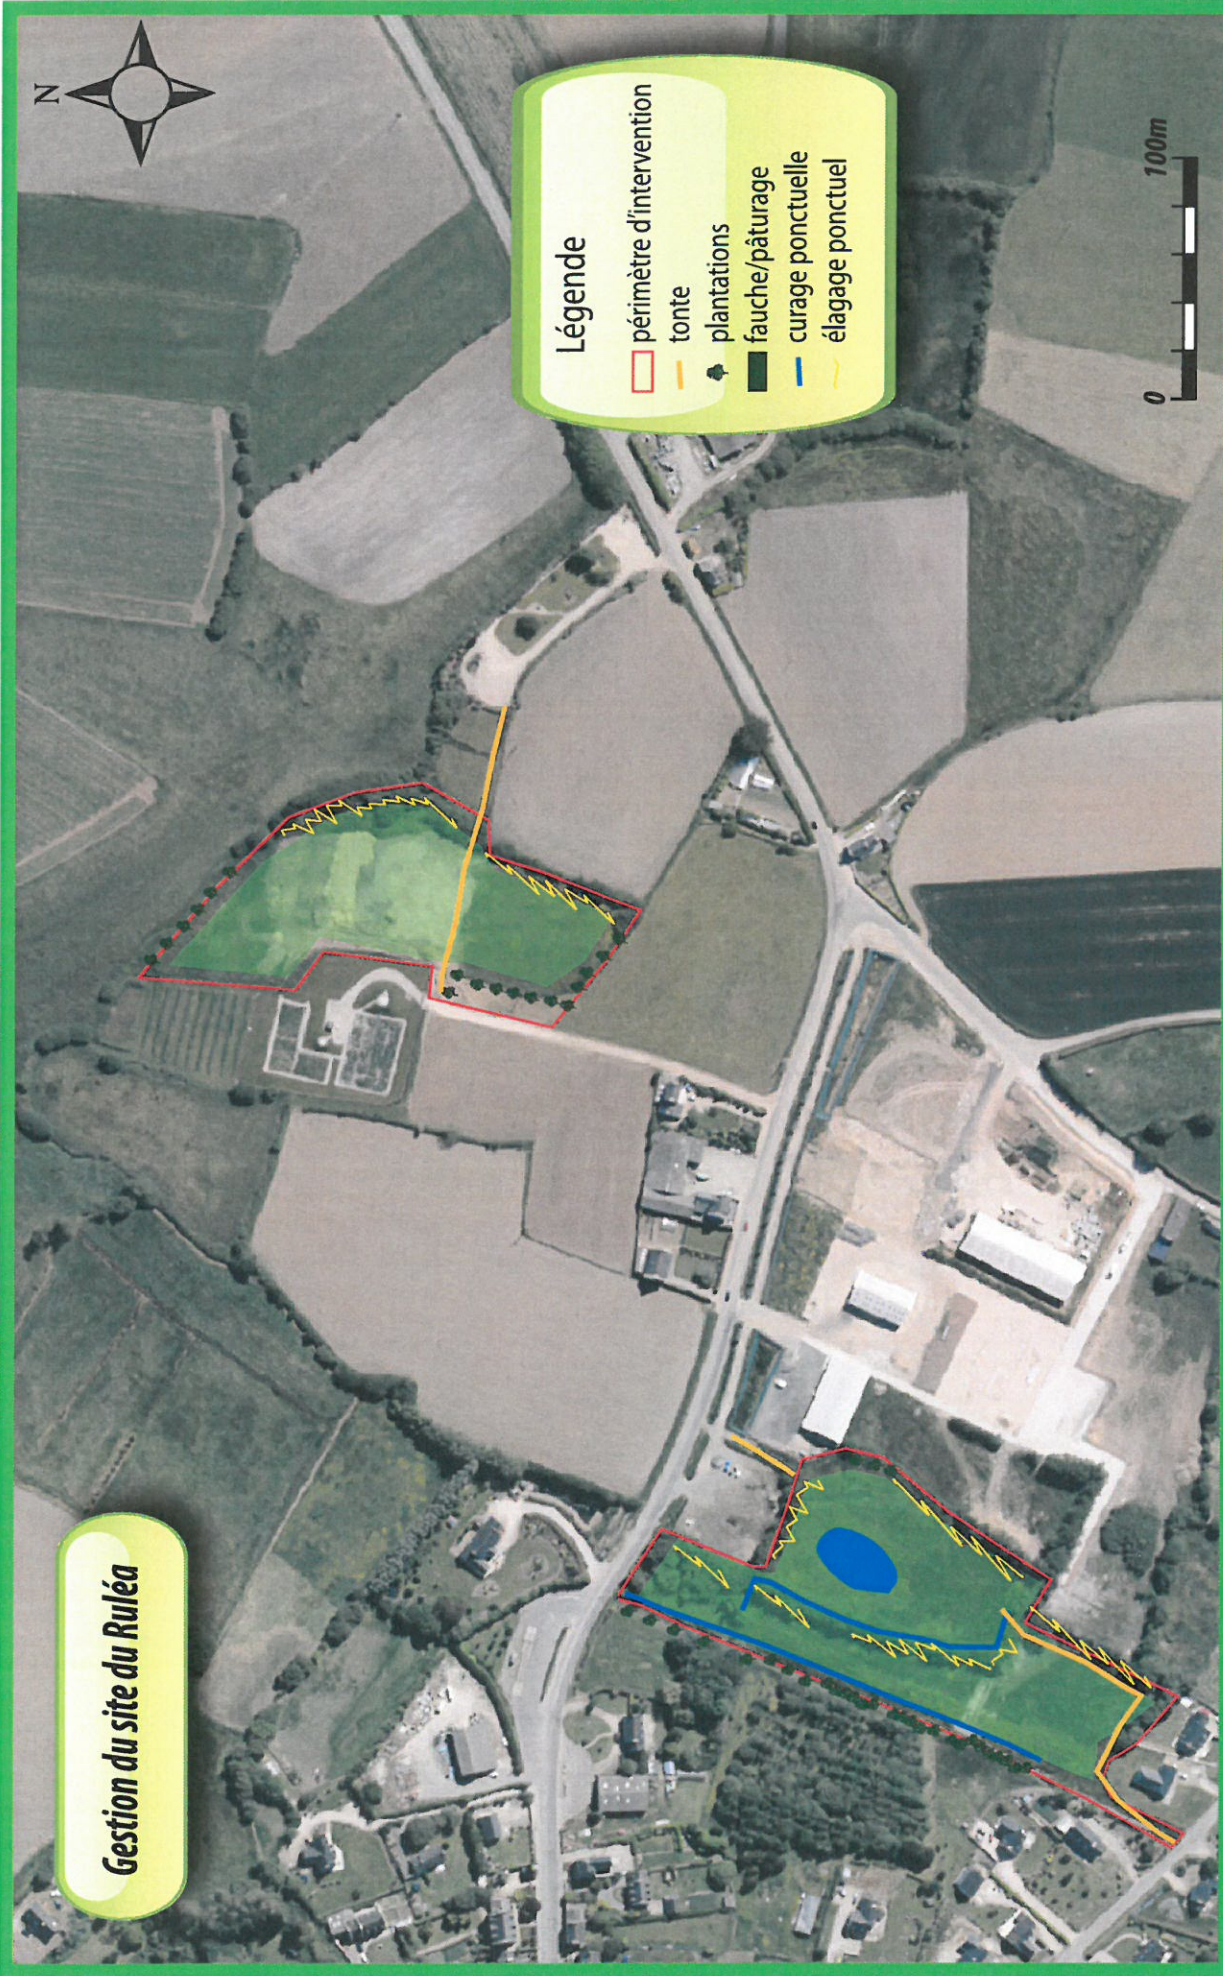
Gestion du site du Ruléa

- périmètre d'intervention
- tonte
- plantations
- fauche/pâturage
- curage ponctuelle
- élagage ponctuel

Un soin particulier devra être apporté au cheminement. Il faudra veiller pour que la végétation n'entrave pas la circulation des visiteurs. En fonction des années un nombre plus ou moins important de tonte pourra être réalisé. Par sa proximité cette tâche serait déléguée au service espace vert de la commune. L'herbe ainsi coupée serait exportée vers la déchèterie.

Les fossés seront entretenues manuellement et de façon différenciées. Ils ne seront pas fauchés systématiquement chaque années et toujours à l'automne ou en hiver, cela afin de favoriser le campagnol amphibie. En fonction de l'envasement un curage pourra être effectué avec exportation de la matière hors du site.

Très ponctuellement en fonction de sa dynamique et jamais sur toute sa surface, un curage pourra être réalisé afin de limiter l'envasement de la mare.

Un élagage sera réalisé sur les anciens talus en ponctuel. Il pourra se faire soit par des bénévoles désirant récupérer du bois soit par le service espace naturel de la Communauté des Communes.
