ANNEXE

2- Coupes nécessaires à la présentation des travaux envisagés

Passage busé de Kerham al léa ruisseau du Bant

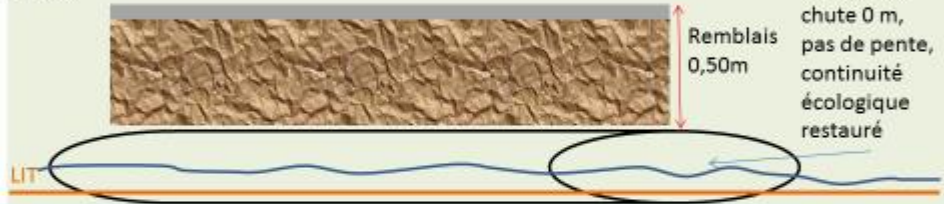
Vue de profil après travaux

Hauteur de chute 0 m, pas de pente, continuité écologique restauré
