## Diagnostic déplacements et sécurité routière pour les 3 entrées d'agglomération

### **DEPARTEMENT DU FINISTERE**

Direction des Déplacements

## Aménagement des 3 entrées de l'agglomération de Gourlizon :

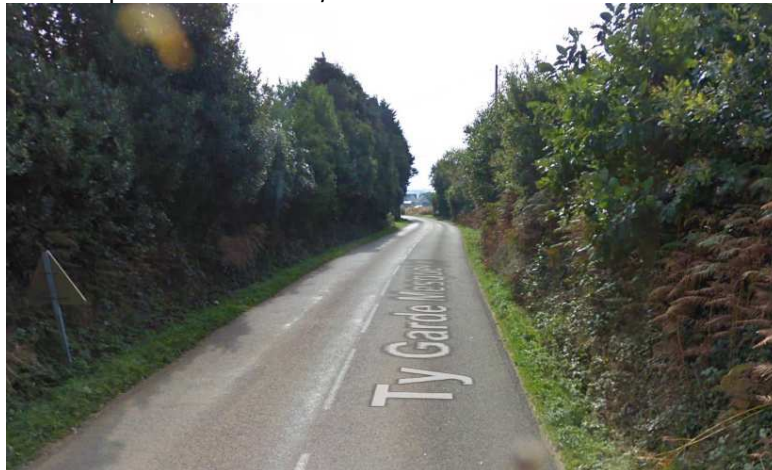
#### **Photo 1. 300m avant l'entrée de l'agglomération**

- RD limitée à **90km/h**
- Contexte : RD interurbaine de transit en rase campagne (mitage)
- Marquage axial conforte l'aspect 'routier' de cette section
- Lisibilité : l'utilisateur roule entre des **parois** végétales
- Comportement : sur cette section linéaire en 'tuyau' l'utilisateur a tendance à accélérer
- Circulation pulsée (accélération en sortie de virage ou de zone limitée à 50km/h ou ralentissement en approche du virage)
- Piétons/ vélos : absence d'aménagement/ pas ou peu de pratiques
- Vitesse supérieures à 70 km/h

**Conclusion** : en approche, la configuration de la route est conforme au type d'usage attendu par le conducteur

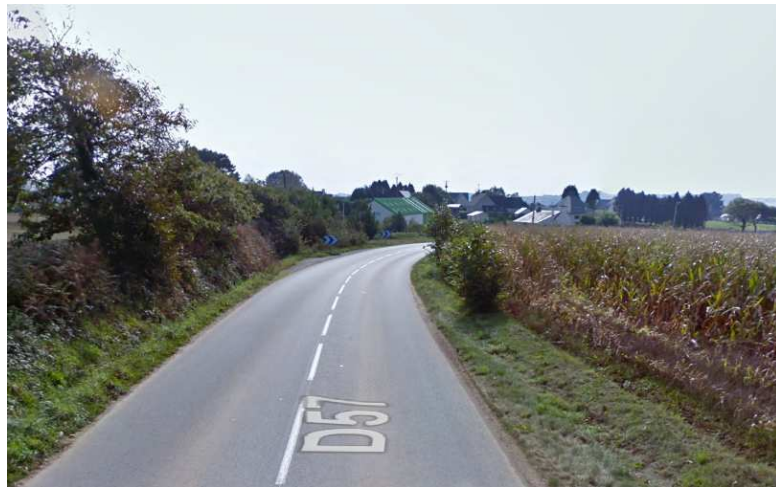
**Photo 2. 200 m avant le panneau d'entrée d'agglomération**

- Le virage (signalé par panneaux J4)
- Le conducteur adapte sa vitesse pour entrer dans la courbe, légère réduction de la vitesse
- On distingue le bâti en arrière du virage, mais on ne perçoit pas l'approche de l'entrée de l'agglomération dans ce contexte de rase campagne.
- Perspective très routière
- Vitesse supérieures à 70 km/h

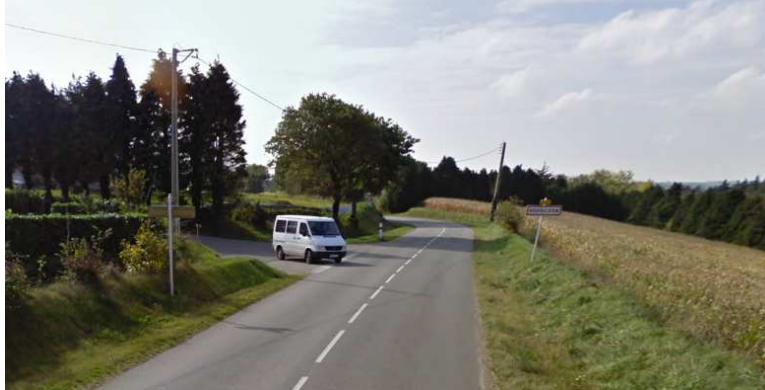
### Photo 3.

- Carrefour en té (3 branches), voie secondaire à gauche au niveau de l'entrée de l'agglomération/ visibilité suffisantes
- Voie secondaire (Menez Merdy) : , cul de sac, STOP, large patte d'oie, balise J3 , desserte de quartiers résidentiels et d'entreprises

- Rase campagne/ légère descente/ **aspect très routier** : marquage axial/ largeur chaussée=6,40m
- Quelques constructions à gauche/ champ à droite
- Les panneaux ne sont pas en vis-à-vis

- Pas d'éclairage public
- **Section rectiligne** de 120 m
- **Le conducteur ne perçoit pas qu'il entre dans une agglomération** : continuité du déroulé de la RD/ absence d'élément marquant dans le paysage : pas de bâti ni d'effet de porte

- Présence occasionnelle de **piétons**
- Le conducteur perçoit davantage le virage au bout de la section linéaire que l'entrée de l'agglomération
- Vitesses mesurées à cet endroit (véhicules entrant dans l'agglomération) : V85 : 72km/h et vitesse moyenne 56 km/h.

- L'entrée d'agglomération n'est pas crédible ni lisible : le panneau EB10 est éloigné (plus de 100m) du centre ville (densité du bâti)
- Pas d'influence sur le comportement du conducteur

- Renforcer le caractère urbain (espace partagé) dès le franchissement du panneau EB10
- **Renforcer la 'porte d'entrée' de l'agglomération**
  - Améliorer la lisibilité : l'usager doit immédiatement comprendre qu'il quitte le domaine exclusivement routier et pénètre dans un espace partagé

- A cet endroit, la vitesse est élevée : mise en place de repères visuels forts pour éveiller la vigilance du conducteur
  - Se servir de la présence du carrefour au niveau du panneau EB10

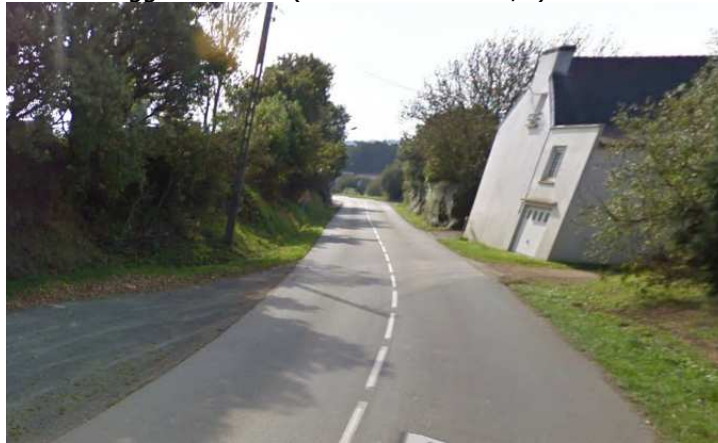
#### **Photo 4.**

- Après le virage, on aborde à nouveau une section rectiligne (140m) en descente
- Talus boisé à gauche et une habitation isolée à droite : **le conducteur ne perçoit toujours pas qu'il est dans l'agglomération**
- La route conserve son caractère très 'routier' : marquage axial, aucun aménagement 'urbain'
- Absence d'éclairage public
- Absence d'aménagement pour les piétons : accotements étroits et enherbés= situation dangereuse potentielle pour les piétons
- On observe un effet paroi procuré par l'habitation et par l'encadrement végétal (et le talus) : cette configuration pourrait-être exploitée pour agir sur le comportement de l'automobiliste
- Les vitesses sont comparables à celles mesurées à l'entrée de l'agglomération (entre 50 et 70 km/h)

- Cette configuration n'est pas propice à l'apaisement des vitesses

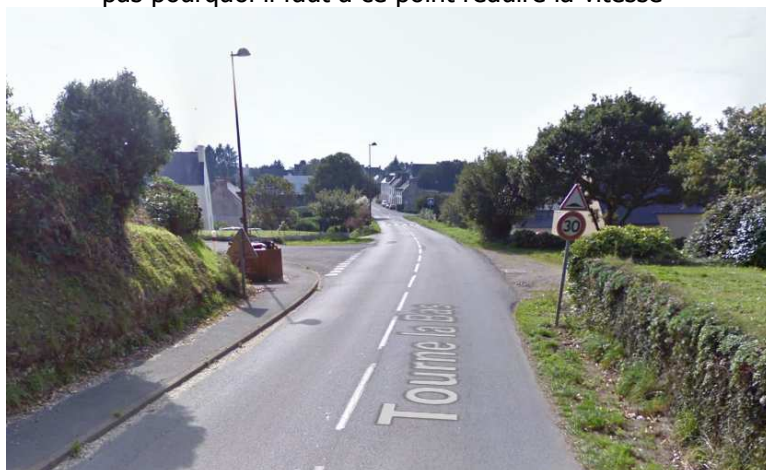
#### **Photo 5.**

- Le conducteur entre dans un espace qui devient urbain : éclairage public, trottoir, environnement bâti, densification visible du bâti
- Limitation très contraignante à 30km/h , on approche d'un plateau ralentisseur
- Question : a-t-on besoin de rouler à 30 km/h à cet endroit ?
- La chaussée conserve son caractère routier : marquage axial, perspective rectiligne, pas de crédibilisation de la limitation à 30km/h : on ne comprend pas pourquoi il faut à ce point réduire la vitesse

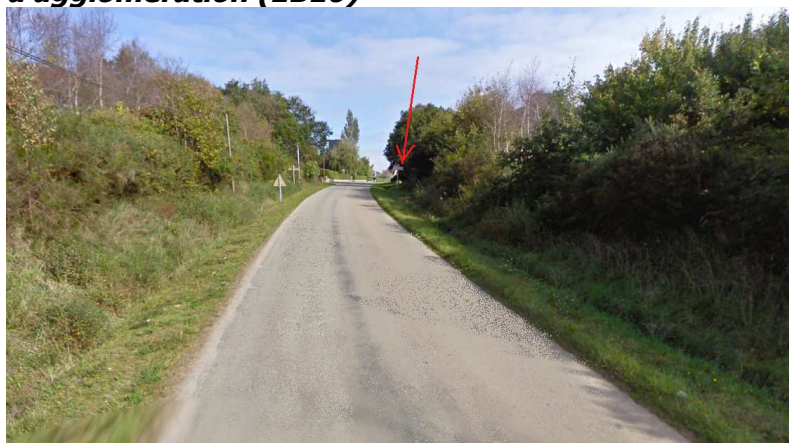
Photo 10. En approche, à 90m du panneau d'entrée d'agglomération (EB10)

- RD limitée à **90km/h**
- Contexte : RD interurbaine de transit en rase campagne (mitage)
- Largeur=5,70m
- Marquage axial (mauvais état) conforte l'aspect 'routier' de cette section
- Lisibilité : l'utilisateur est canalisé entre des talus boisés
- Comportement : sur cette section linéaire en 'tuyau' l'utilisateur a tendance à accélérer
- Piétons/ vélos : absence d'aménagement/ pas ou peu de pratiques
- Forte pente montante vers l'agglomération : impact sur les vitesses

- en approche, la configuration de la route est conforme au type d'usage attendu par le conducteur
- A une distance de 90 m, le conducteur ne perçoit pas qu'il approche de l'entrée de l'agglomération

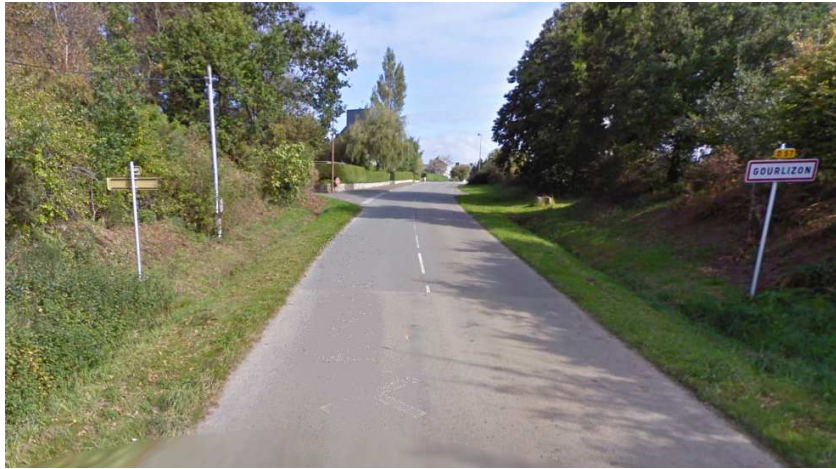
**Photo 11. L'entrée de l'agglomération ; Panneau EB10**

- Les panneaux EB10 sont placés vis-à-vis
- A cet endroit, le conducteur ne perçoit pas de bâtiments qui correspondent à un espace urbanisé : le panneau EB10 n'est pas marquant : le conducteur reste dans son environnement routier de transit en rase campagne
- Pente montante (rupture de pente après le panneau : section plate)
- On aperçoit le muret en limite de la propriété qui se trouve en extérieur de courbe (au second plan) mais ce n'est pas un repère suffisamment marquant dans le paysage pour comprendre qu'on entre dans une agglomération
- Mesures de vitesses à cet endroit :
  - V85= 66 km/h
  - Vitesse moyenne = 44 km/h
- Piéton et vélo : absence, pas de pratique identifiée (pas de cheminement ni de liaison)
- Absence d'éclairage public

- Améliorer la perception d'entrée dans l'agglomération au niveau du panneau EB10
- Effacer les repères routiers
- Le conducteur doit clairement ressentir qu'il pénètre dans un espace partagé
- En approche de l'école : maintenir un niveau de vitesse bas, ne pas favoriser la prise de vitesse sur la section linéaire entre le carrefour en té et le virage avant l'école (voir photo 12)

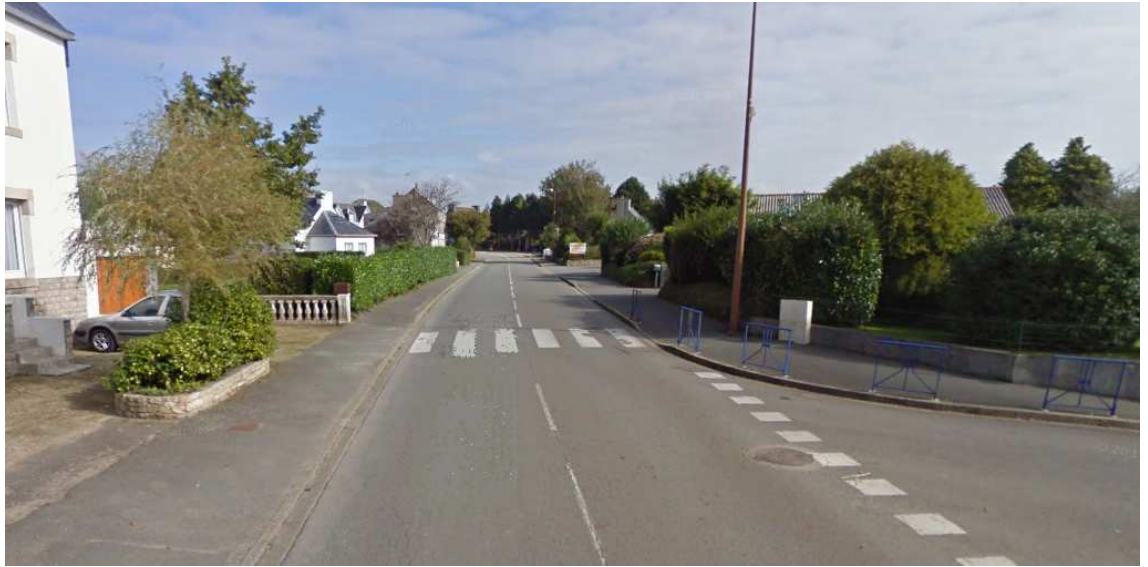
**Photo 12. La pénétrante. Carrefour accès quartier**

- C'est à partir de ce carrefour que le conducteur perçoit qu'il roule dans un espace urbain, habitations, éclairage public, trottoirs, mobilier urbain, passages piétons
- Une section rectiligne de 135 m s'ouvre devant lui avec des repères routiers : marquage axial, route large (6,20), bordures garantissant l'usage exclusif de la chaussée aux véhicules... pourtant on se trouve dans l'agglomération et l'école se trouve juste après le virage, au bout de la section rectiligne...
- Carrefour en T : la voie secondaire de droite mène vers un quartier résidentiel (voir fig.6) avec une trentaine d'habitations qui abrite de potentiels piétons : le centre ville (école notamment) est proche à pied.
- Visibilités en sortie de voie secondaire : bonnes des deux côtés

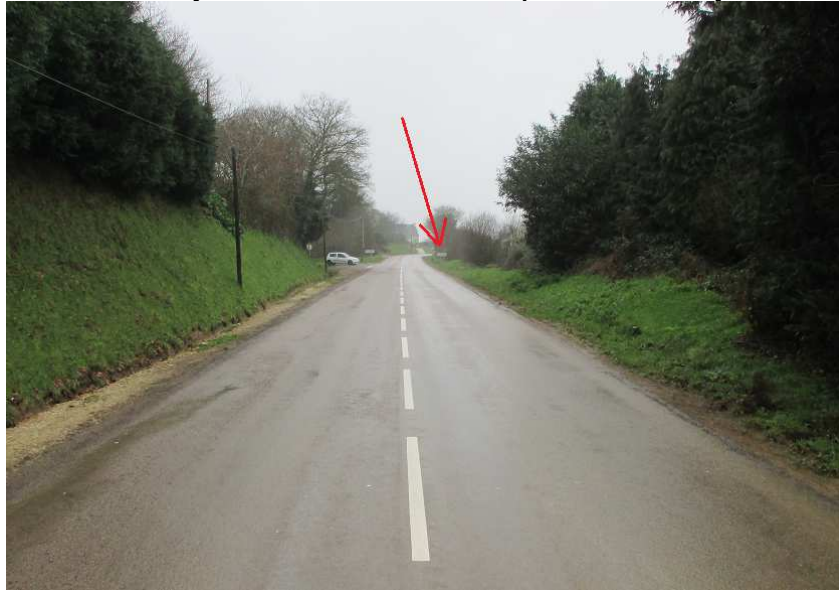
**Photo16.** En provenance de Ploneis, à 100 m du panneau EB10

- Le conducteur vient de passer devant la carrière Le Roux (limitation à 50kmh)/ forte pente montante/ ligne droite/ rase campagne
- La route rectiligne est encadrée de murs végétaux
- On aperçoit à peine le panneau d'entrée d'agglomération (flèche rouge sur la photo) planté en rase campagne bien avant les premières habitations : manque de visibilité
- Les véhicules sont en phase d'accélération, mais les vitesses sont modérées en entrée (plus élevées en sortie notamment avec la forte pente descendante)

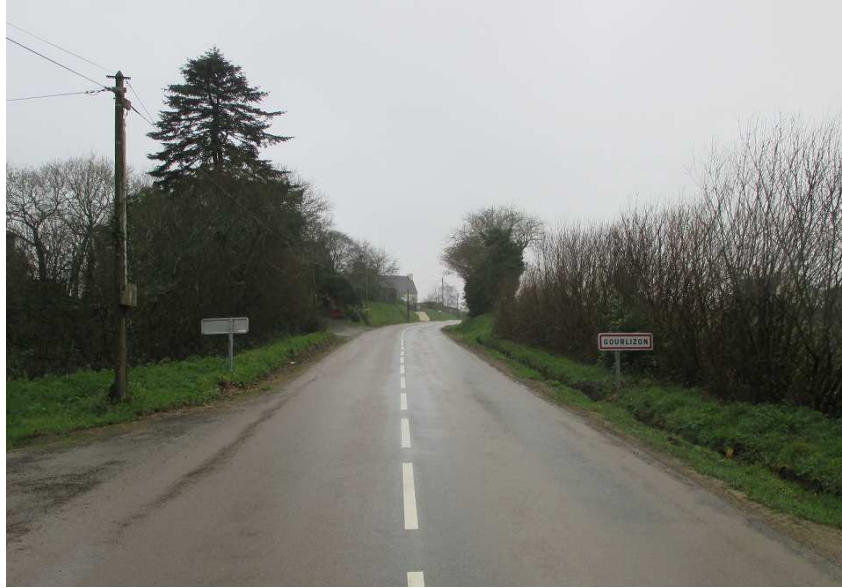
**Photo17. L'entrée d'agglomération en rase campagne**

- Le conducteur est en rase campagne, il aperçoit une habitation, tout au bout de la ligne droite à 150m : placé à cet endroit, le panneau marquant l'entrée de l'agglomération n'est pas crédible
- La route conserve son caractère routier (largeur, marquage axial) et son environnement... et le conducteur conserve son comportement de conduite en milieu interurbain de rase campagne : il ne perçoit pas l'impact du panneau et donc ne modifie pas sa vitesse ni ne renforce sa vigilance

- Améliorer la perception d'entrée dans l'agglomération au niveau du panneau EB10 qui n'est pas visible placé en rase campagne
- Effacer les repères routiers qui accompagnent le conducteur jusqu'en centre ville et renforcer les repères urbains

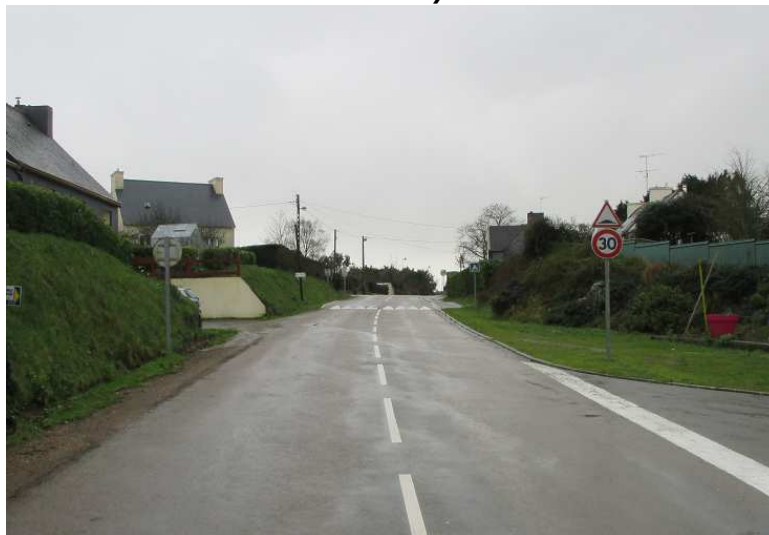
**Photo 18. Limitation à 30 km/h**

- Le conducteur quitte l'environnement de rase campagne et arrive dans un espace bâti (résidentiel)
- Sans transition, la vitesse est 'cassée' pour descendre à 30 km/h avec un plateau ralentisseur très inconfortable pour tous (même pour ceux qui roulent lentement) **a-t-on besoin de rouler à 30km/h à cet endroit ?** Cet aménagement uniquement destiné à casser la vitesse est difficilement acceptable par l'utilisateur.

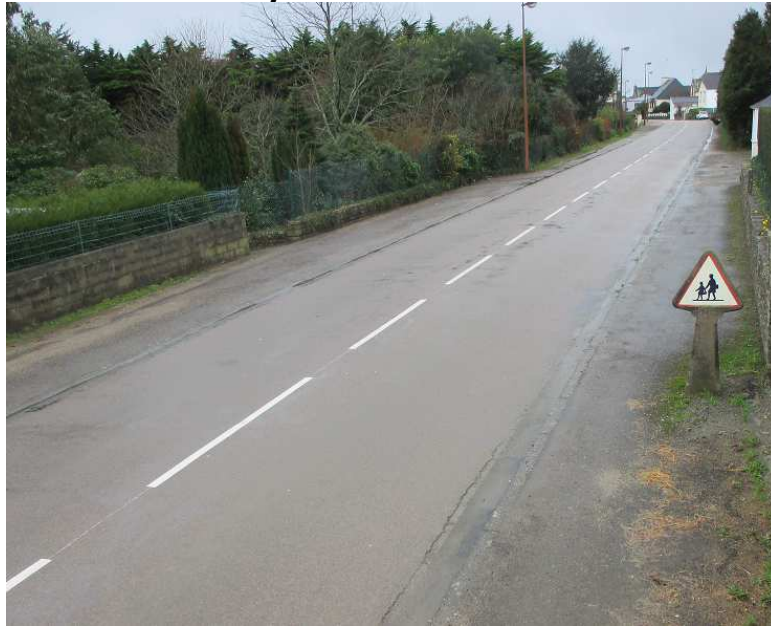
**Photo19. Entre le plateau casse-vitesse et le stade**

- Section limitée à 50km/h/ caractère très routier/ rue linéaire, accotements larges
- Le conducteur ne perçoit pas qu'il est en agglomération, il a conservé ses repère routiers, on peut rouler bien au-delà de 50km/h sur cette ligne droite bien dégagée
- Liaison quartiers résidentiels – centre ville (école notamment)
- On aperçoit à peine l'antique panneau signalant la présence d'une école/ le conducteur se dirige pourtant vers le cœur du bourg sur la rue qui dessert l'école et le stade

- Le conducteur doit clairement ressentir qu'il pénètre dans un espace partagé
- En approche du stade et de l'école : maintenir un niveau de vitesse bas, ne pas favoriser la prise de vitesse sur la section linéaire entre le plateau casse-vitesse et le stade
