N° affaire : 2086908
N° rapport : 2086908/JS
Rapport établi le : 18/10/10
Par l'intervenant : Marc Barreteau

Rapport de diagnostic Accessibilité aux personnes Handicapées

Site : **SALLE JEAN SIMON**

Adresse Allée des Soupirs
29260 Lesneven

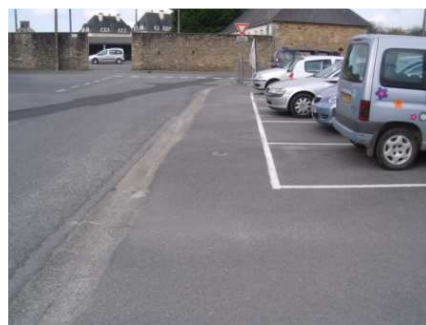
Chemins extérieurs :

L'établissement est accessible depuis la voirie publique.

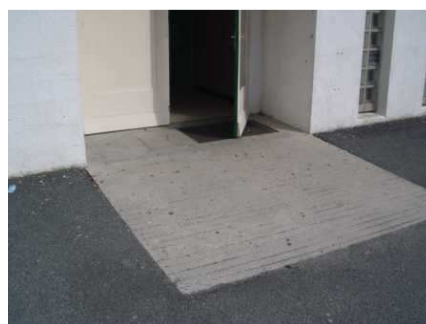
Chemins extérieurs :

Présence d'une pente < à 4% devant l'entrée.

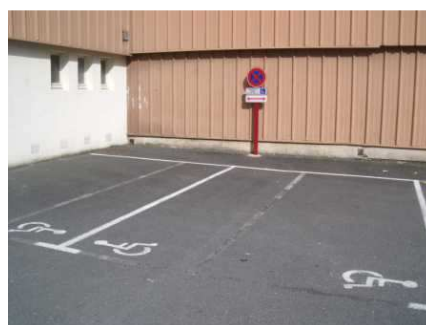
Stationnement automobile :

Les deux places de parking adaptées (sur un total de 19) sont accessibles.

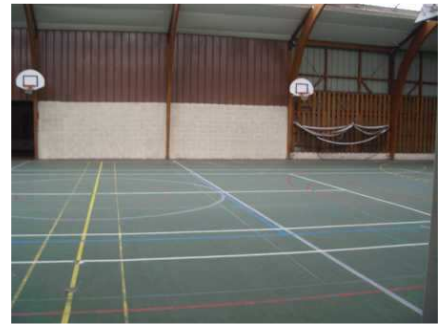
Equipements et dispositifs de commande :

La salle de sports est accessible.

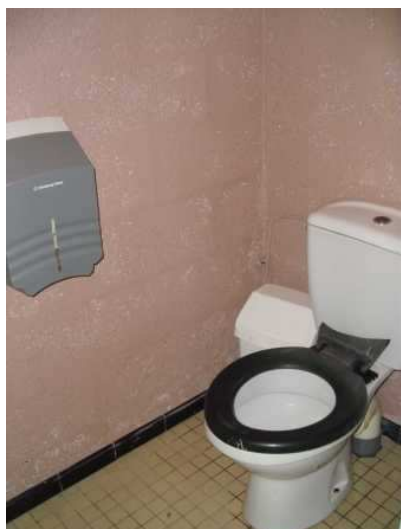
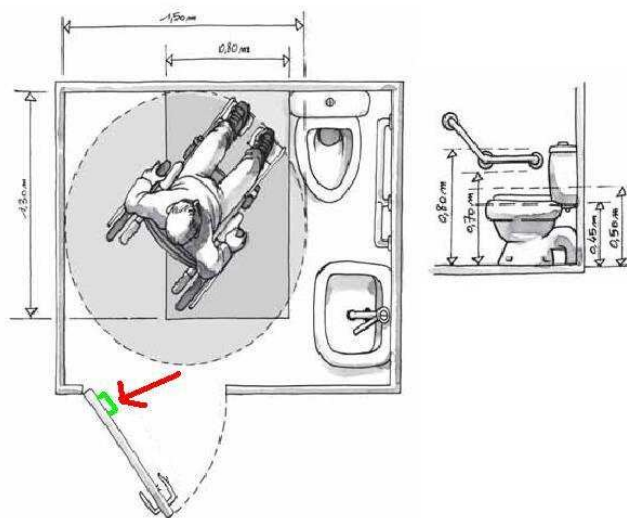
FICHE DE CONSTAT DIAGNOSTIC HANDICAPES	FC n°1
---	---------------

SANITAIRES :
 Accessibilité des sanitaires adaptés

CONSTAT - LOCALISATION : Absence de sanitaires adaptés.	
---	--

PROPOSITION D'ACTION :
 Aménagement d'un cabinet accessible dans le volume de sanitaires existants compris déplacement de cloisons légères ou préfabriquées, revêtements, appareils sanitaires adaptés (cuvette, lave-main), équipements.

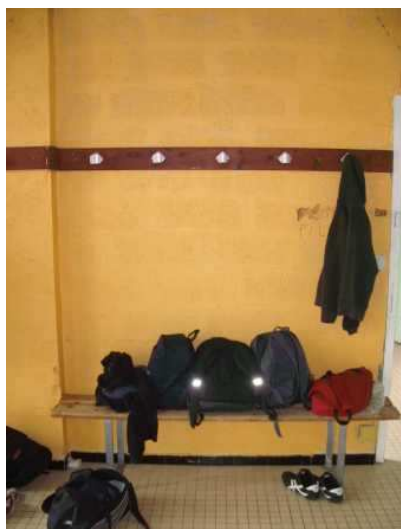
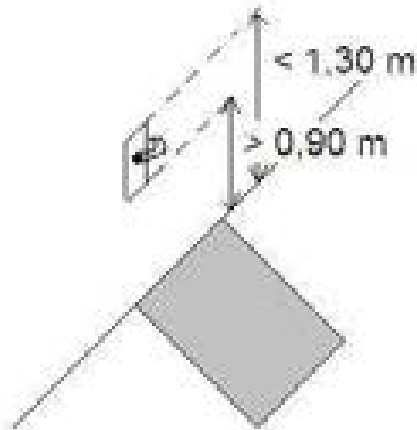
FICHE DE CONSTAT DIAGNOSTIC HANDICAPES	FC n°2
---	---------------

ETABLISSEMENTS AVEC DOUCHES OU CABINES :
Douches

CONSTAT - LOCALISATION :
La hauteur des patères dans les vestiaires est trop importante (1,70 m relevé).

PROPOSITION D'ACTION :
Rajout de patères à moins de 1,30 m de haut

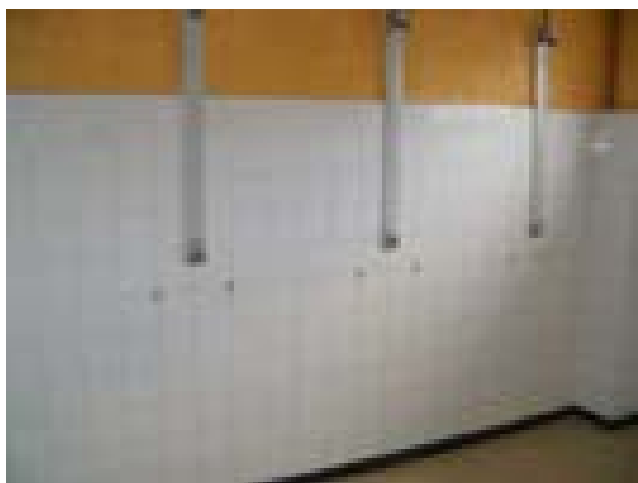
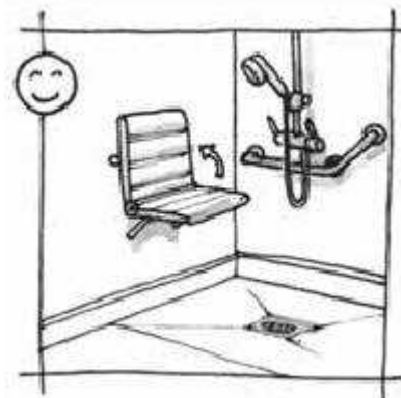
FICHE DE CONSTAT DIAGNOSTIC HANDICAPES	FC n°3
---	---------------

ETABLISSEMENTS AVEC DOUCHES OU CABINES :
Douches

CONSTAT - LOCALISATION : Absence de siège dans les douches.	
---	--

PROPOSITION D'ACTION : Installation d'un siège de douche fixe

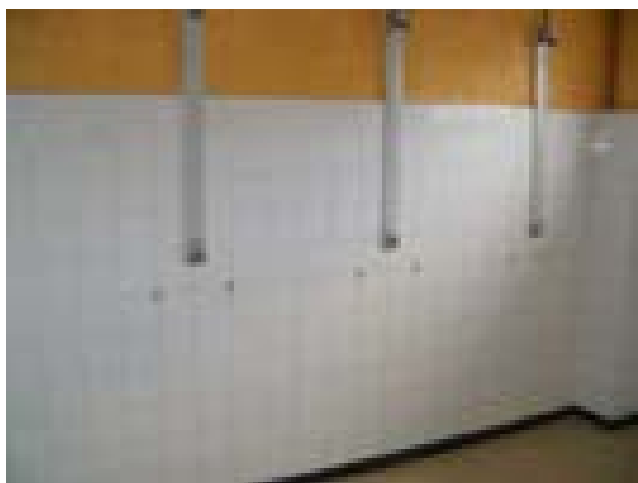
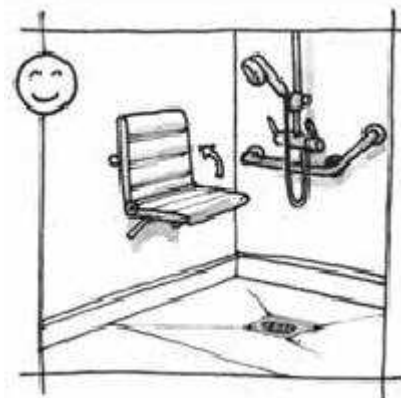
FICHE DE CONSTAT DIAGNOSTIC HANDICAPES	FC n°4
---	---------------

ETABLISSEMENTS AVEC DOUCHES OU CABINES :
Douches

CONSTAT - LOCALISATION :
Absence de barre de maintien dans les douches.

PROPOSITION D'ACTION :
Installation d'un dispositif d'appui en position debout.
