N° affaire : 2086908  
N° rapport : 2086908/YC  
Rapport établi le : 21/10/10  
Par l'intervenant : Marc Barreteau

# Rapport de diagnostic Accessibilité aux personnes Handicapées

Site : **SALLE YVES CORRE**

Adresse Rue St Exupéry  
29260 Lesneven

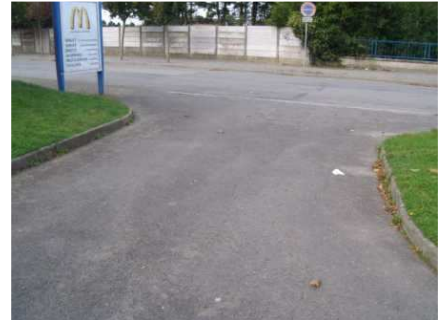
L'établissement est accessible depuis la voirie publique.

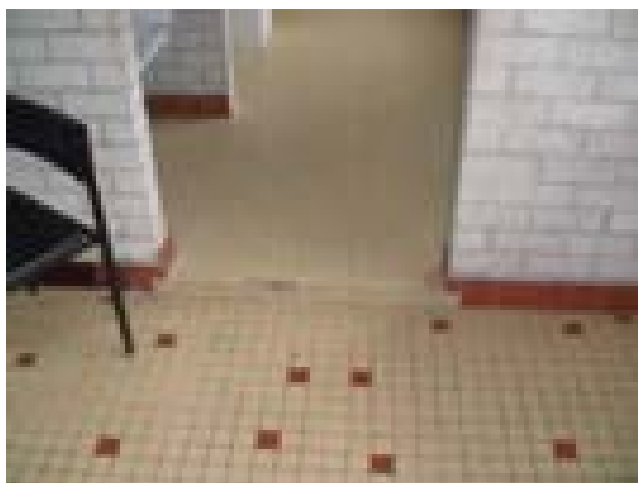
<b>FICHE DE CONSTAT DIAGNOSTIC HANDICAPES</b>	<b>FC n°1</b>
---	---------------

**CIRCULATIONS INTERIEURES HORIZONTALES :**  
Seuils et ressauts

<b>CONSTAT - LOCALISATION :</b> Présence d'un ressaut de 6 cm au niveau de l'accès aux douches.	
--	--

**PROPOSITION D'ACTION :**  
Réalisation d'une recharge en forme de pente à 6 % sur 1 m afin d'atténuer le ressaut.

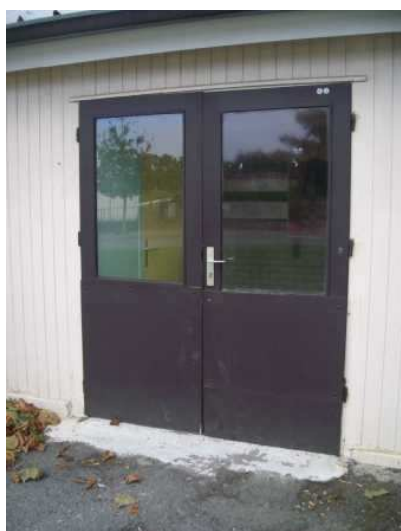
<b>FICHE DE CONSTAT DIAGNOSTIC HANDICAPES</b>	<b>FC n°2</b>
---	---------------

**PORTES, PORTIQUES ET SAS :**

Largeur des portes

La largeur de la porte d'entrée est insuffisante (2 x 0,80 m relevé).

Remplacement de blocs-portes en bois 2 vantaux par un bloc-porte avec 1 vantail d'au moins 0,90 m (passage libre 0,83)

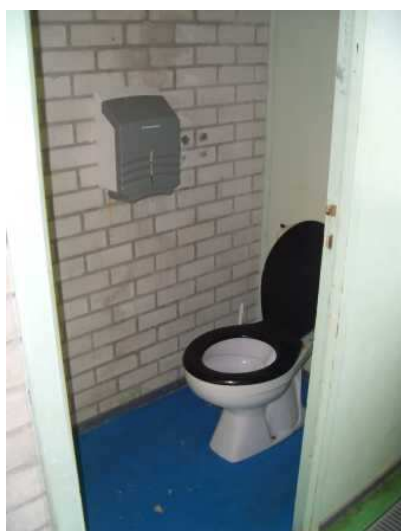
<b>FICHE DE CONSTAT DIAGNOSTIC HANDICAPES</b>	<b>FC n°3</b>
---	---------------

**SANITAIRES :**  
 Accessibilité des sanitaires adaptés

**CONSTAT - LOCALISATION :**  
 Absence de sanitaires adaptés.

**PROPOSITION D'ACTION :**  
 Aménagement d'un cabinet accessible dans le volume de sanitaires existants compris déplacement de cloisons légères ou préfabriquées, revêtements, appareils sanitaires adaptés (cuvette, lave-main), équipements.

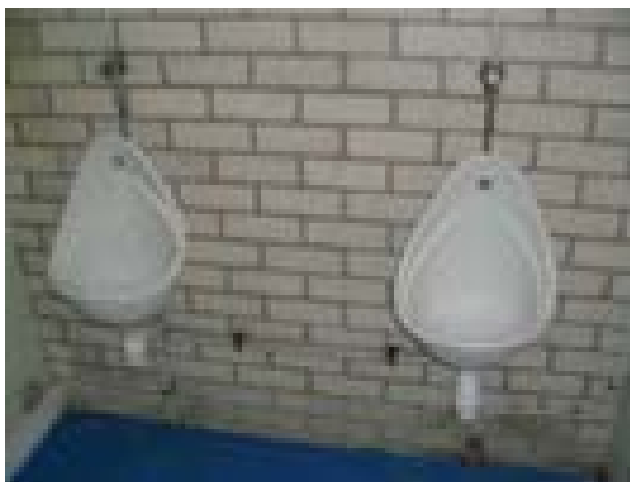
<b>FICHE DE CONSTAT DIAGNOSTIC HANDICAPES</b>	<b>FC n°4</b>
---	---------------

**SANITAIRES :**

Equipements des sanitaires adaptés

<b><u>CONSTAT - LOCALISATION :</u></b> Tous les urinoirs sont situés à la même hauteur.	
<b><u>PROPOSITION D'ACTION :</u></b> Abaissement d'au moins 1 urinoir par batterie d'urinoirs	
<b>2015</b>	<b>SO</b>

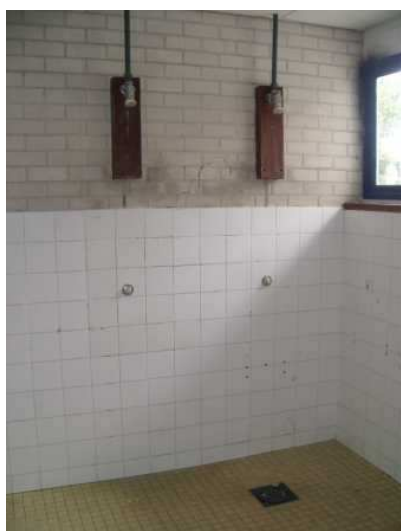
<b>FICHE DE CONSTAT DIAGNOSTIC HANDICAPES</b>	<b>FC n°6</b>
---	---------------

**ETABLISSEMENTS AVEC DOUCHES OU CABINES :**  
Douches

<b>CONSTAT - LOCALISATION :</b> Absence de siège au niveau des douches.	
--	--

<b>PROPOSITION D'ACTION :</b> Installation d'un siège de douche fixe
---

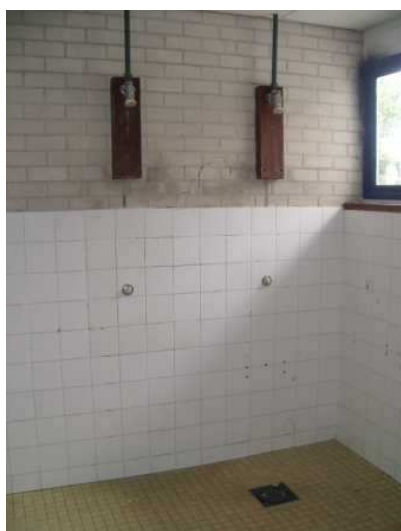
<b>FICHE DE CONSTAT DIAGNOSTIC HANDICAPES</b>	<b>FC n°7</b>
---	---------------

**ETABLISSEMENTS AVEC DOUCHES OU CABINES :**  
 Douches

<b>CONSTAT - LOCALISATION :</b> Absence de barre de maintien au niveau des douches.	
--	--

**PROPOSITION D'ACTION :**  
 Installation d'un dispositif d'appui en position debout.
