PLAN D'IMPLANTATION DES SONDAGES

Construction d'un boulodrome - Rue du Stade - CORAY (29)

Affaire :	FR0115-002180	Dossier :	61.11409	Doc :	15-002180-AVP-10002-PIM-A01	Ft :	A3	Ech :	1/500	Créé :	18 Novembre 2015	Établi :	L. LE PAGE	Vérifié :	R. DALLEU	Contrôlé :	T. MERODI
-----------	---------------	-----------	----------	-------	-----------------------------	------	----	-------	-------	--------	------------------	----------	------------	-----------	-----------	------------	-----------

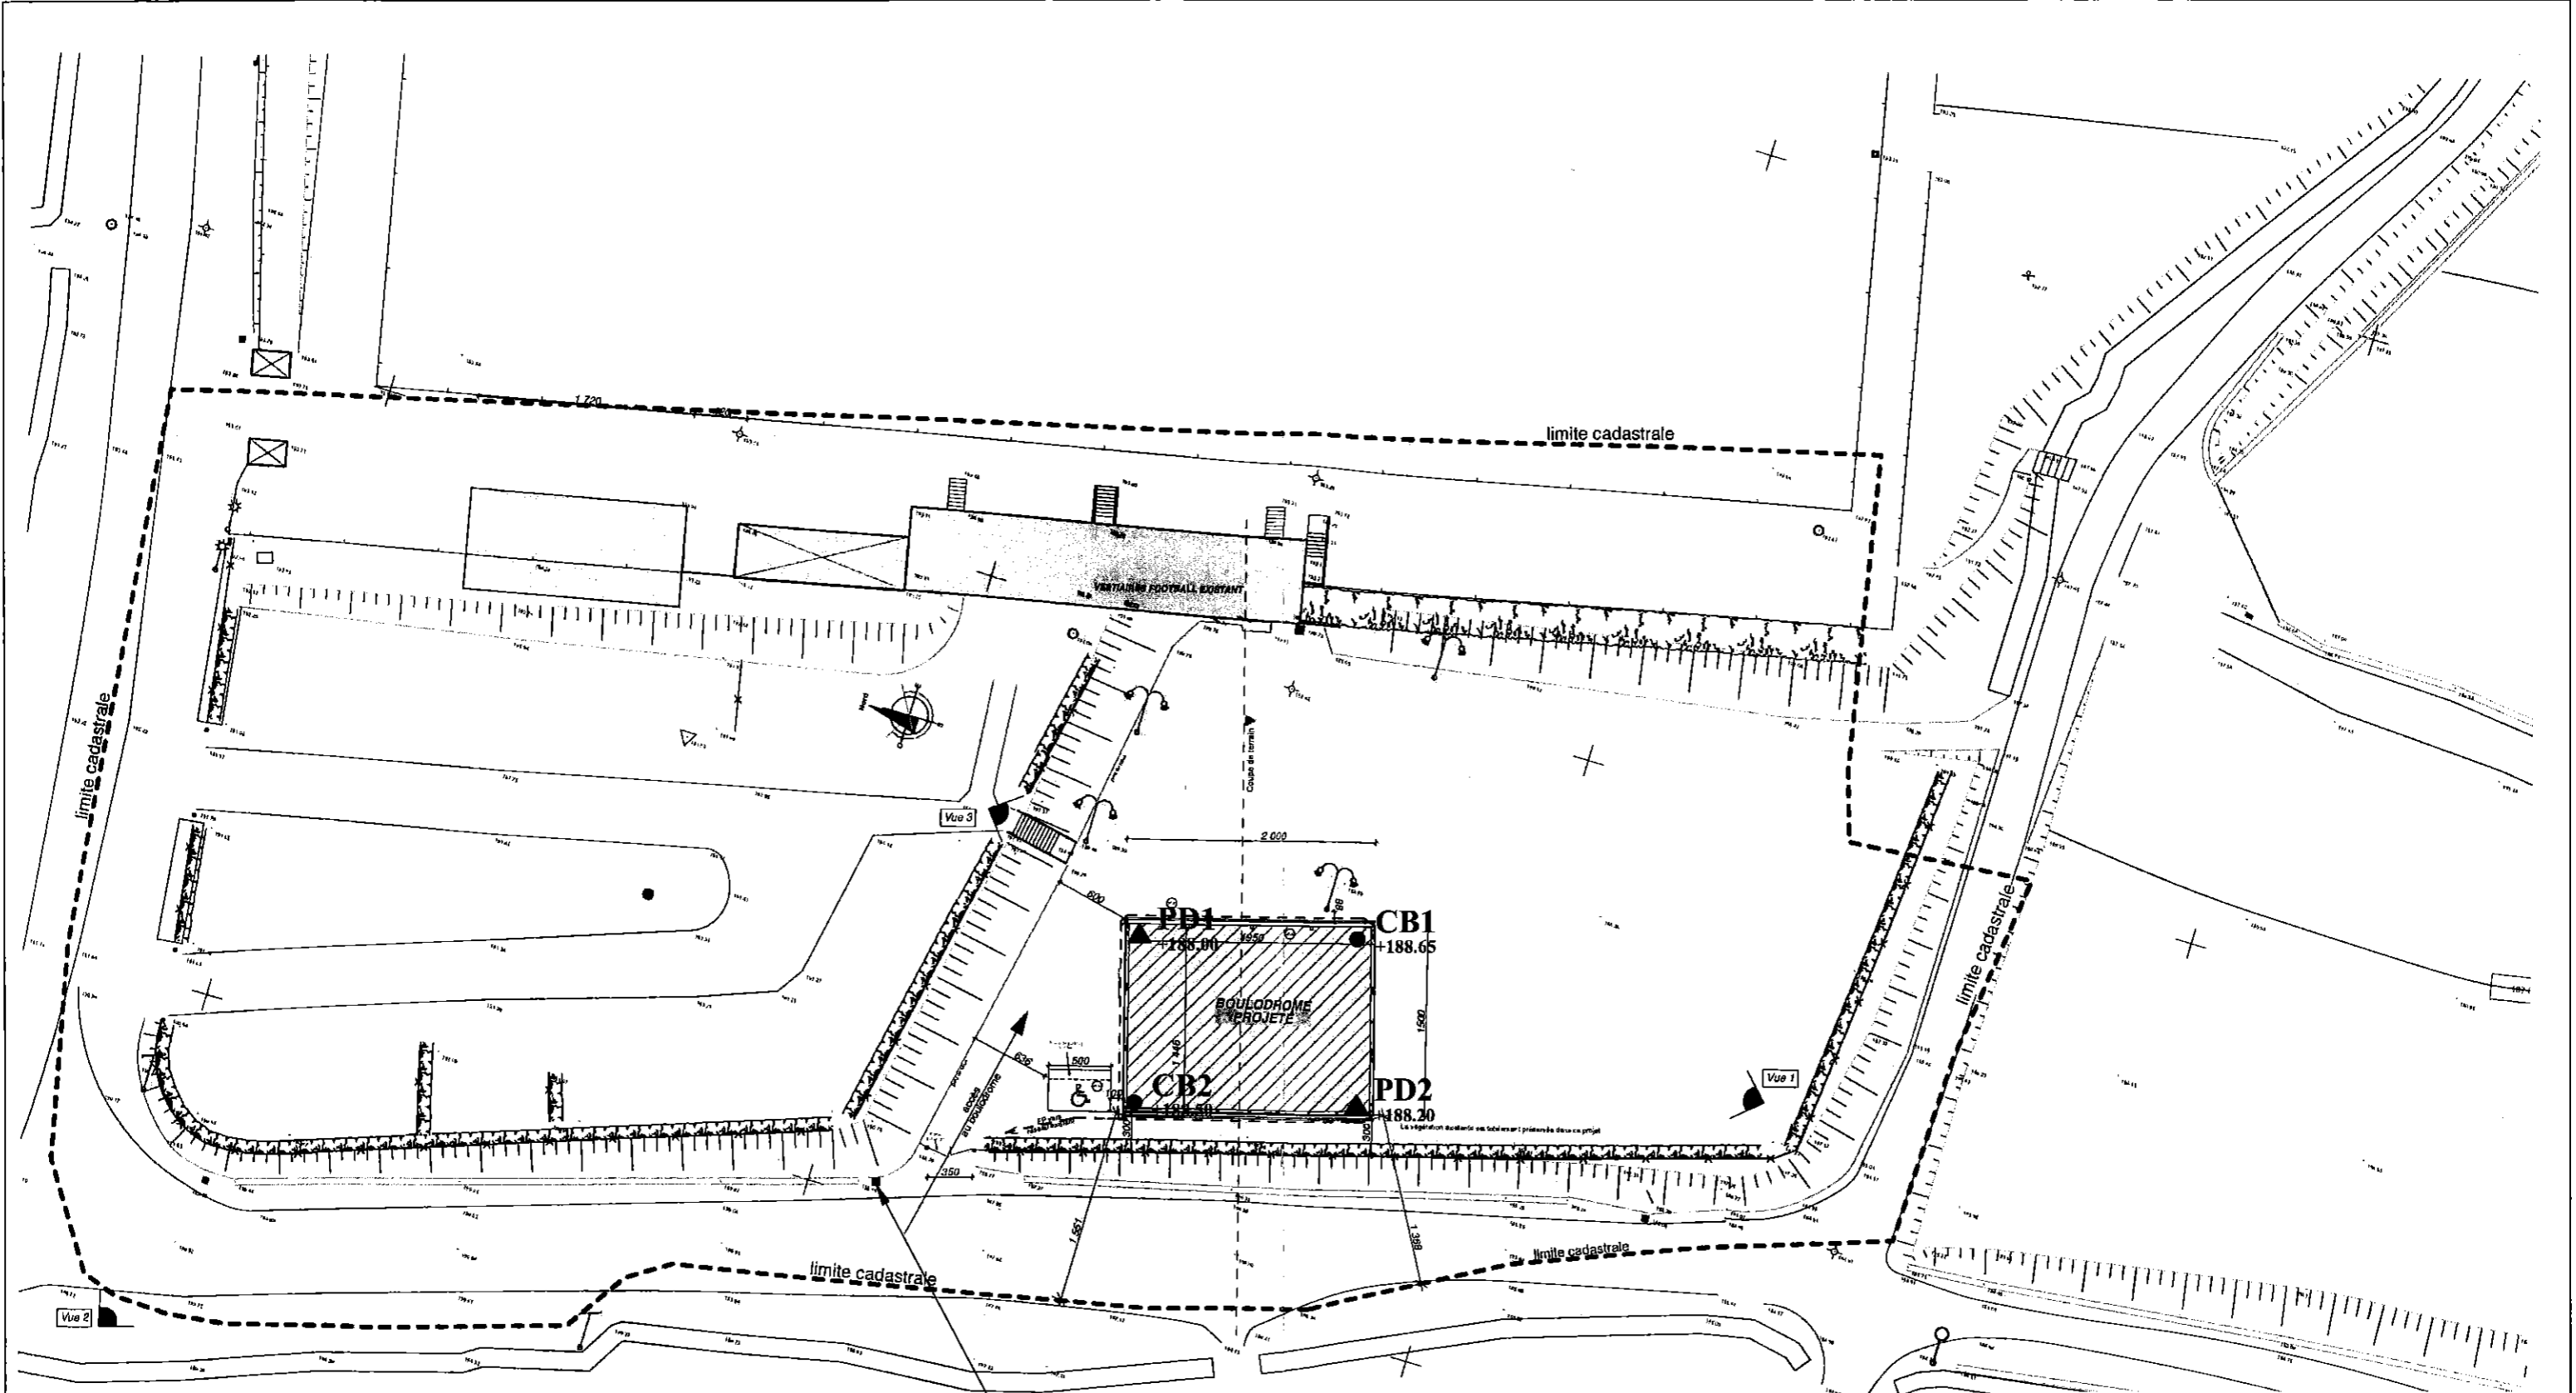
Départ nivellement grille EP (≈+188.10)

▲	PD	Pénétromètres dynamiques.	- 2 unités -
●	CB	Carottiers battus.	- 2 unités -
(+188.50)		Cotes des points de sondage (nivellement NGF)

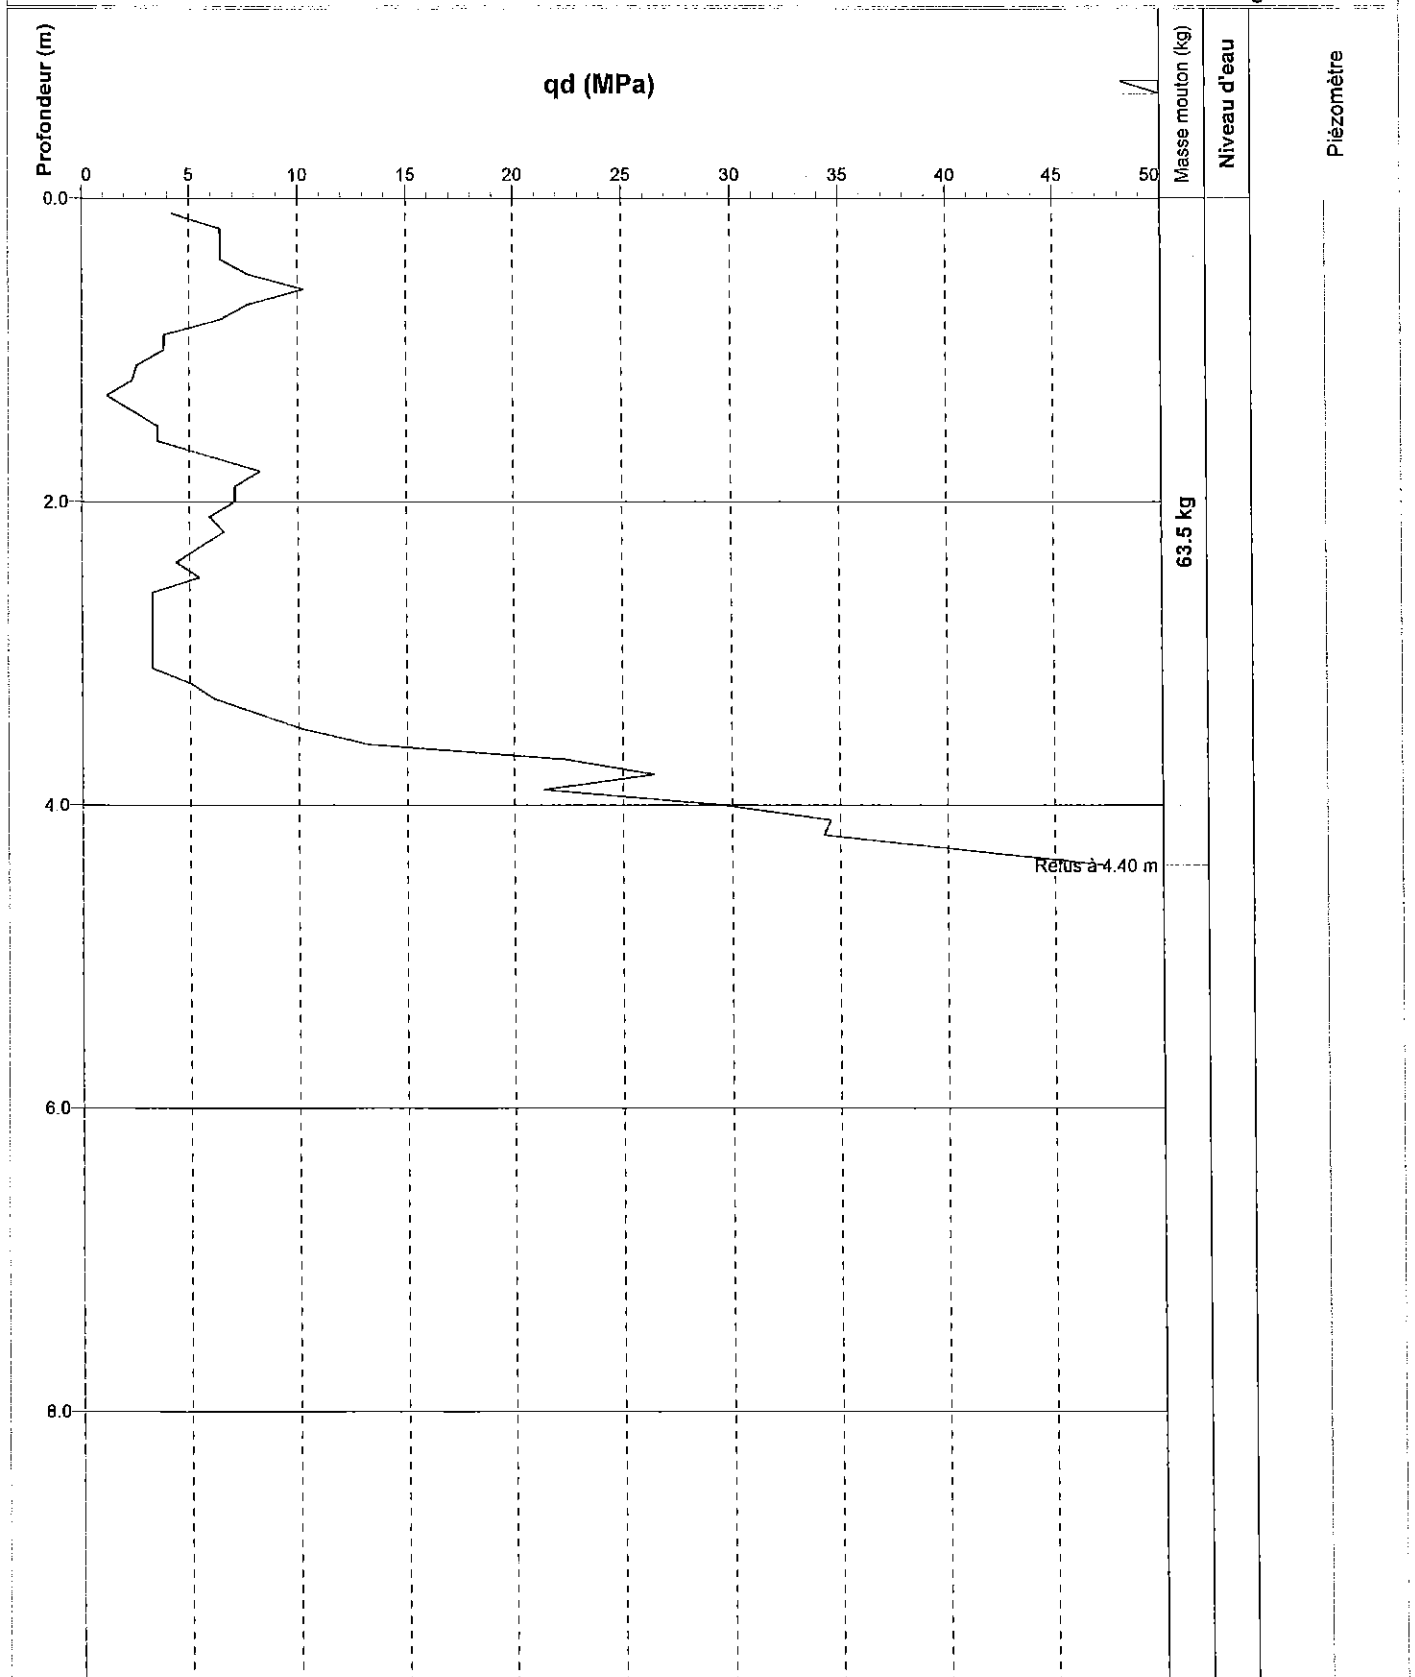
Pénétrömètre dynamique **PD1**

Z: 188.00 NGF

Caractéristiques du pénétrömètre dynamique

Aire de la section droite de la pointe	0.00283 m ²	Masse d'une tige	7.1 kg	Masse de la pointe	3.3 kg
Hauteur de chute du mouton	0.75 m	Remarque	aucune venue d'eau lors de notre intervention		
Masse enclume	7.9 kg

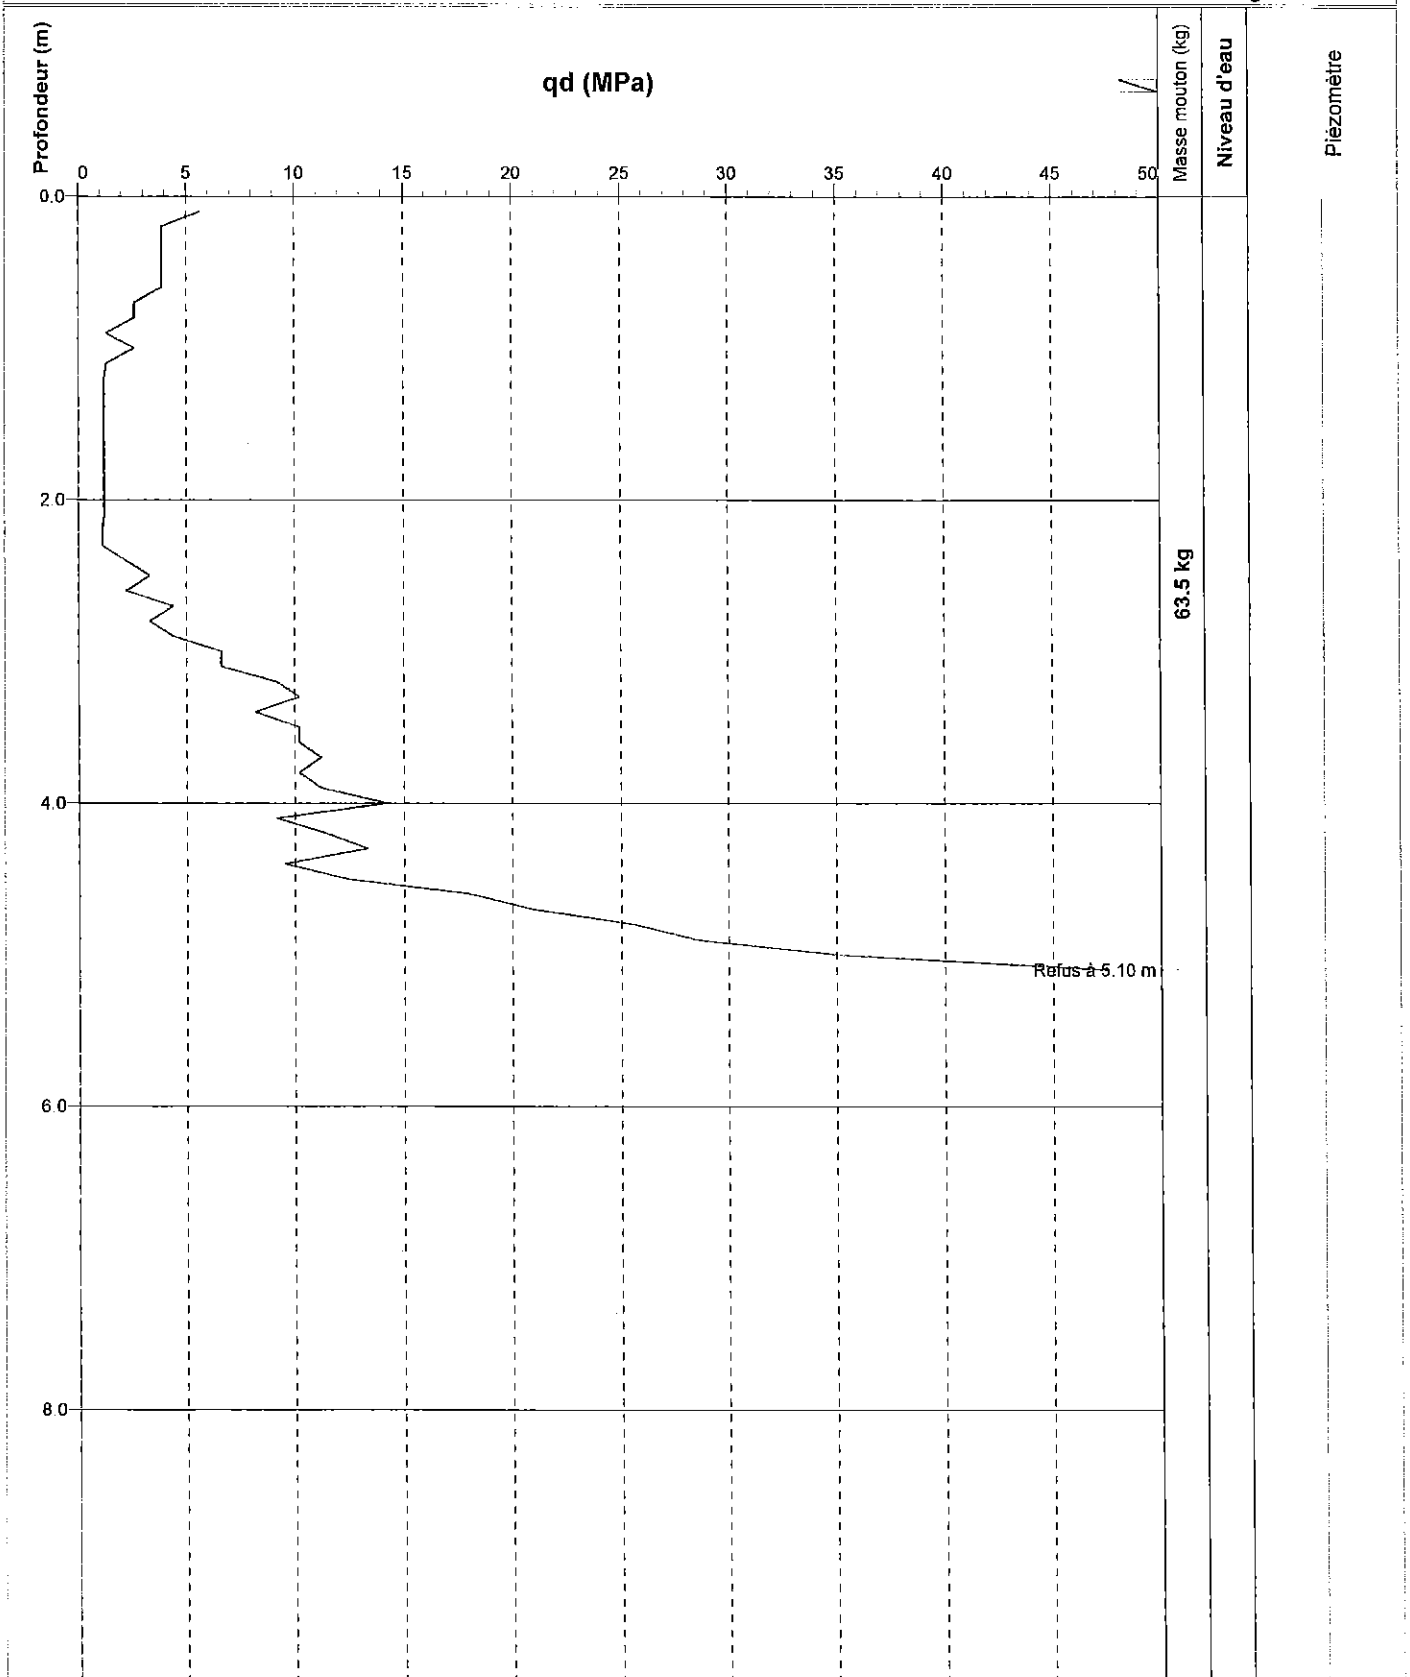
Pénétrömètre dynamique **PD2**

Z: 188.20 NGF

Caractéristiques du pénétrömètre dynamique

Aire de la section droite de la pointe	0.00283 m ²	Masse d'une tige	7.1 kg	Masse de la pointe	3.3 kg
Hauteur de chute du mouton	0.75 m	Remarque	aucune venue d'eau lors de notre intervention		
Masse enclume	7.9 kg

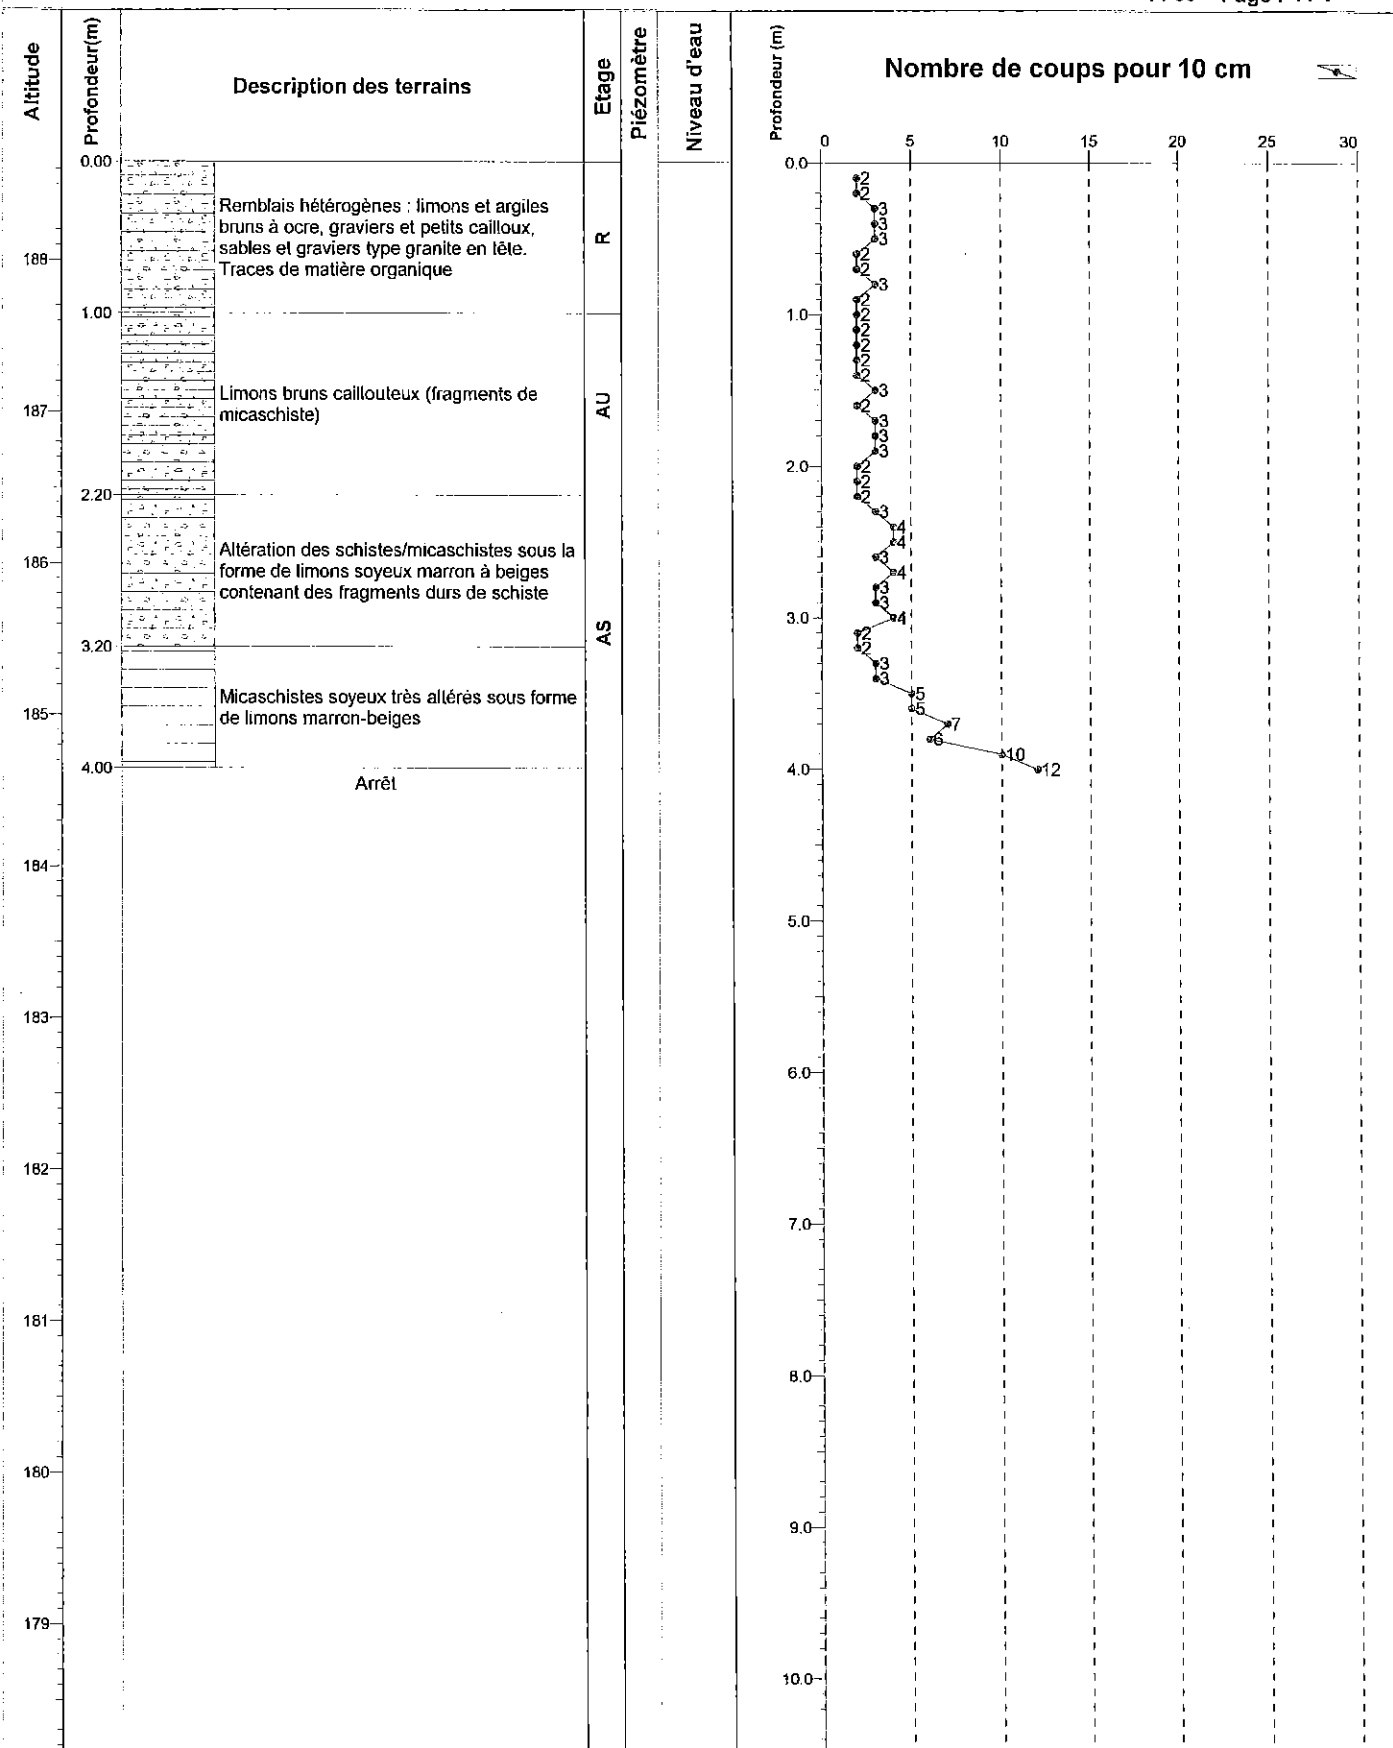
CB1

Sondage Carottier battu

Z: 188.65 NGF

Commentaires : Aucune venue d'eau lors de notre intervention

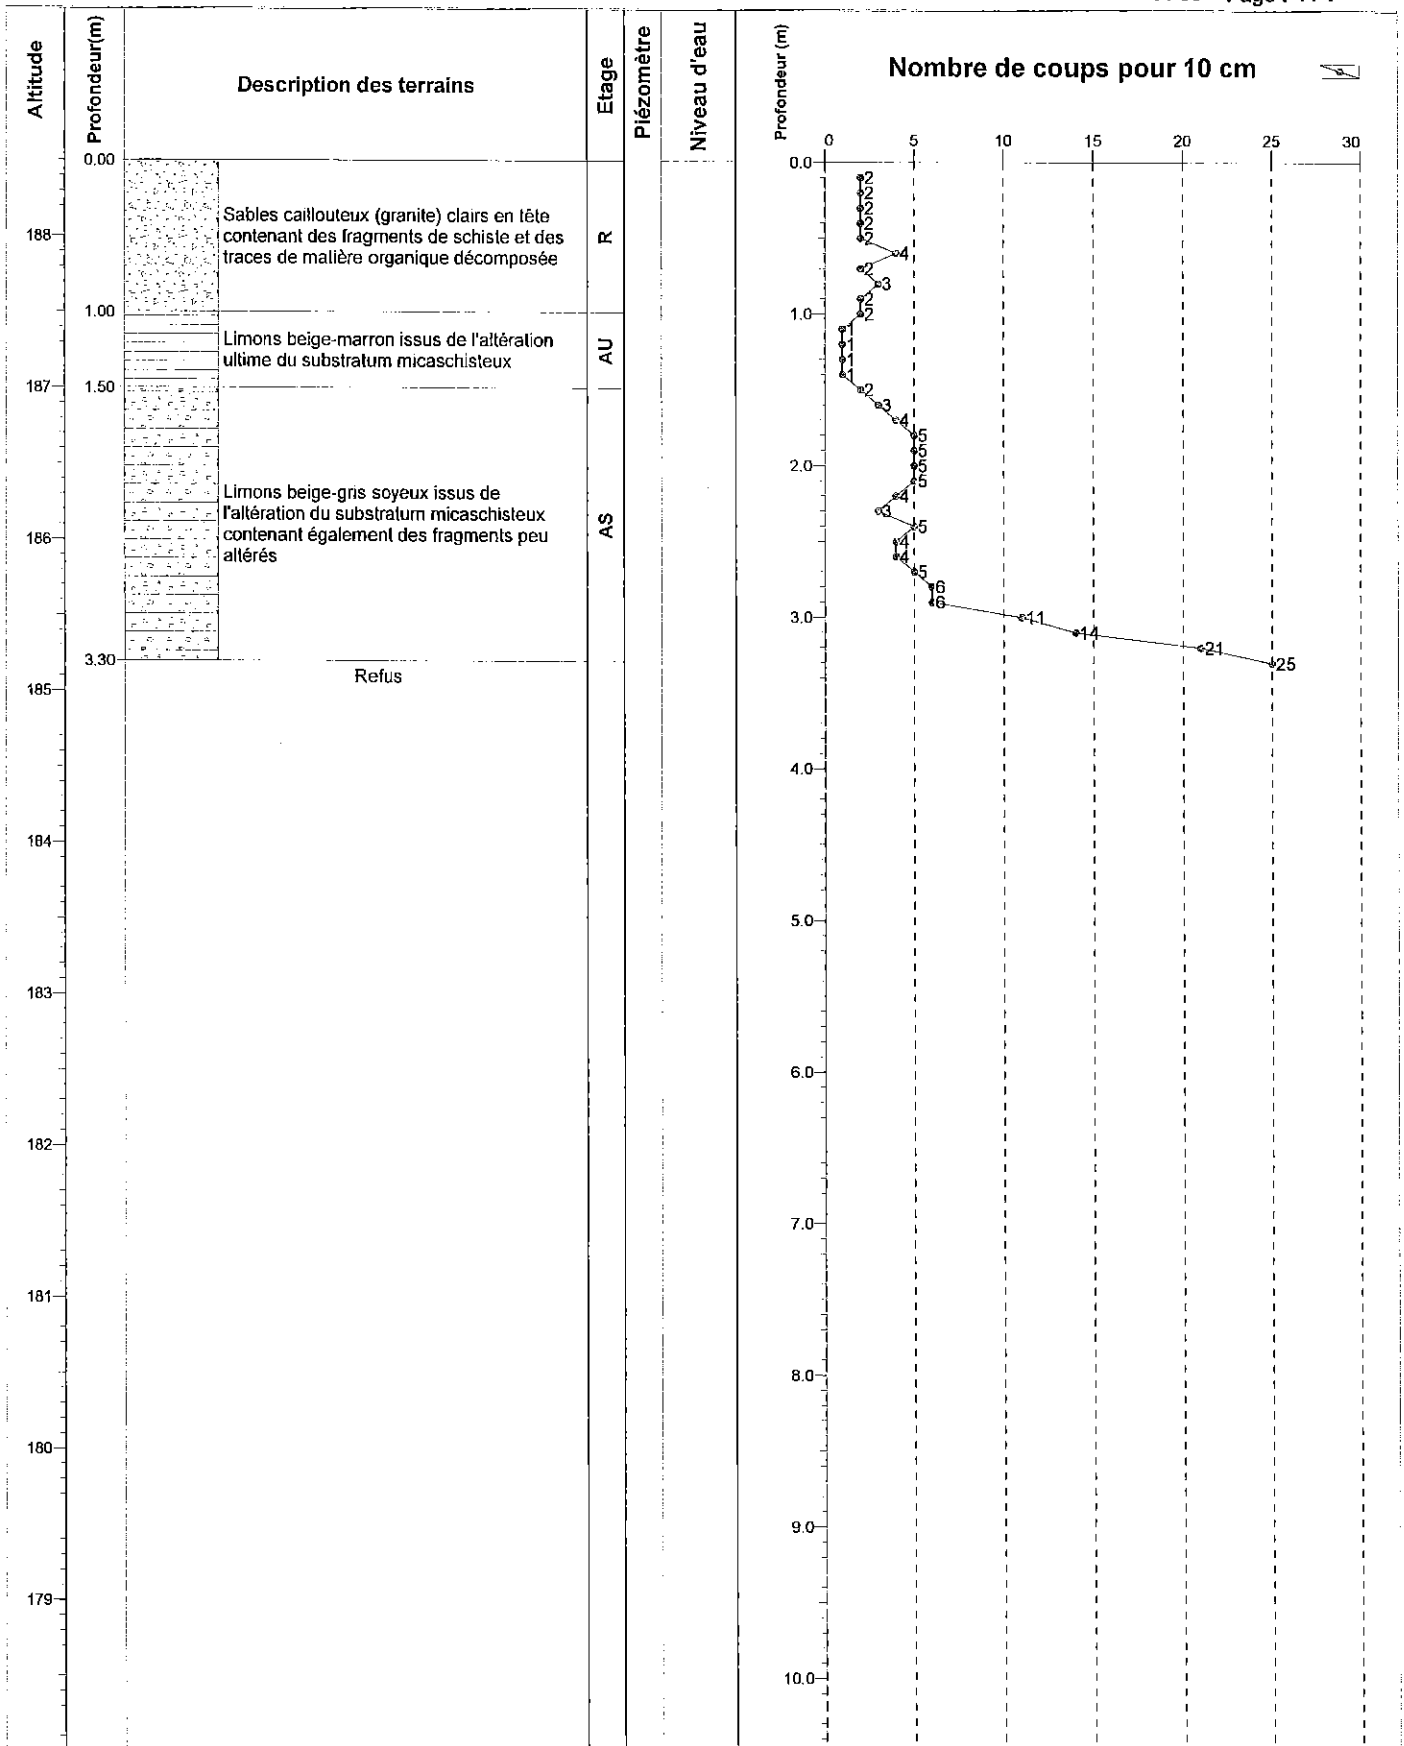
CB2

Sondage Carottier battu

Z: 188.50 NGF

Commentaires : Aucune venue d'eau lors de notre intervention
