REPERAGE DES MATERIAUX ET PRODUITS CONTENANT DE L'AMIANTE AVANT TRAVAUX DANS UN IMMEUBLE BATI

RAPPORT N°:
15196898_01_Logement-de-fonction-de-la-poste

Lieu d'intervention :
Logement de fonction de la poste
1, rue Sœur Paul

N° D'AFFAIRE :15196898 / 01
RAPPORT ETABLI LE : 23/03/2015

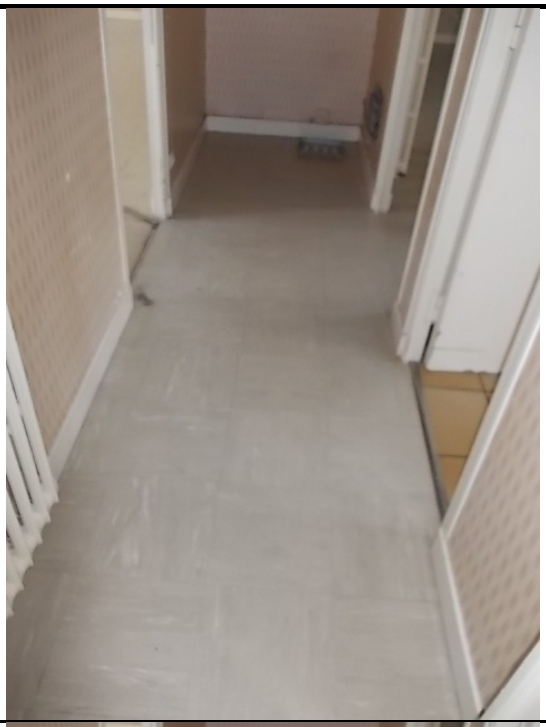
1er étage couloir 1 Matériau : Revêtements de sol et murs / Revêtements de sol / Dalles plastiques **ABSENCE D'AMIANTE**

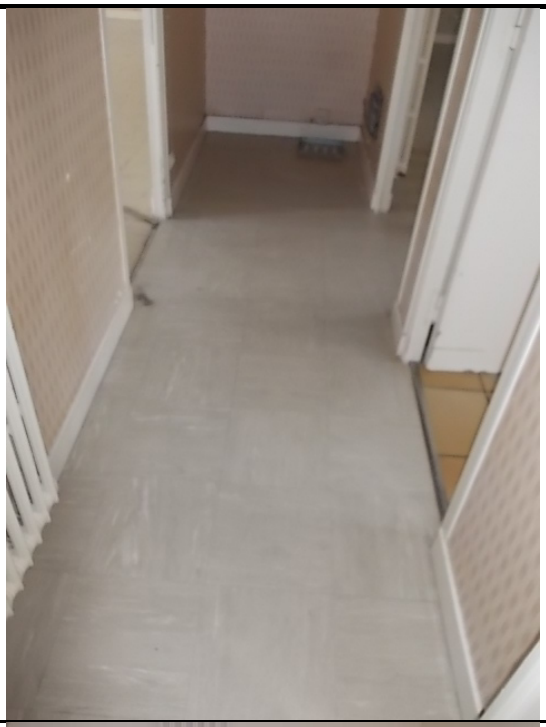
1er étage Dégagement cellier Matériau : Revêtements de sol et murs / Revêtements de sol / Dalles plastiques **ABSENCE D'AMIANTE**
