**Commune de Kersaint-Plabennec**  
**Sécurisation de l'entrée de bourg**  
**(route de Saint-Divy)**  
*Diagnostic et propositions d'aménagements*

**Commune de  
Kersaint-Plabennec**

**Finistère  
Ingénierie  
Assistance**

*Janvier 2016*

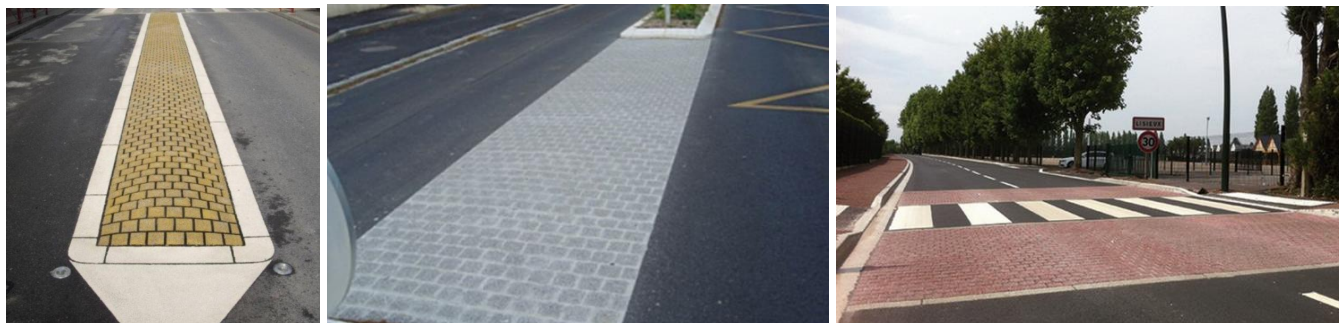
Exemples de séparateurs de voie et de passage piétons « renforcé » en mortier hydraulique

- Renforcer la présence du passage piéton en créant une bande d'un mètre en résine pépité ou en mortier hydraulique avant et après

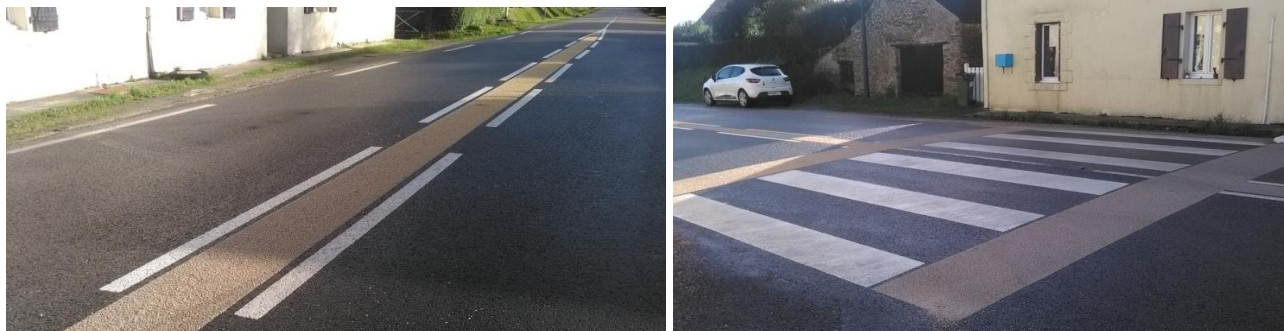
Exemples de séparateurs de voie et de passage piétons « renforcé » en résine/pépites

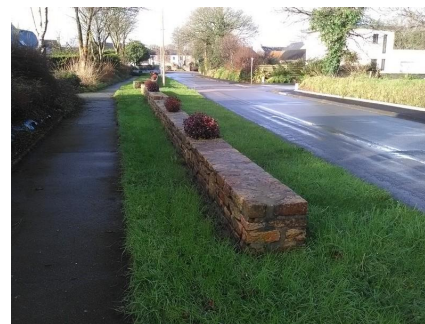
Le point de descente situé de l'autre côté de la voie, n'est matérialisé que par la présence d'un poteau d'arrêt. Le car peut s'arrêter sur l'accotement non revêtu mais il est probable qu'il ne se stationne pas totalement sur l'accotement et dépasse sur la chaussée. L'absence de revêtement et de bordures entraîne un manque de confort certain pour les usagers. Les conditions de sécurité restent toutefois correctes.

- Mise en place de bordures pour sécuriser la zone d'attente depuis le poteau d'arrêt jusqu'à la traversée piétonne (bordures hautes éventuelles si volonté de rendre l'arrêt accessible); au-delà, un accotement enherbé sera suffisant.
- Le cheminement doux ne doit être matérialisé qu'entre l'accès à la ferme de Traon Bihan et le passage piéton.
- Aménagement paysager en reprenant l'esprit de ce qui a déjà été fait sur la partie aménagée en approche du centre bourg (muret, arbustes...)

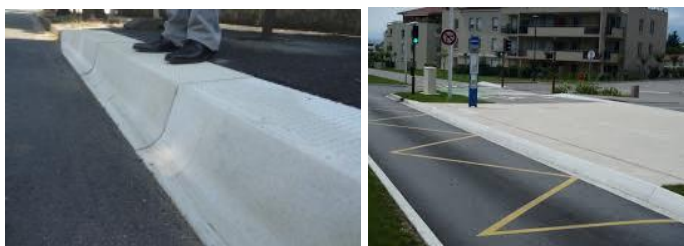
Un point d'arrêt de car permet de desservir le quartier par la ligne régulière n° 21 (Ploudaniel - Brest). Le point de montée se situe côté gauche en sortant de l'agglomération. Il est équipé d'un abri-bus et le car s'arrête sur la chaussée le long d'une bordure. Les conditions de sécurité sont globalement bonnes car les distances de visibilité sont correctes et la surface de l'aire d'attente pour les usagers est suffisante.

- Réaliser les arrêts sur chaussée
- Bordures « quai bus » (18 cm de hauteur) sur une longueur de 10 m
- Zig zag jaune peint sur la chaussée
- Eventuellement, remplacer l'abri-bus
