# LE CLOÎTRE PLEYBEN

Aménagement de la RD n°48  
Apaisement de la vitesse en  
agglomération

# **1- ETAT DES LIEUX/ DIAGNOSTIC**

## **1-2 DIAGNOSTIC**

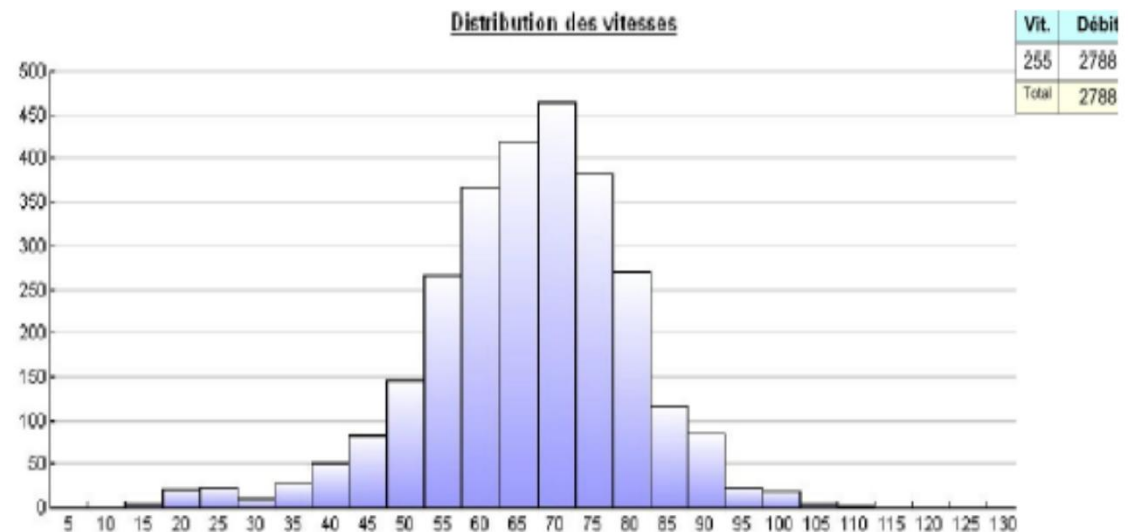
V85\* : 74 en entrant et 78 en sortant

Conclusion : réel problème d'excès de vitesse

A prendre en compte dans les futurs aménagements.

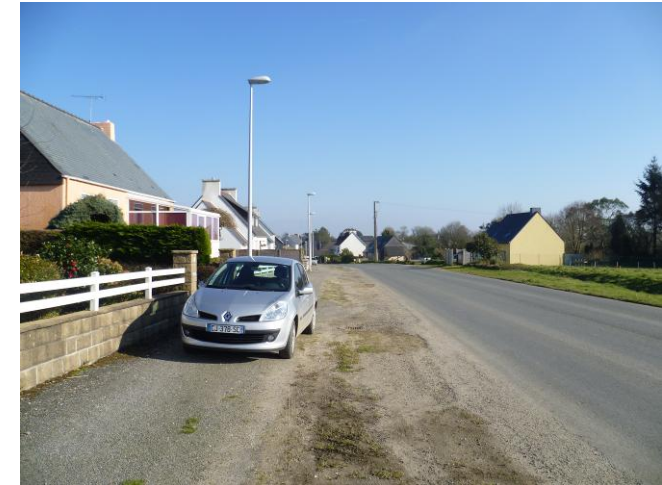
Photo n°8

- Impression de sécurité car espace ouvert, malgré la petite haie sur la gauche
- la route est rectiligne.
- Au loin, végétation plus dense et premières habitations à droite.
- L'accotement devient minéral et très large sur la gauche (5,5m).
- A droite, pas réel accotement
- Paysage ouvert n'incite pas à ralentir.
- Peu de déplacement piétons et de stationnement malgré l'accotement large et revêtu.

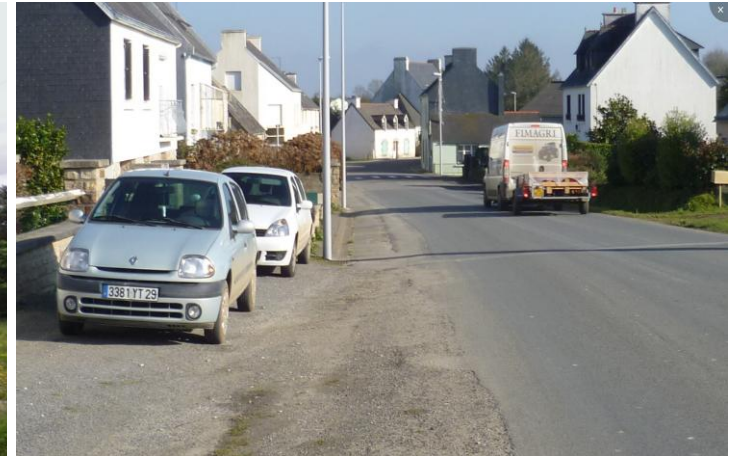
Photo n°10

- Habitations se resserrent
- A droite, paysage refermé par une haie bocagère, parcelle voisine.
- Accotement très large et minéral sur la gauche
- rétrécissement du trottoir,
- Premières maisons à droite , l'accotement, très restreint, est enherbé.
- Le paysage peut engager l'automobiliste à ralentir.
- Les premiers stationnements présents et déplacements piétons.
- L'accotement large, accueil des véhicules et piétons qui leur permettent de ne pas circuler sur la voie.

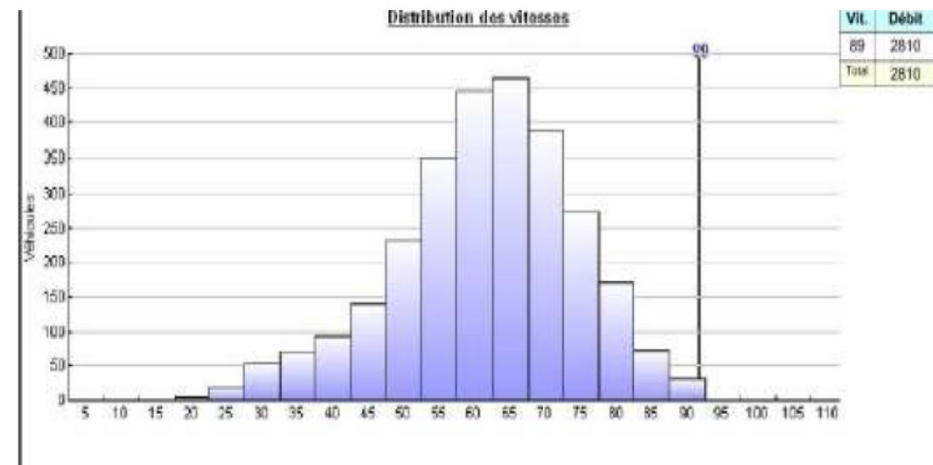
V85\* : 72 en entrant et 71 en sortant

Problème d'excès de vitesse

Prend en compte de cette vitesse dans les futurs aménagements.
