# Eglise Saint Goulven

29770 Goulien

État sanitaire

*Sarl Le Ber*

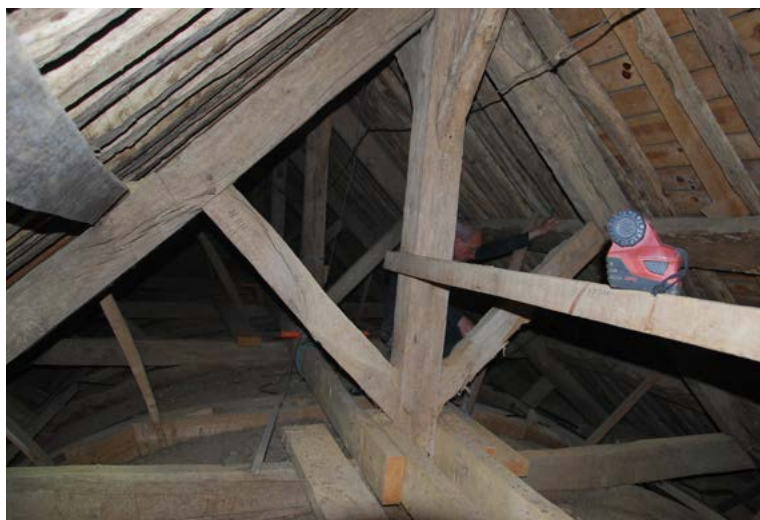
*Vue d'ensemble des combles de la nef.*

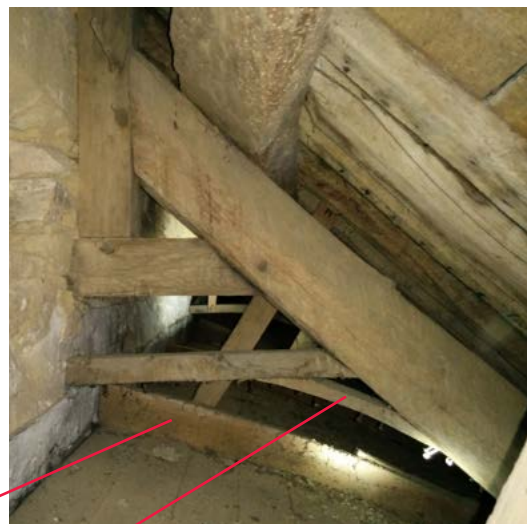
Nous estimons, d'après la conception, les techniques employées et la qualité du bois que l'ensemble de la charpente correspondrait à la reconstruction de 1791. La structure est cohérente dans sa facture, sa trame, son marquage et semble avoir été édifée d'un seul jet. En outre le lambris d'origine aurait été remplacé, car la voûte actuelle daterait plutôt du début du XXème. Le profil de la voûte des bas-côtés et des transepts aurait été légèrement modifié lors de cette réfection comme nous pouvons le voir sur la photo ci-dessous. La configuration de la nef n'aurait pas été modifiée lors de ce remplacement.

La couverture ainsi que des reprises ponctuelles de charpentes aurait été faites en 1957. La couverture précédente était probablement en ardoises chevillées sur lattes avec bain d'argile, nous avons trouvé des résidus en quantités assez importantes sur les têtes de murs et dans les reins de voûtes.

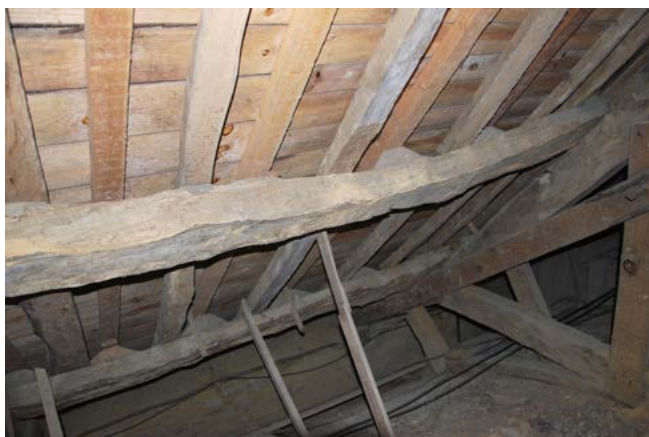
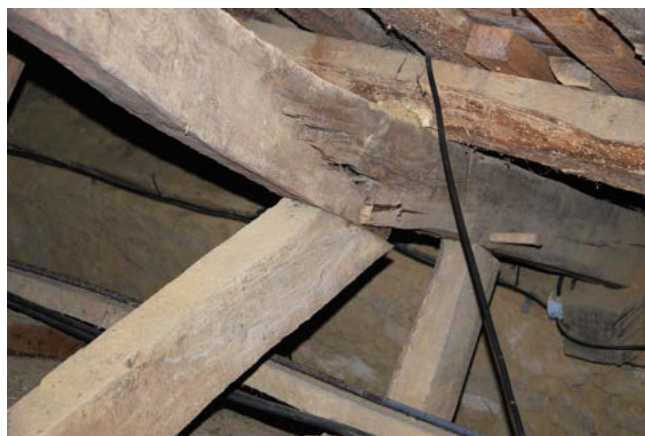
Le sous-dimensionnement de la section d'arbalétrier fragilisé en ce point précis par la mortaise a conduit à la rupture quasi systématique de l'arbalétrier. Nous détaillons ce point dans l'état sanitaire. Toute la charpente est en chêne, hormis quelques renforts et zones de chevonnages datant de 1957.

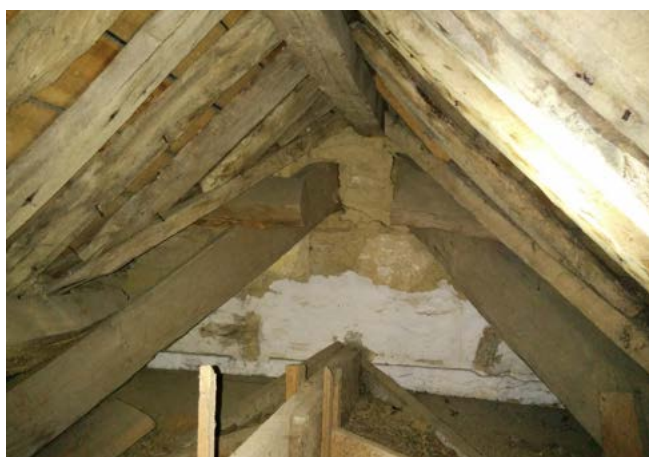
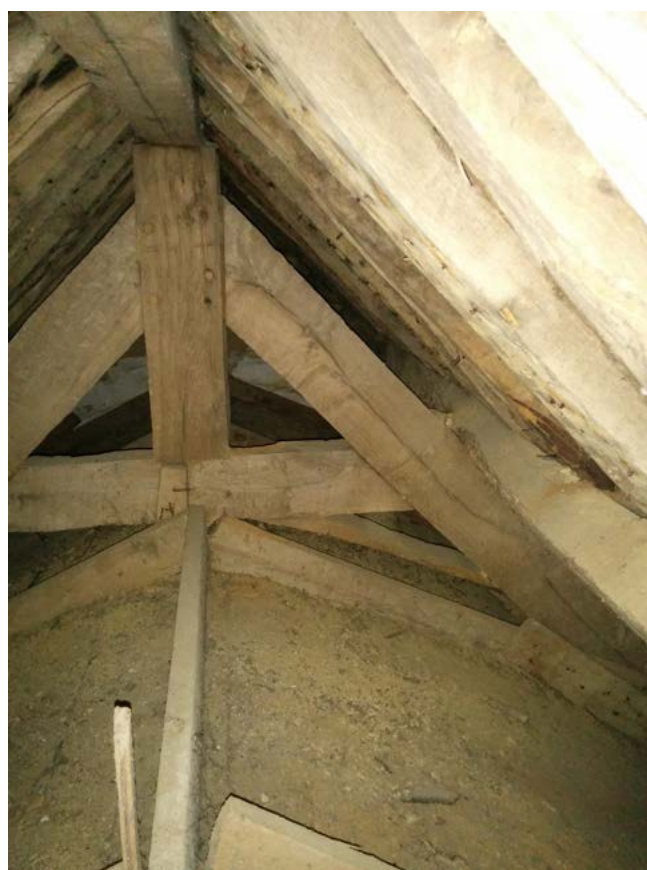
La charpente des bas-côtés, identique au nord et au sud, est constituée de cinq demi-fermes assemblées, reposant sur des blochets, et fichées en tête dans le mur de la nef. Ces fermes supportent deux cours de pannes et des chevrons en 5x9 environ, espacés de 25cm d'entraxe environ. L'ensemble est en chêne.

La charpente des transepts est constituée d'une simple ferme à entrain retourné, sur blochet, située approximativement dans le prolongement des gouttereaux. Il n'y a pas de contreventement longitudinal. Les noues sont de simples arbalétriers fichés dans le mur, sur lesquels reposent deux cours de pannes, puis les chevrons.

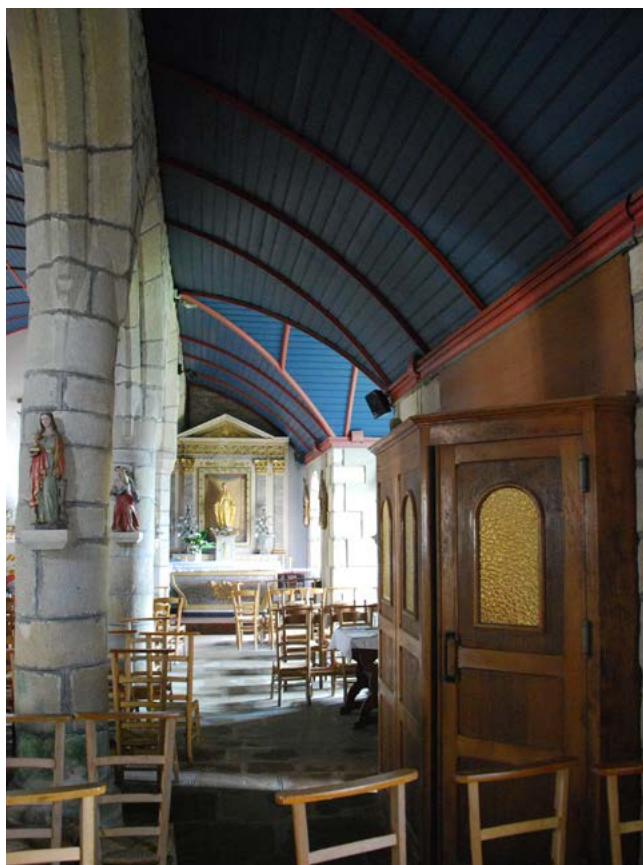
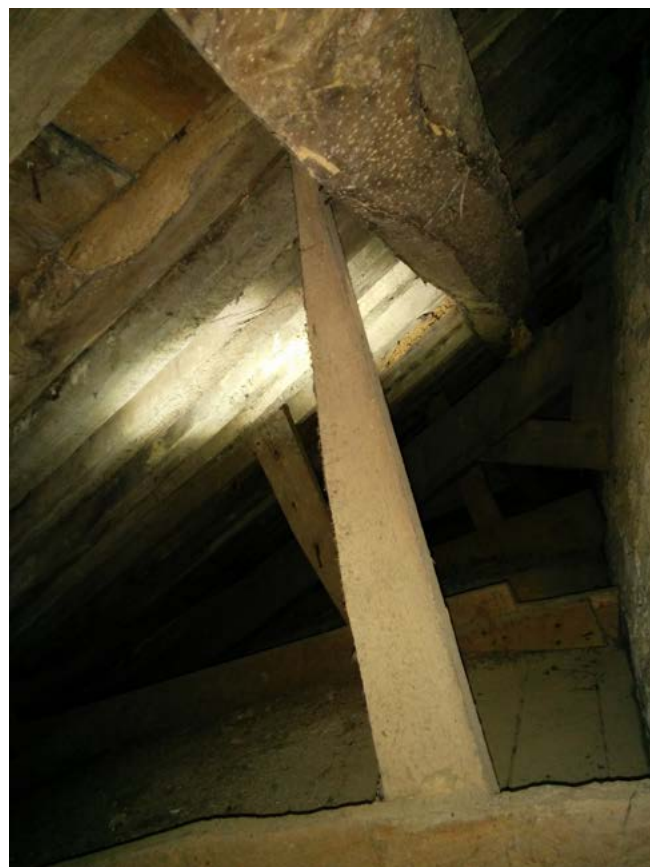
La structure de voûte des transepts et bas-côtés, refaite vers le début du XXème, est constituée de cerces en planches de sapin, chantournées, clouées entre-elles puis suspendues aux pannes par des tasseaux. La corniche moulurée est également en résineux et n'a qu'un rôle décoratif.

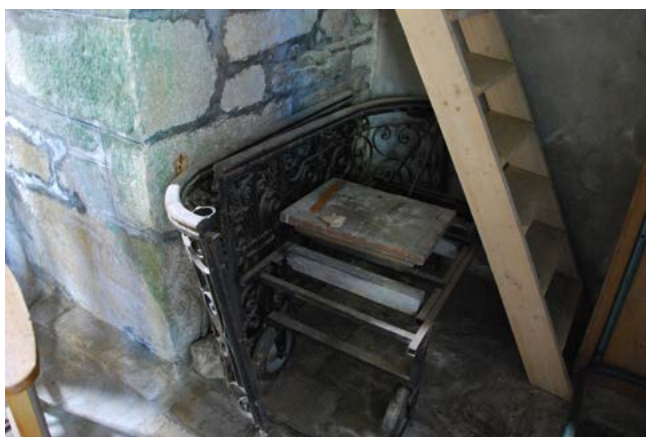
Nous avons remarqué lors de notre visite qu'il reste une partie de la table de communion en fer forgée qui est déposée au fond de l'église. Elle daterait également de la fin du XVIIIème, à conserver.

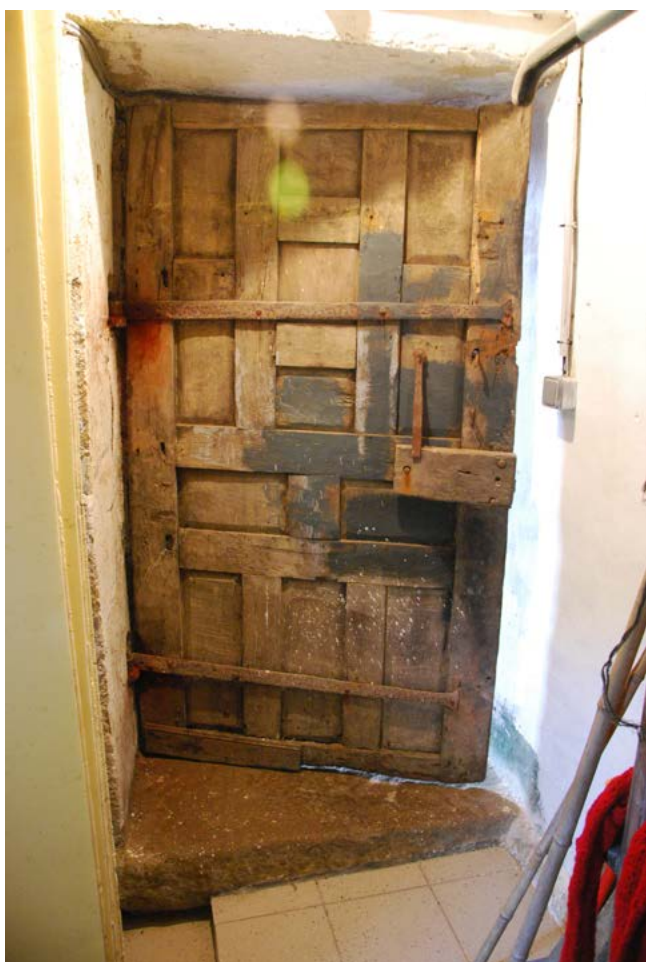
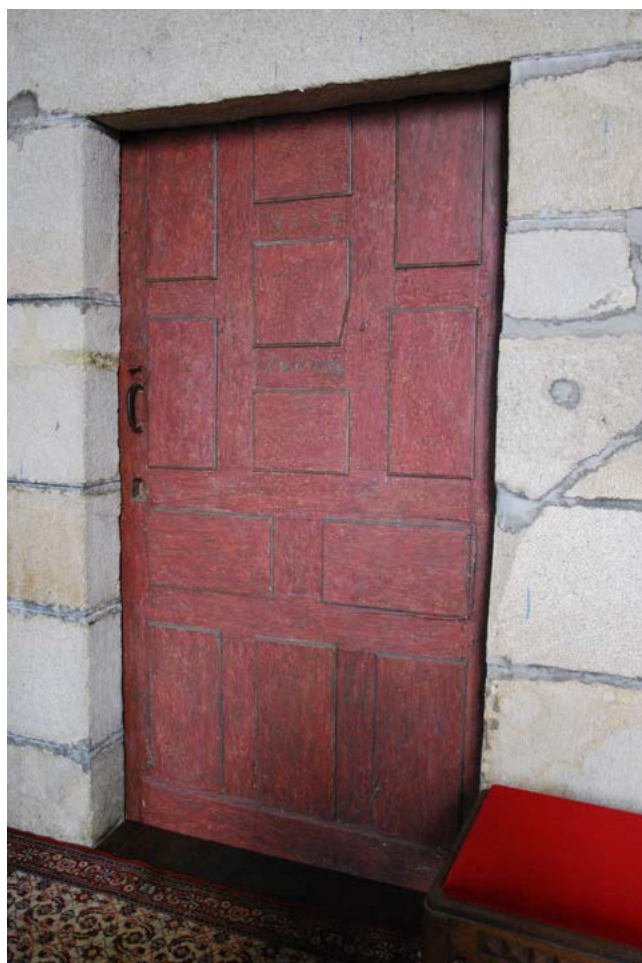
La porte de l'appentis côté Nord est datée de 1706, en très bon état de conservation et caractéristique de son époque. Elle est intéressante et pourrait tout à fait servir de modèle.
