Etude et préconisations de gestion des zones naturelles des périmètres de protection de captage de la prise d'eau de Kermorvan – Finistère (29)

Licence Professionnelle Espaces Naturels
Spécialité Forêts, Gestion et Préservation de la Ressource en Eau
Année 2014/2015

Antoine MOUNIER – Juillet 2015

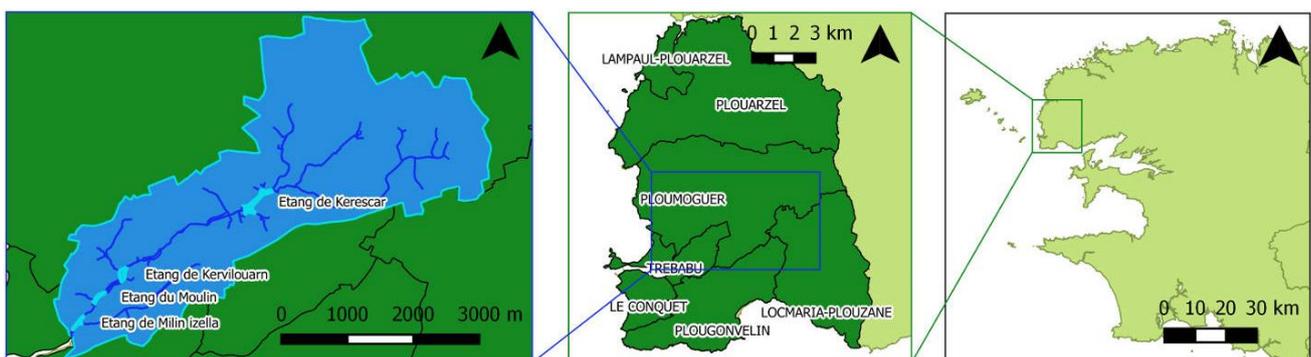
Figure 1: carte de Localisation du bassin versant de Kermorvan

Les compétences de reconquête de la qualité de l'eau du syndicat s'exercent sur un petit bassin versant côtier du quart nord-ouest du **Finistère** comme le montre la figure 1. D'une superficie de **1415 ha**, ce bassin versant s'étend de façon hétérogène sur quatre communes : Ploumoguier (77% de la superficie du BV), Trébabu (18%), Loc Maria-Plouzané (4%) et Le Conquet (1%).

Figure 1 : Carte de localisation du bassin versant de Kermorvan (page 4)

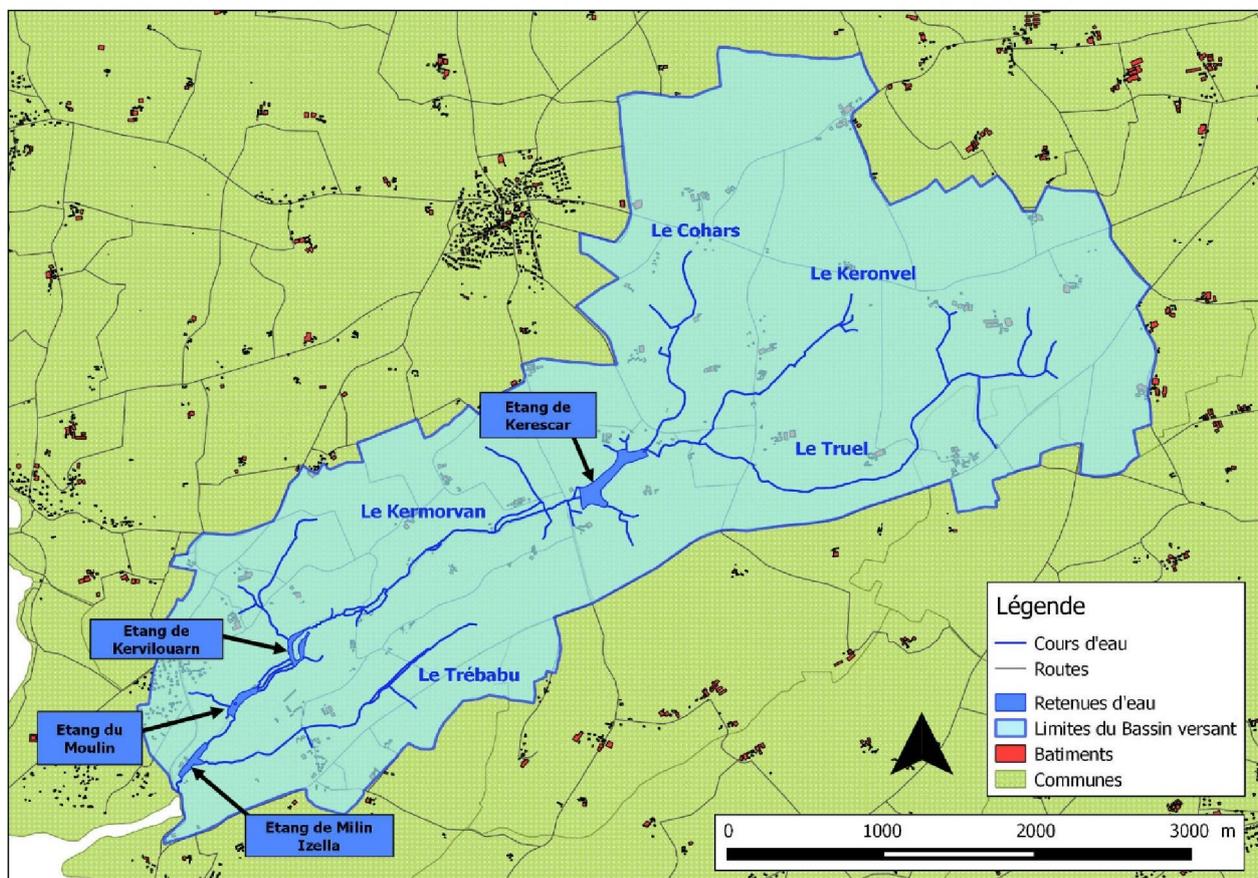
Figure 2: carte du réseau hydrographique du bassin versant de Kermorvan

La mise en commun de tous ces inventaires a permis de mettre au point une carte des écoulements (figure 2) la plus précise possible, autant en terme de localisation que de morphologie. Cela a permis d'estimer un total de **20.3 km de cours d'eau et de ruisseaux** (permanents et temporaires) sur le bassin versant de Kermorvan.

Figure 2 : Carte du réseau hydrographique du bassin versant de Kermorvan (page 9)

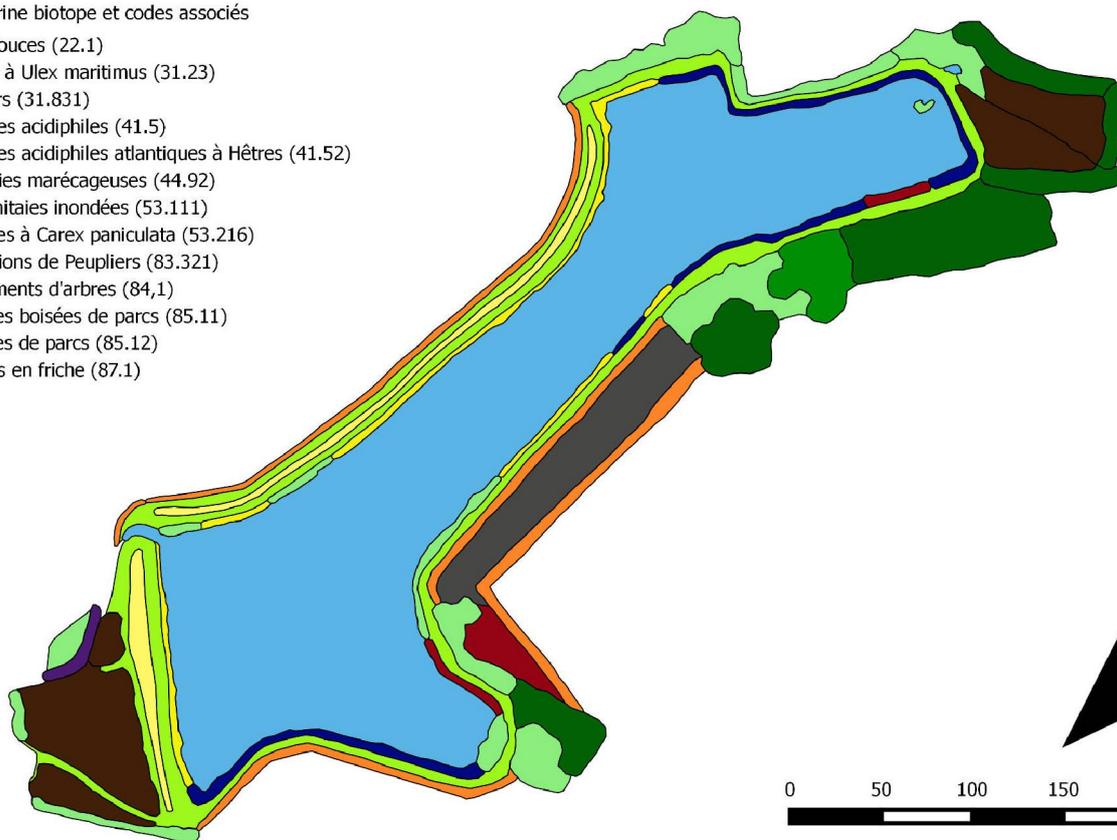
Annexe 3 – Cartes des habitats Corine biotope

- Eaux douces (22.1)
- Landes à *Ulex maritimus* (31.23)
- Ronciers (31.831)
- Chênaies acidiphiles (41.5)
- Chênaies acidiphiles atlantiques à Hêtres (41.52)
- Saussaies marécageuses (44.92)
- Phragmitaies inondées (53.111)
- Cariçaias à *Carex paniculata* (53.216)
- Plantations de Peupliers (83.321)
- Alignements d'arbres (84,1)
- Parcelles boisées de parcs (85.11)
- Pelouses de parcs (85.12)
- Terrains en friche (87.1)

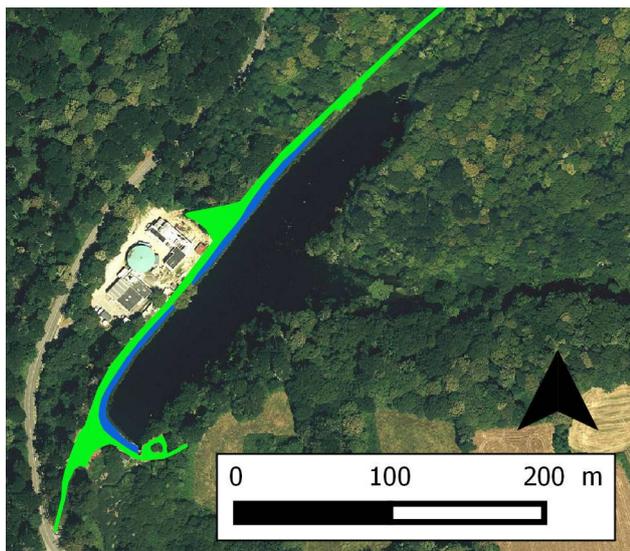
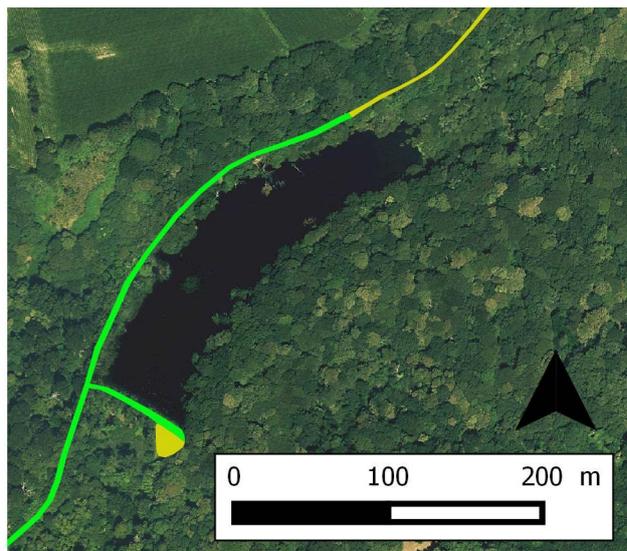
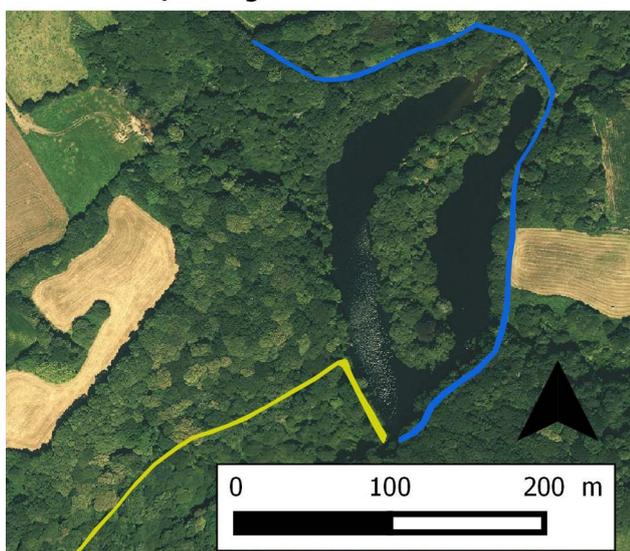
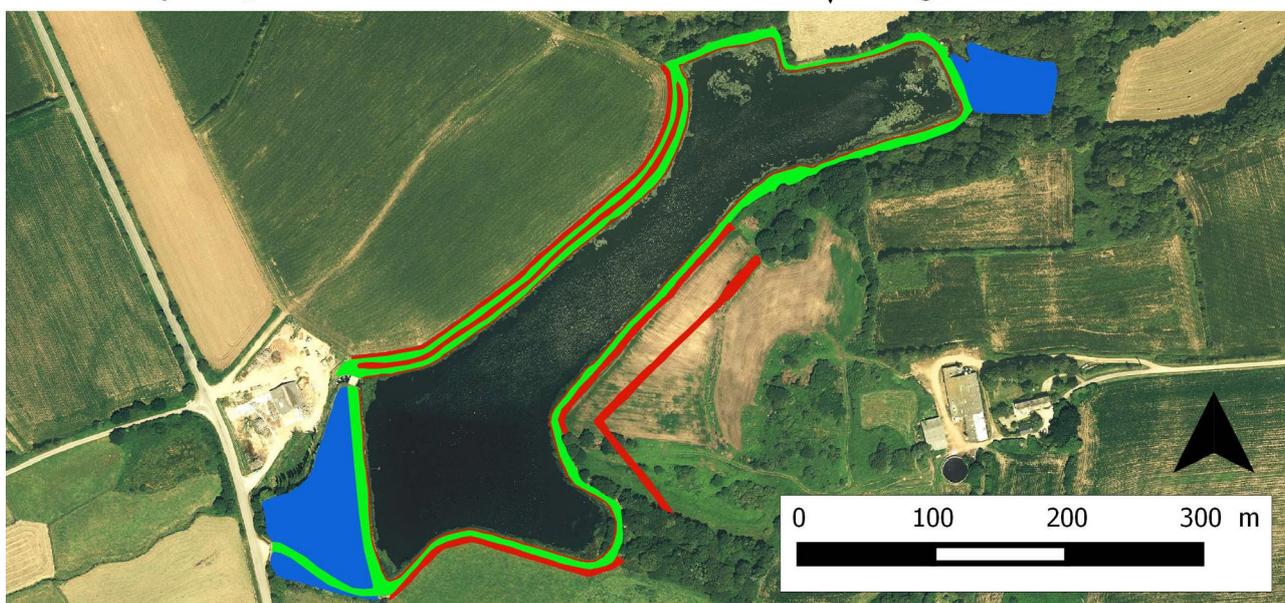
Annexe 6 - Carte de la gestion actuelle du syndicat

↑ Etang de Milin Izella

↑ Etang du Moulin

↑ Etang de Kervilouarn

- Broyage (épareuse)
- Débroussaillage
- Fauche
- Tonte

↓ Etang de Kerescar
