TREGUNC
ROUTE DE MELGVEN
RESEAU EU DN 200 PVC
REF:1311007

Client : MAIRIE
Chantier : TREGUNC
ROUTE DE MELGVEN

Référence du dossier : 1311007

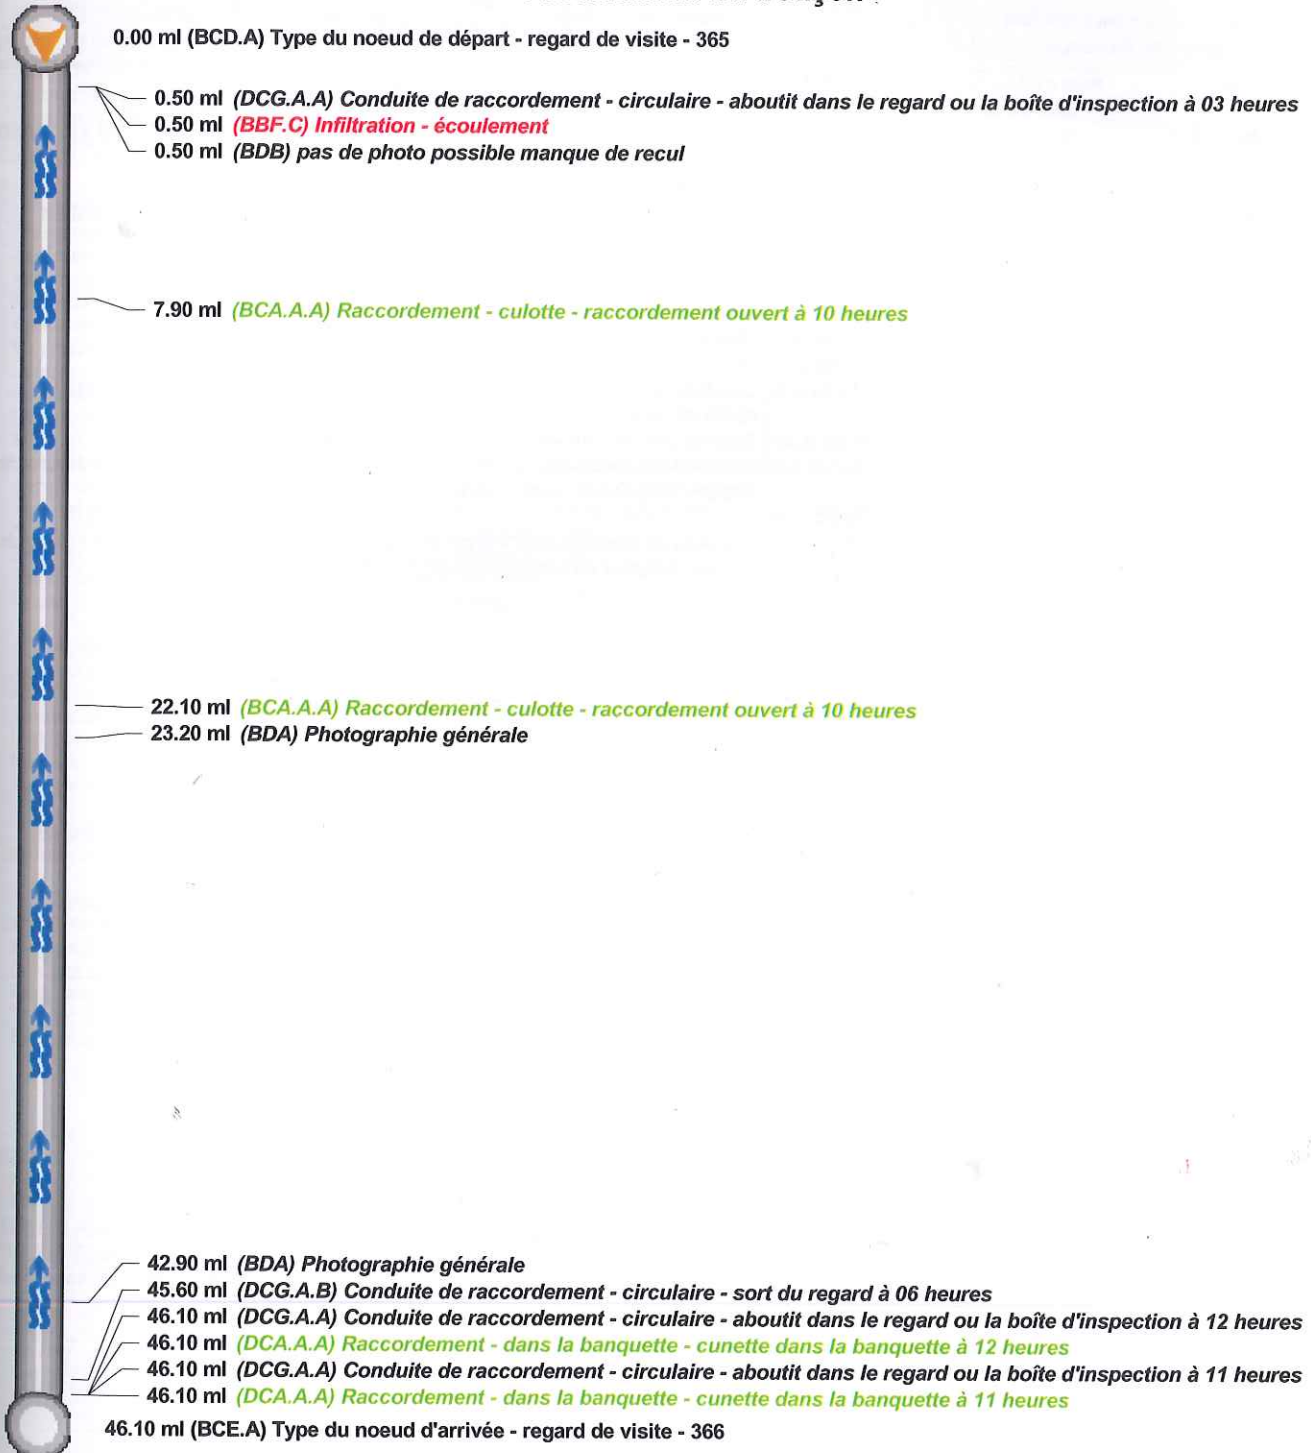
SCHÉMA DU TRONÇON 365 - 366

Tronçon : 365 - 366
Longueur du tronçon = 46.10ml

Distance	Sens d'inspection	Code	Observations
0.00	365 → 366	BCD.A	<i>Type du noeud de départ - regard de visite : Référence du noeud=365</i>
0.50	365 → 366	DCG.A.A	<i>Conduite de raccordement - circulaire - aboutit dans le regard ou la boîte d'inspection à 03 heures : Hauteur du raccordement=200mm</i>

0.50	365 → 366	BBF.C	<i>Infiltration - écoulement</i>
0.50	365 → 366	BDB	<i>pas de photo possible manque de recul</i>
7.90	365 → 366	BCA.A.A	<i>Raccordement - culotte - raccordement ouvert à 10 heures : Hauteur de la conduite=125mm</i>

22.10	365 → 366	BCA.A.A	<i>Raccordement - culotte - raccordement ouvert à 10 heures : Hauteur de la conduite=125mm</i>
23.20	365 → 366	BDA	<i>Photographie générale</i>

42.90	365 → 366	BDA	<i>Photographie générale</i>
45.60	365 → 366	DCG.A.B	<i>Conduite de raccordement - circulaire - sort du regard à 06 heures : Hauteur du raccordement=200mm</i>

46.10	365 → 366	BCE.A	<i>Type du noeud d'arrivée - regard de visite : Référence du noeud=366</i>
46.10	365 → 366	DCG.A.A	<i>Conduite de raccordement - circulaire - aboutit dans le regard ou la boîte d'inspection à 12 heures : Hauteur du raccordement=125mm</i>
