**COMMUNE DE CONFORT-MEILLARS – CALVAIRE**

classé Monument historique le 22 juillet 1914

**TRAVAUX DE REPARATION – ANNEE 2016**

**PROGRAMME GENERAL DES TRAVAUX**

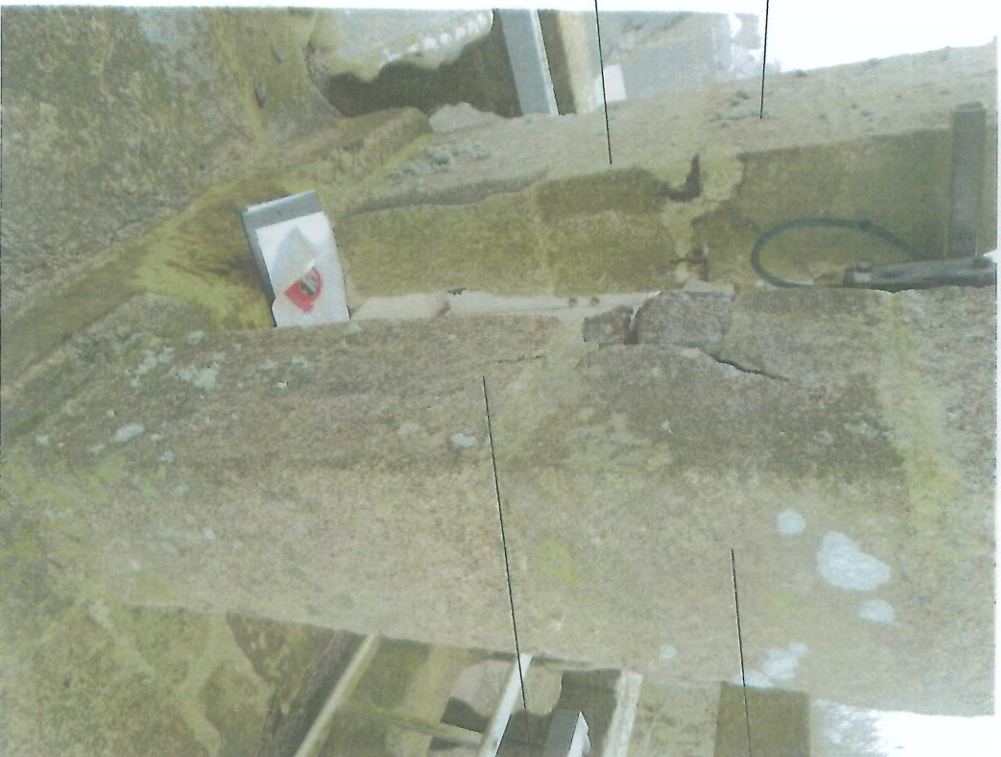
#### Chambre des cloches – partie centrale

##### Pile Est :

1- partie Ouest de l'assise à remplacer

2- partie Ouest de l'assise à remplacer

Pile centrale :  
3- assise à remplacer en intégralité

4- bouchon granit
