MAIRIE DE LESNEVEN

N° affaire : 2086908
N° rapport : 2086908/JF
Rapport établi le : 18/10/10
Par l'intervenant : Marc Barreteau

Rapport de diagnostic Accessibilité aux personnes Handicapées

Site : ESPACE JULES FERRY

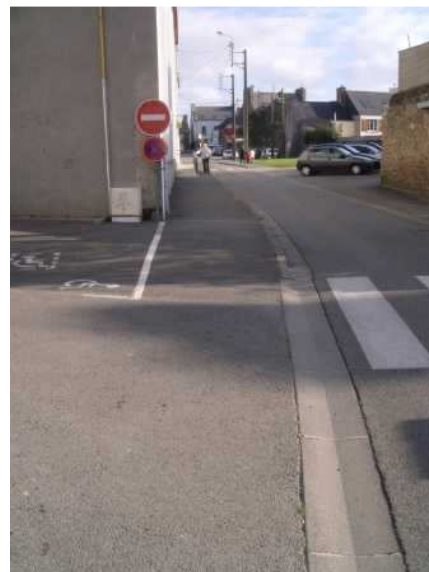
Chemins extérieurs :

L'établissement est accessible depuis la voirie publique.

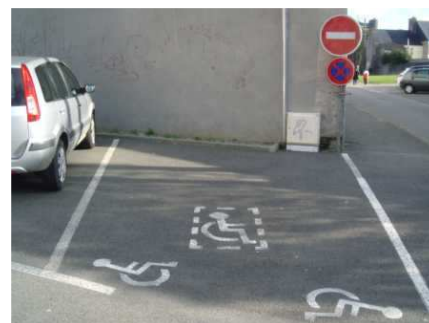
Stationnement automobile :

Présence d'une place de parking adaptée accessible (sur un total de 12).

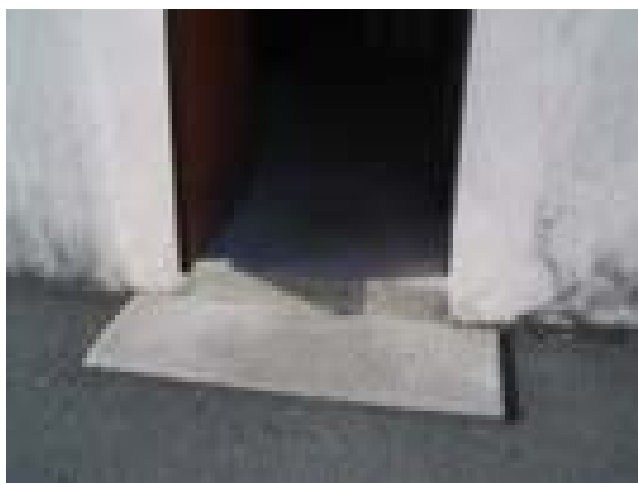
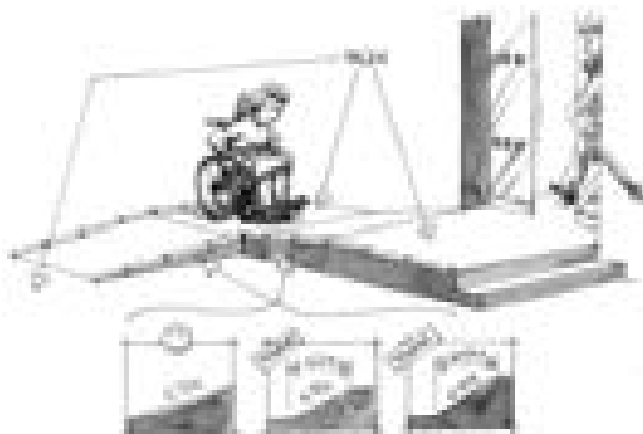
FICHE DE CONSTAT DIAGNOSTIC HANDICAPES	FC n°1
---	---------------

CHEMINEMENTS EXTERIEURS :
Seuils et ressauts

CONSTAT - LOCALISATION : Présence d'une marche de 15 cm devant la porte de l'entrée.	
--	--

PROPOSITION D'ACTION :
Réalisation d'une recharge en forme de pente à 4 % sur 4 m afin d'atténuer le ressaut.

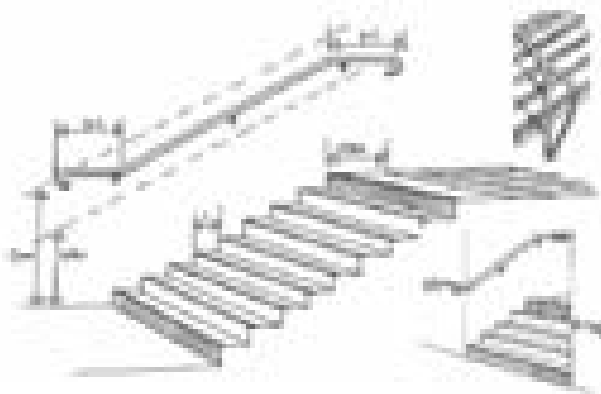
FICHE DE CONSTAT DIAGNOSTIC HANDICAPES	FC n°2
---	---------------

<p>ESCALIERS : Mains courantes</p>

<p>CONSTAT - LOCALISATION : Les mains courantes ne débordent pas au droit des premières et dernières marches.</p>	
--	--

<p>PROPOSITION D'ACTION : Prolongation horizontale des mains courantes au droit des premières et dernières marches et sur demi-paliers.</p>
--

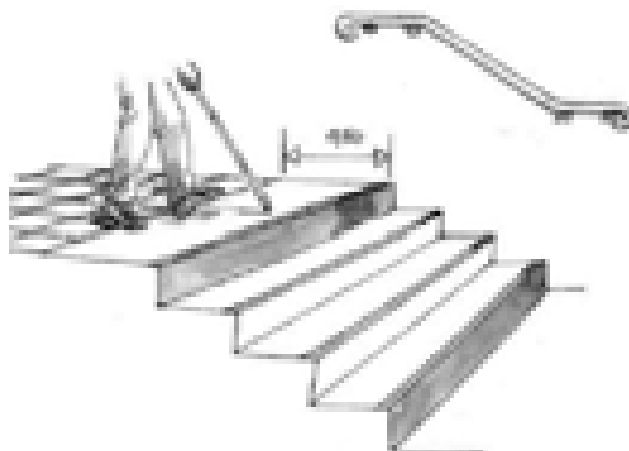
FICHE DE CONSTAT DIAGNOSTIC HANDICAPES	FC n°3
---	---------------

ESCALIERS :
Appel de vigilance pour les malvoyants en partie haute

CONSTAT - LOCALISATION :
Absence d'appel de vigilance en partie haute de l'escalier.

PROPOSITION D'ACTION :
Mise en œuvre d'une bande de vigilance à 50 cm de la première marche en partie supérieure.

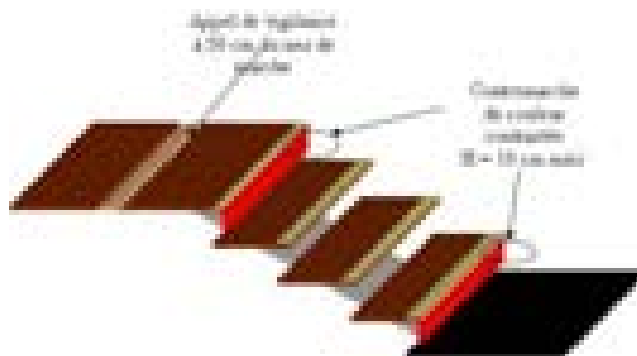
FICHE DE CONSTAT DIAGNOSTIC HANDICAPES	FC n°4
---	---------------

ESCALIERS :
Contremarches des 1ères et dernières marches

CONSTAT - LOCALISATION :
Les premières et dernières contremarches ne sont pas visuellement contrastées.

PROPOSITION D'ACTION :
Mise en œuvre d'un contraste visuel pour les 1ère et dernière contremarches des volées d'escalier

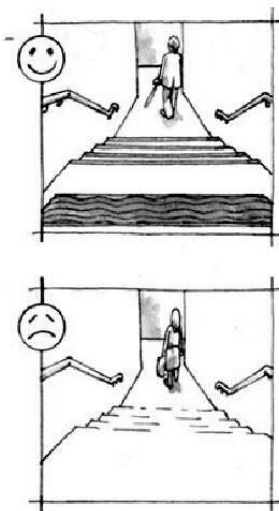
FICHE DE CONSTAT DIAGNOSTIC HANDICAPES	FC n°5
---	---------------

ESCALIERS :
Nez de marches

CONSTAT - LOCALISATION :
Absence de nez de marche visuellement contrastés.

PROPOSITION D'ACTION :
Mise en œuvre sur les nez de marches d'une bande antidérapante et visuellement contrastée

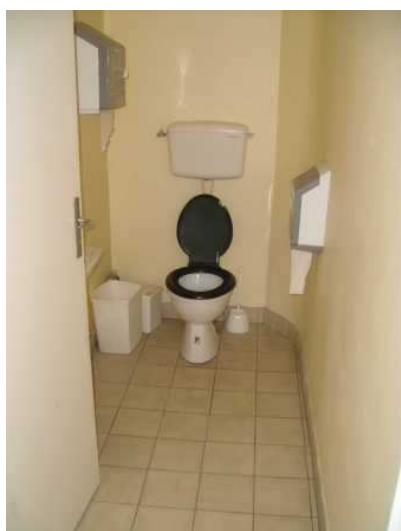
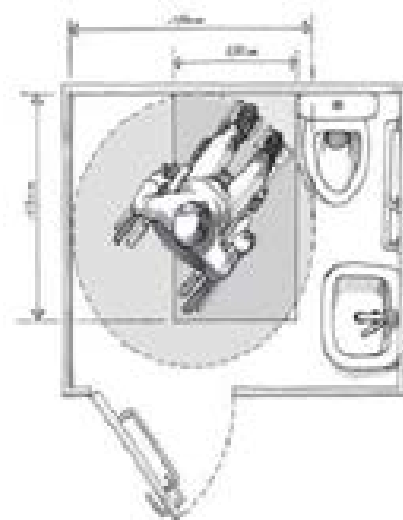
FICHE DE CONSTAT DIAGNOSTIC HANDICAPES	FC n°6
---	---------------

SANITAIRES :
 Accessibilité des sanitaires adaptés

CONSTAT - LOCALISATION :
 Les sanitaires du RDC ne sont pas accessibles.

PROPOSITION D'ACTION :
 Aménagement d'un cabinet accessible dans le volume de sanitaires existants compris déplacement de cloisons légères ou préfabriquées, revêtements, appareils sanitaires adaptés (cuvette, lave-main), équipements.
