CONSTAT DE L'ETAT PARASITAIRE DANS LES IMMEUBLES BATIS ET NON BATIS

A – Date de la visite Date de création: 14/02/2017 N° de dossier : 2017-044-MAIRIE DE LANDUDAL Date de visite : 21/02/2017 Temps passé sur site : 01:00

Description générale : Dernière classe de l'Ecole à rénover – Remarque : Constat d'état parasitaire non règlementaire réalisé à la demande de la Collectivité dans le cadre de travaux de rénovation de la dernière classe de l'Ecole Publique

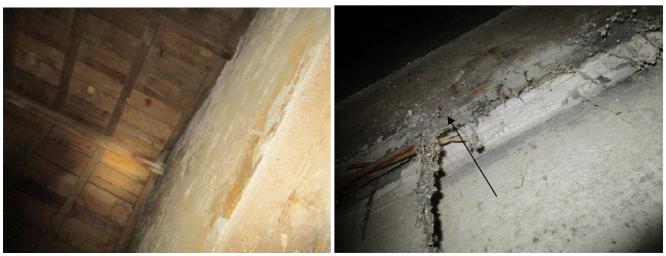
Il a été repéré des traces de dégradations par les insectes à larves xylophages (Petites Vrillettes -_Anobium Ponctatum) et absence de dégradation par des champignons lignivore.

Traces de présence de Petites Vrillettes sur la sablière au niveau des combles perdus – Charpente non visible dans sa globalité

Lors d'un constat positif sur les parties vérifiées, je conseille de faire intervenir une personne de « l'art » compétente qui définira avec précisions les traitements nécessaires à entreprendre et affinera ce diagnostic.

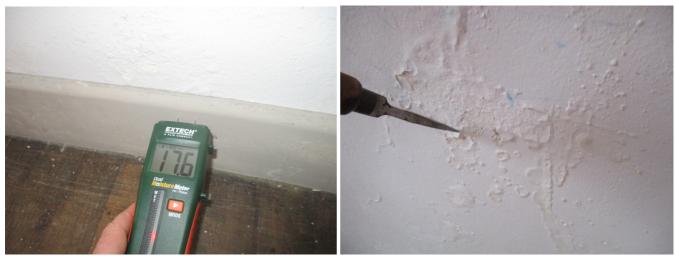
E – identification des parties d'immeubles visitées et résultat du diagnostic					
PARTIES D'IMMEUBLE bâties et non bâties visitées (1)	OUVRAGE, Parties d'ouvrages et éléments à examiner (2)	Termites (3)	Autres insectes destructeurs du bois (3)	Pourriture (3)	Taux d'humidité dans les parties d'ouvrages et éléments examinés et autres remarques
Classe à l'Ouest	Porte et ossature - Plinthes - Plancher bois - Etagères - Placard - Plancher bois et solives visible depuis la chaufferie - Charpente et volige	Département non concerné	Présence de dégradation dans le bois due à des Petites Vrillettes (actives) localement sur certaines solives dans la chaufferie et sur la zone de charpente visible	Absence d'indices d'infestation	Combles perdus visibles partiellement - hauteur supérieure à 3,50 m (zone dangereuse) - Humidité de 15 à 17 % sur les plinthes au niveau des murs périphériques - Présence de salpêtre sur les murs

Humidité variant de 15 à 17 % sur les plinthes – Présence de salpêtre sur les murs

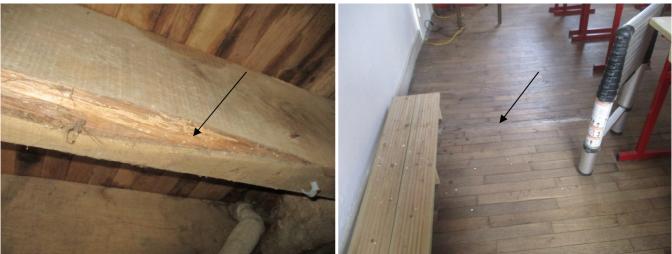
H – Constatations diverses				
Localisation	Constat			
Plancher bois affaissé au niveau du pignon Ouest et ancrage des solives – Milieu de la classe	Vide sanitaire non accessible : prévoir éventuellement lors de la dépose du plancher un contrôle des parties non accessibles le jour de l'intervention

Traces actives de Petites Vrillettes sur les solives dans la chaufferie sous la classe à rénover (prévoir une ventilation efficace de cette zone après les travaux) – Zone du plancher affaissé au niveau du pignon Ouest (vide sanitaire non accessible)

Observation: Dans le cadre de la lutte contre les termites, les insectes à larves xylophages et/ou les champignons lignivores, il est conseillé notamment dans les caves d'éviter tous détritus particulièrement cellulosiques (Cartons, pièces de bois, livres etc...) et de favoriser aussi une ventilation permanente des lieux.
