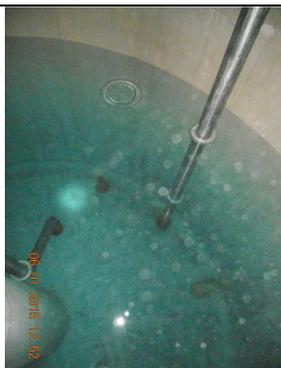
Cuve int
Canalisation de remplissage – bon état
